**Fahrzeugbeschreibung****Fahrzeug:** KIA Niro EV Inspiration Schräghecklimousine 5-türig 0 ccm 204 PS / 150 KW Elektrisch Automatik

## Zustandsbericht

| <b>Kunde :</b> | <b>Allane SE</b> | <b>Amtl. Kennzeichen :</b> | <b>OD-AS 636E</b> |

#### Kia Niro (SG2)(2022->) e-Niro Inspiration

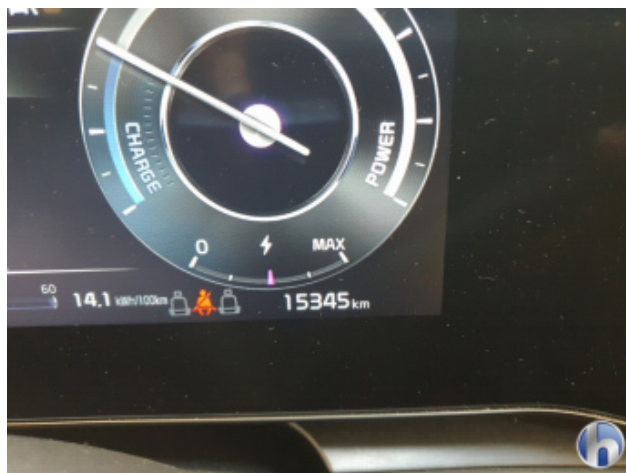
Kilometerstand

| Fahrzeug-Ident.-Nr.: | <b>KNACT811FR5078927</b> | Laufleistung abgelesen: | <b>15345 km</b> |

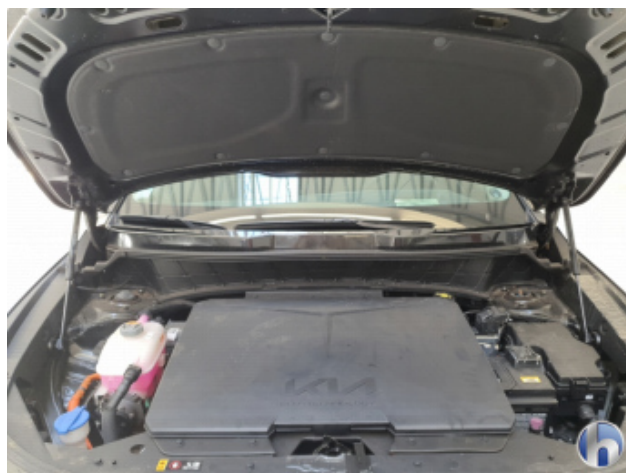
Motorraum

| Durchgeführte Technikprüfung | |
|---|---|
| Motorlauf: | Die Überprüfung des Motorlaufs war nur eingeschränkt möglich. Dabei wurden keine akustischen bzw. visuellen Auffälligkeiten festgestellt. |

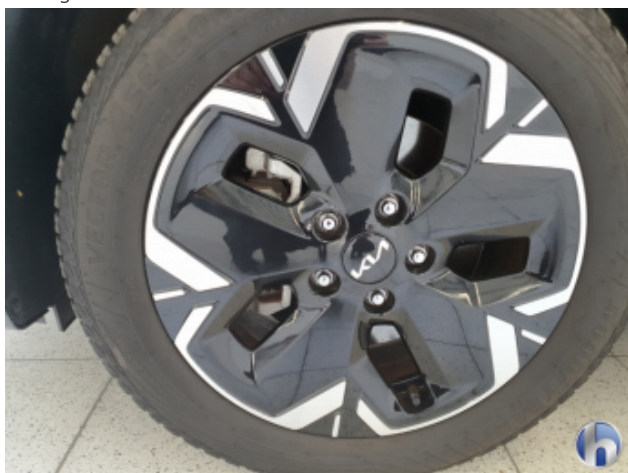
Felgen

| Reifenart / Felgentyp: | Allwetterreifen | Aluminium original |

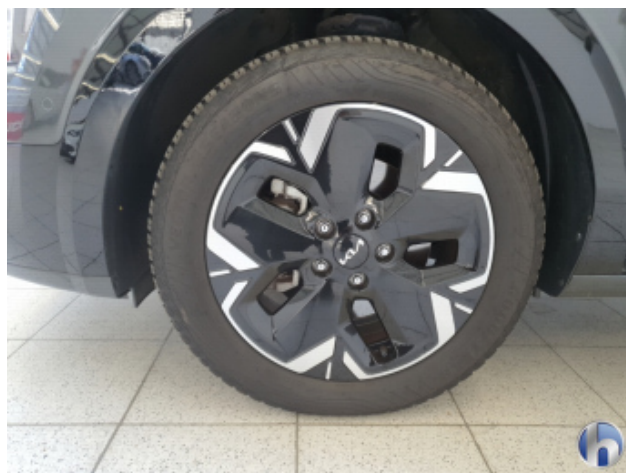
Bereifung

| Reifenart / Felgentyp: | Allwetterreifen | Aluminium original |
|---|---|---|
| 1. Achse - links / Zust. | Goodyear | 215/55/R17/94V 7 mm |

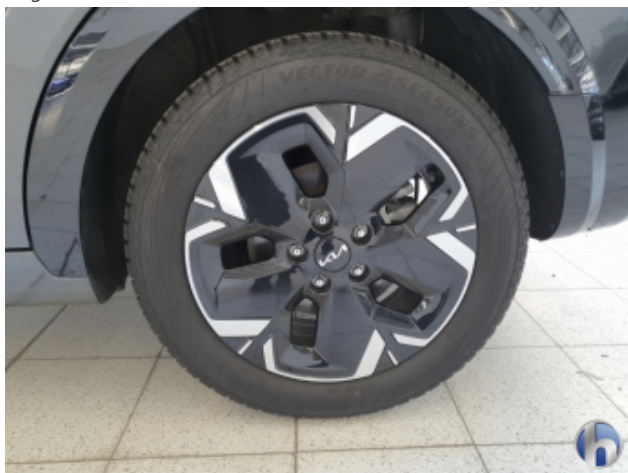
Bereifung

| Reifenart / Felgentyp: | Allwetterreifen | Aluminium original |
|---|---|---|
| 1. Achse - rechts / Zust. | Goodyear | 215/55/R17/94V 7 mm |

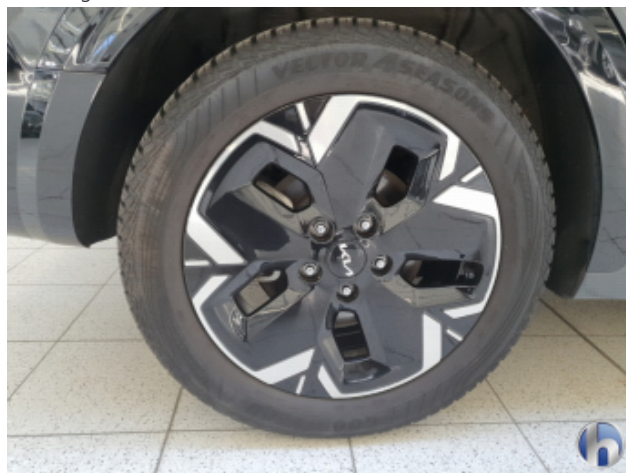
Bereifung

| Reifenart / Felgentyp: | Allwetterreifen | Aluminium original |
|---|---|---|
| 2. Achse - links / Zust. | Goodyear | 215/55/R17/94V 8 mm |

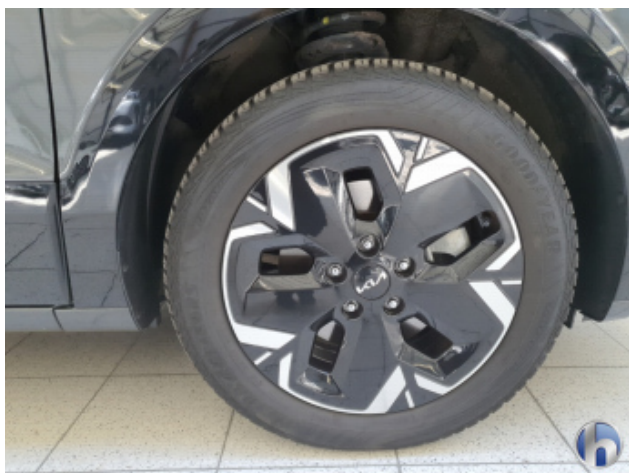
Bereifung

| Reifenart / Felgentyp: | Allwetterreifen | Aluminium original |
|---|---|---|
| 2. Achse - rechts / Zust. | Goodyear | 215/55/R17/94V 8 mm |
