## Zustandsbericht

| Berichtsnummer : | 0000000925828-DE613 | | |

#### Cupra Formentor (KM7)(08.2020->) VZ 4Drive

| Fahrzeug-Ident.-Nr.: | VSSZZZKM9PR098564 | Laufleistung abgelesen: | 72630 km |

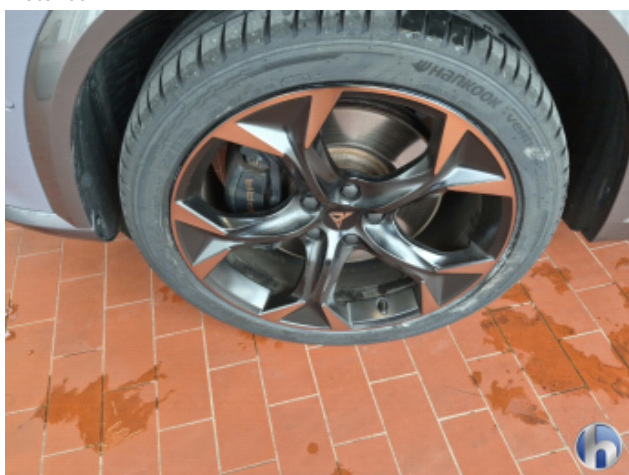
Bereifung

| Reifenart / Felgentyp: | Sommerreifen | Aluminium original |
|---|---|---|
| 1. Achse - links / Zust. | <b>Hankook</b> | <b>245/40/R19/98Y 5 mm</b> |
| 1. Achse - rechts / Zust. | <b>Hankook</b> | <b>245/40/R19/98Y 5 mm</b> |
| 2. Achse - links / Zust. | <b>Hankook</b> | <b>245/40/R19/98Y 5 mm</b> |
| 2. Achse - rechts / Zust. | <b>Hankook</b> | <b>245/40/R19/98Y 5 mm</b> |
| Verkehrssicherheit: | <b>Verkehrssicher</b> | |

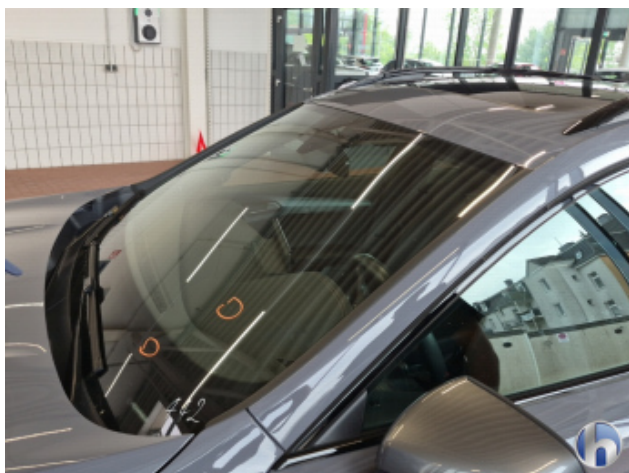
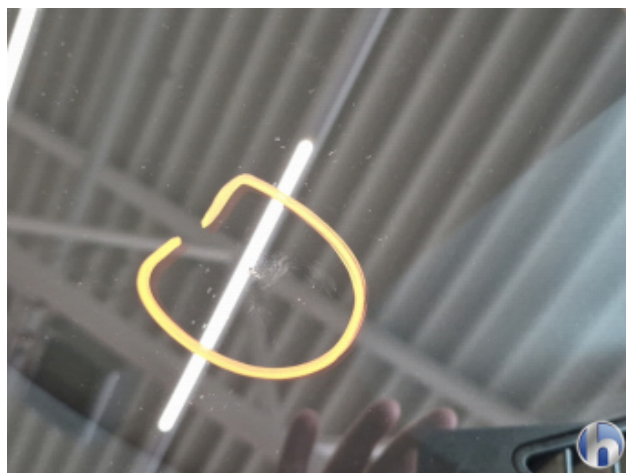
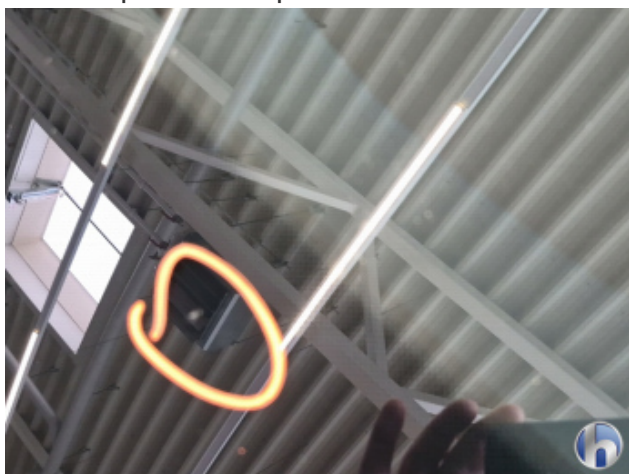
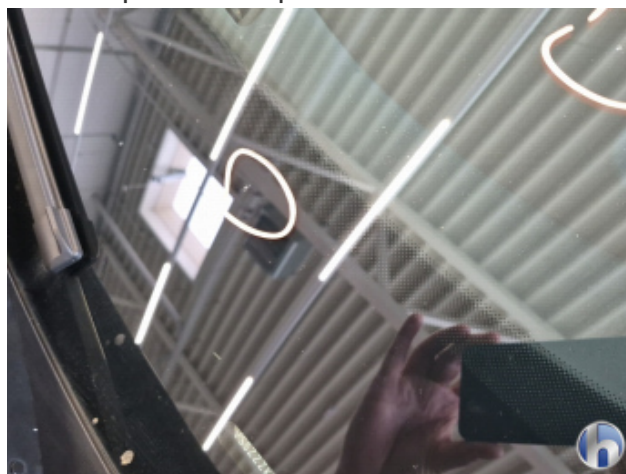
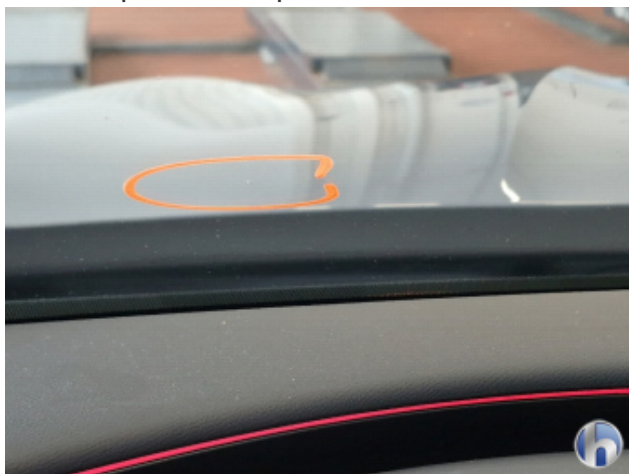
| <b>Karosserie außen</b> | | | |
|---|---|---|--|
| 1. Windschutzscheibe | Gebrauchsspuren | Ohne Reparatur | |

1. Windschutzscheibe  
Gebrauchsspuren - Ohne Reparatur
