## Zustandsbericht

| Berichtsnummer : | 0000000934855-DE968 | | |

#### Hyundai Ioniq 5 (05.2021->) Uniq Elektro

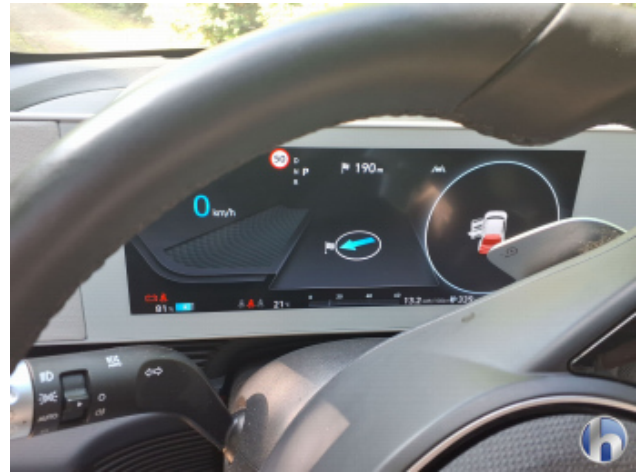
Kilometerstand

| Fahrzeug-Ident.-Nr.: | KMHKR81AFNU097705 | Laufleistung abgelesen: | 80422 km |

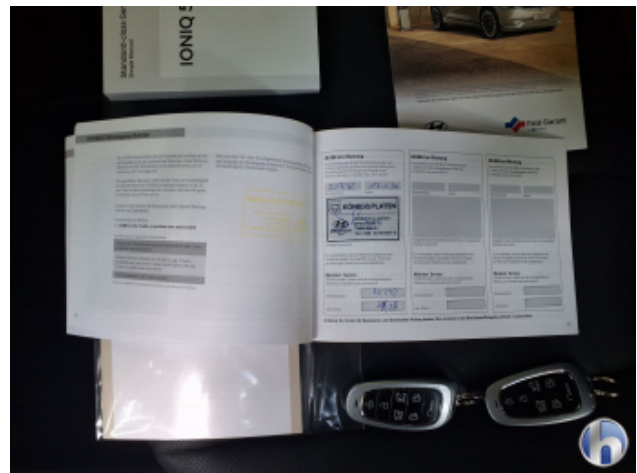
Serviceheft/Nachweis

| <b>Hinweis:</b> | *Serviceintervall nach Herstellervorgaben nicht gepflegt (24 Monate / 30.000 km) Service 01/2026 nicht durchgeführt. Wertminderung sowie Verlust der Herstellergarantie und jeglicher Kulanz möglich. |

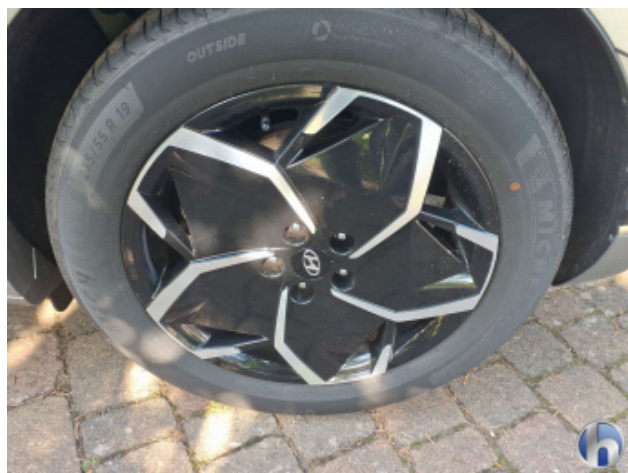
Bereifung

| Reifenart / Felgentyp: | Sommerreifen | Aluminium original |
|---|---|---|
| 1. Achse - links / Zust. | Michelin | 235/55/R19/-- 6 mm |

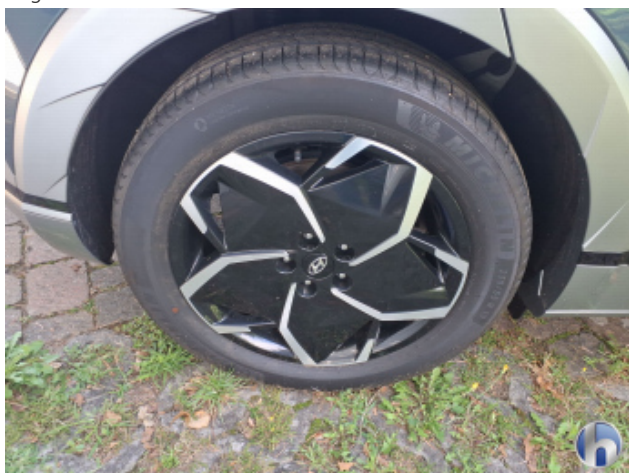
Bereifung

| Reifenart / Felgentyp: | Sommerreifen | Aluminium original |
|---|---|---|
| 1. Achse - rechts / Zust. | Michelin | 235/55/R19/-- 6 mm |

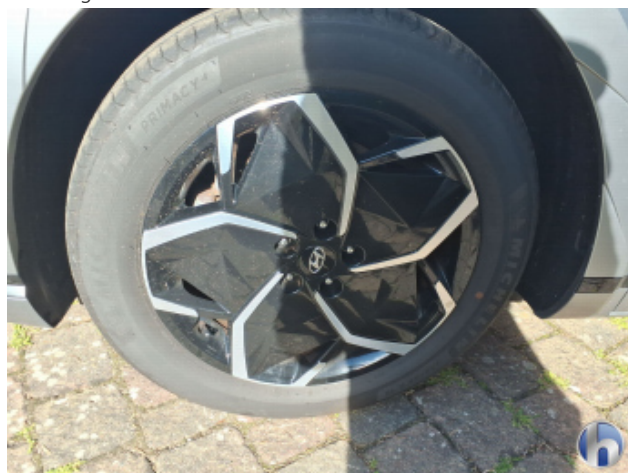
Bereifung

| Reifenart / Felgentyp: | Sommerreifen | Aluminium original |
|---|---|---|
| 2. Achse - links / Zust. | Michelin | 235/55/R19/-- 6 mm |

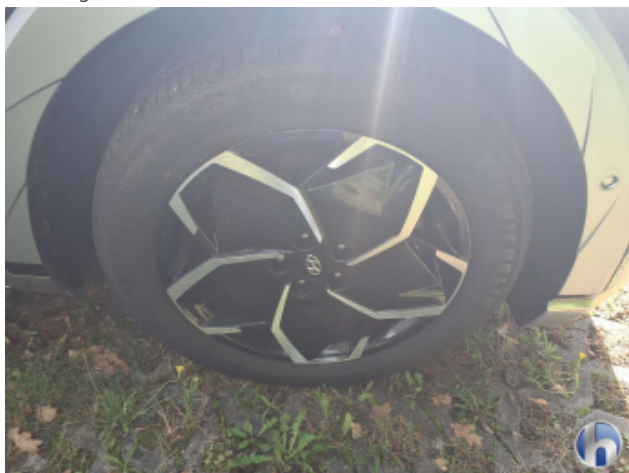
Bereifung

| Reifenart / Felgentyp: | Sommerreifen | Aluminium original |
|---|---|---|
| 2. Achse - rechts / Zust. | Michelin | 235/55/R19/-- 6 mm |

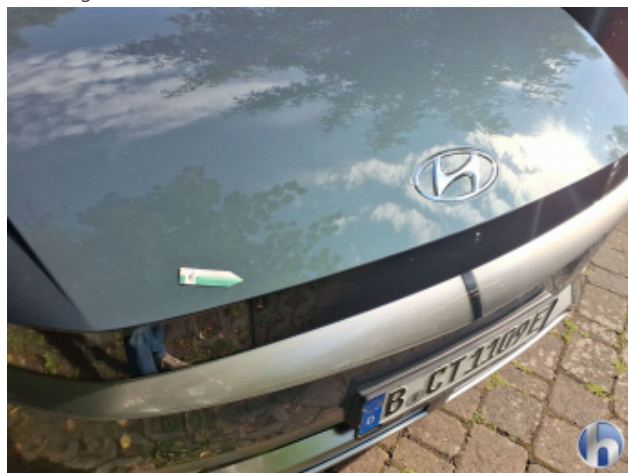
| | Bauteil | Schaden | Rep.-Art |
|---|---|---|---|
| 1. | Motorhaube | Gebrauchsspuren | Ohne Reparatur |

1. Motorhaube  
Gebrauchsspuren - Ohne Reparatur

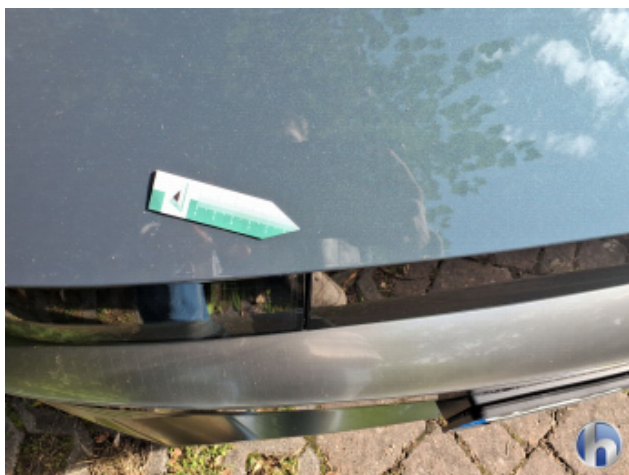
1. Motorhaube  
**Gebrauchsspuren - Ohne Reparatur**
