## Fahrzeugbeschreibung

**Fahrzeug:** NISSAN Leaf 150 PS 39KWH Schräghecklimousine 5-türig 0 ccm 150 PS / 110 KW  
Elektrisch Automatik

## Zustandsbericht

Besichtigungsdatum: 09.06.2026  
**Protokollnummer: 45851216**  
Anlieferungsdatum: 09.06.2026

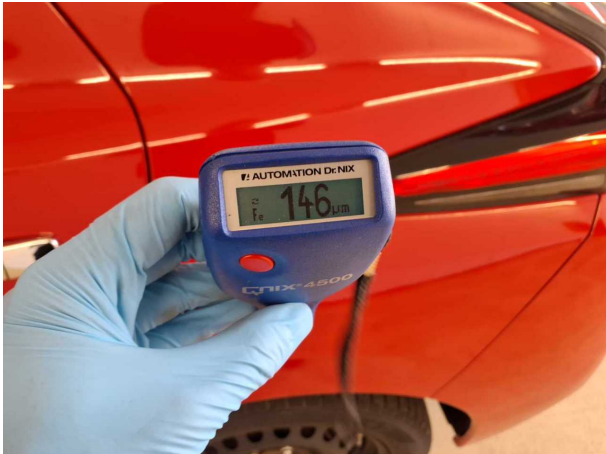
**Nachlackierung 1:** Seitenwand links, Tür hinten links
