VSSZZZKLZNR053538

| Type / Model | CUPRA LEON SP E-HYBRID180 | Main inspection (Report not on hand) | 05/2027 |

## Zustandsbericht

Inspection date: 30 Jul 2026  
**Protocol number:** 46841351  
Delivery date: 30 Jul 2026

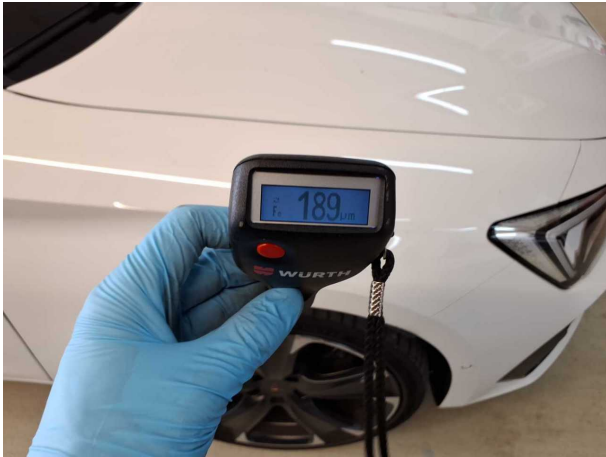
**Repainting 1:** Mudguard - right side
