Lynk & Co 01

Informazioni Veicolo

Marca:	Lynk & Co	Targa:	
Cambio:		Colore esterno:	Blu
Modello:	01	N. Telaio:	L6TCX2E7XNE011125
Carburante:	Ibrido plug-in	Potenza:	
Versione:		Data di immatricolazione	05/09/2022
Chilometraggio:	71273 km	Numero di porte:	5

Riepilogo dei danni

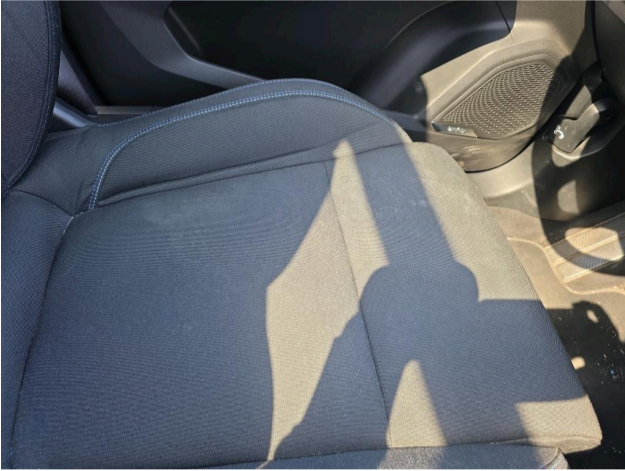
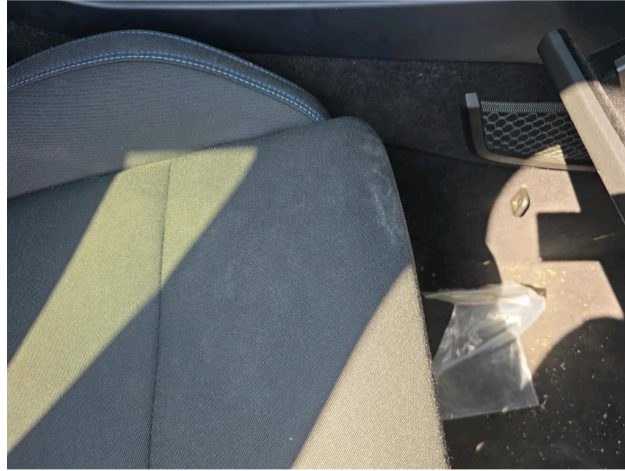
Interno veicolo

Sporco
Pulire
Interni

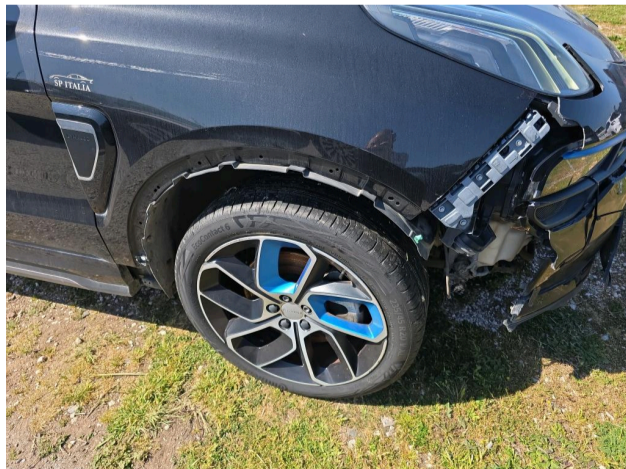
Modanatura arco passaruota ant. Dx

Mancanza
Sostituire
Ruote

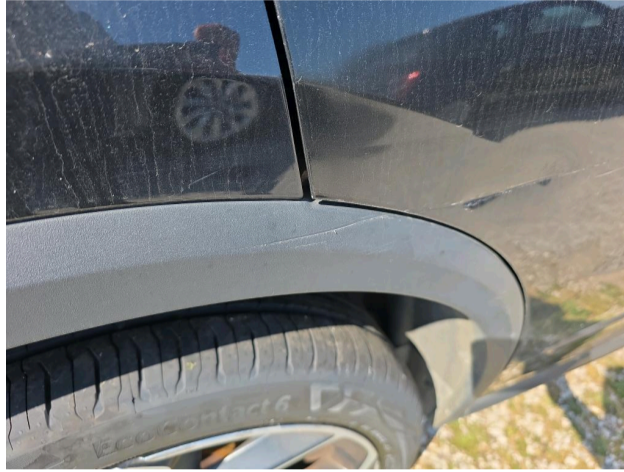
**Modanatura arco passaruota post. Dx**

Graffiature

Sostituire

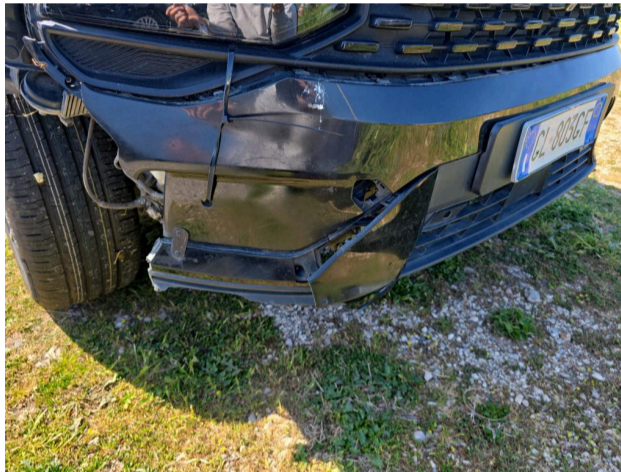
**Modanatura dx paraurti ant.(quando separate)**

Rotto

Sostituire e dipingere

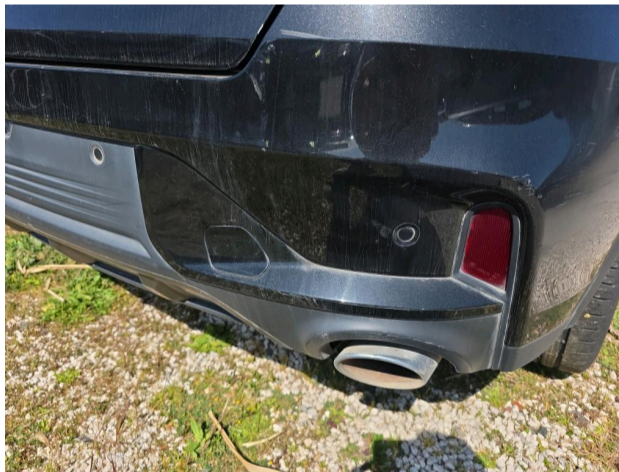
**Modanatura dx paraurti Post.(quando separate)**

Graffiature

Verniciatura

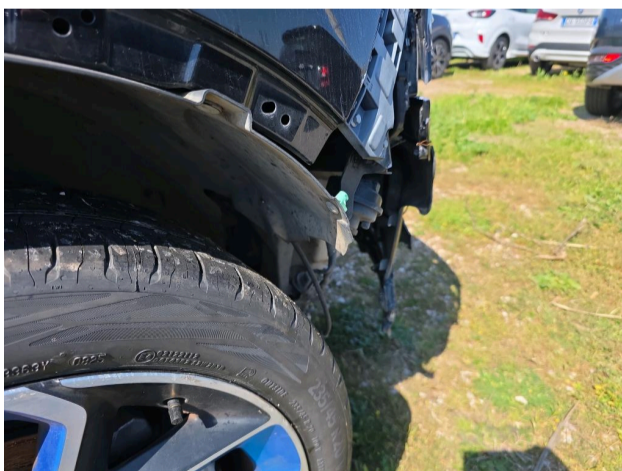
**Modanatura parafrango ant. Dx**

Rotto

Sostituire

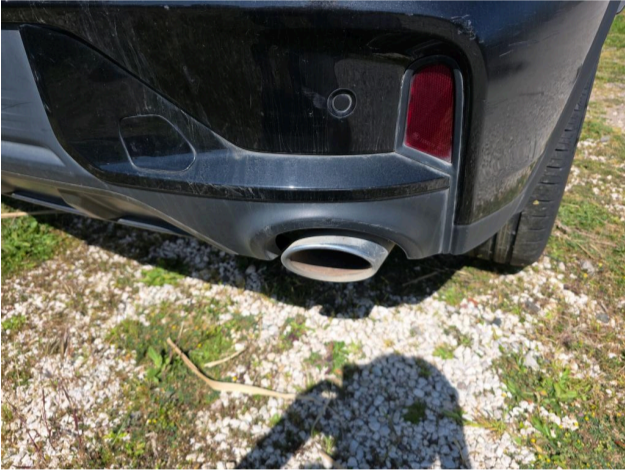
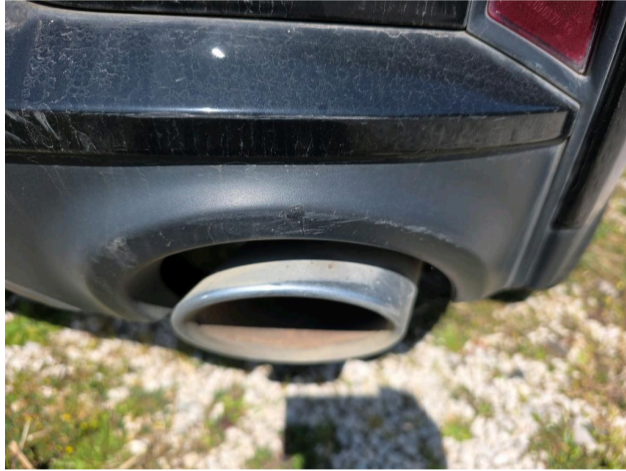
Modanatura paraurti Post.

Graffiature
Sostituire
Dietro/posteriore

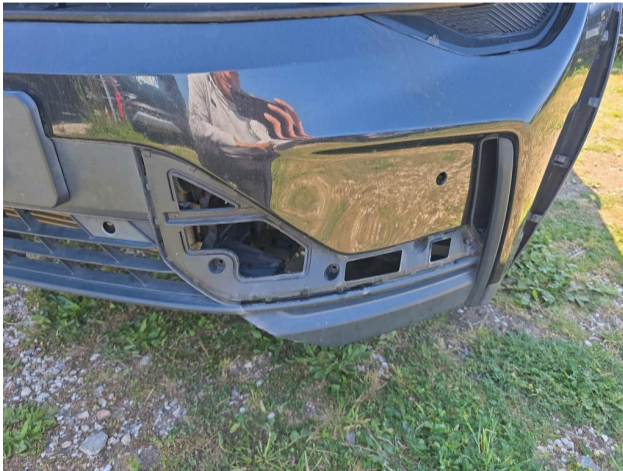
Modanatura sx paraurti ant.(quando separate)

Mancanza
Sostituire e dipingere
Davanti

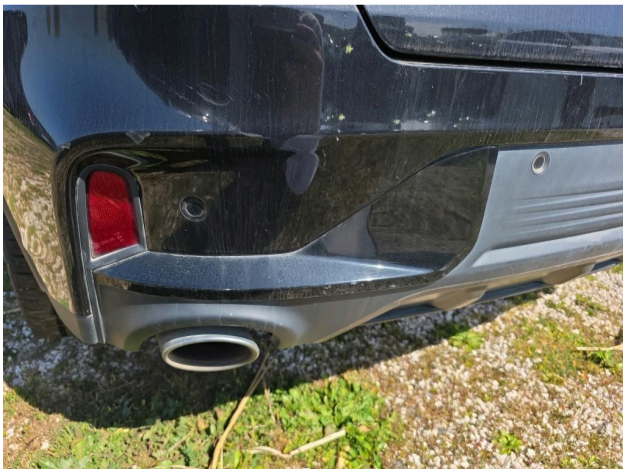
Modanatura sx paraurti Post.(quando separate)

Graffiature
Verniciatura
Dietro/posteriore

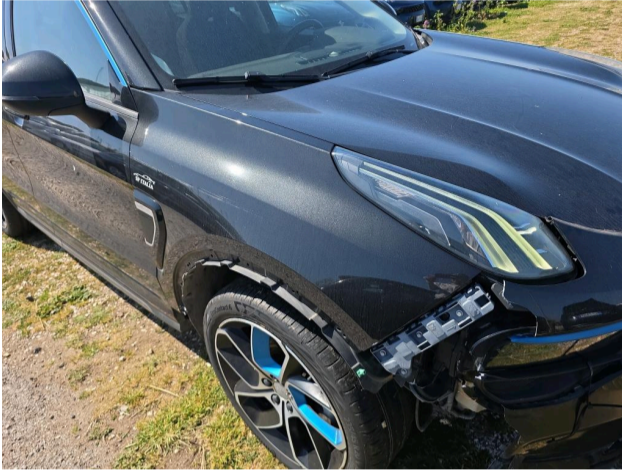
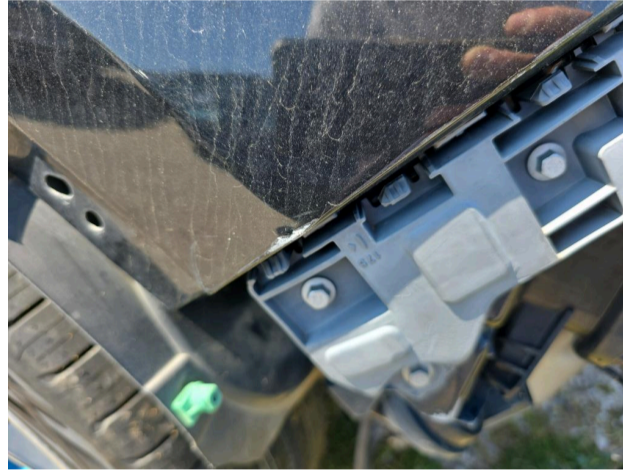
**Parafango ant. Dx**

Ammaccatura e graffio
Riparare e dipingere
Destra

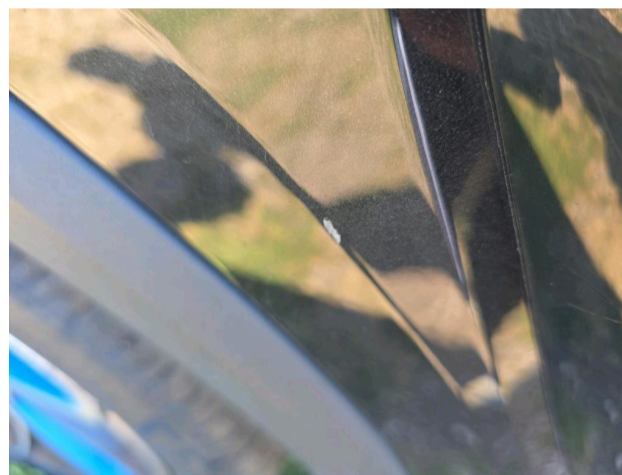
**Parafango ant. Sx**

Graffiature
Verniciatura
Sinistra

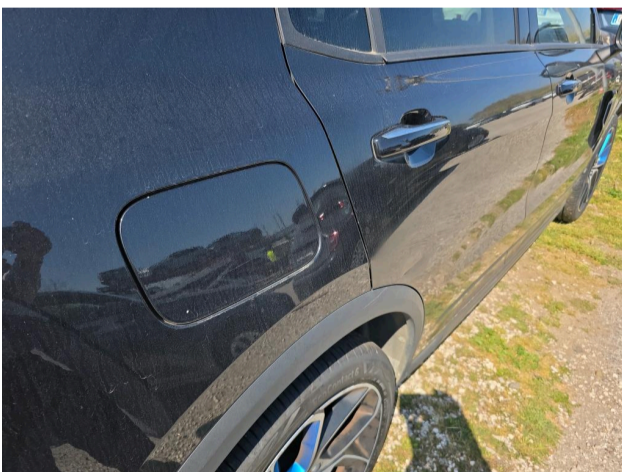
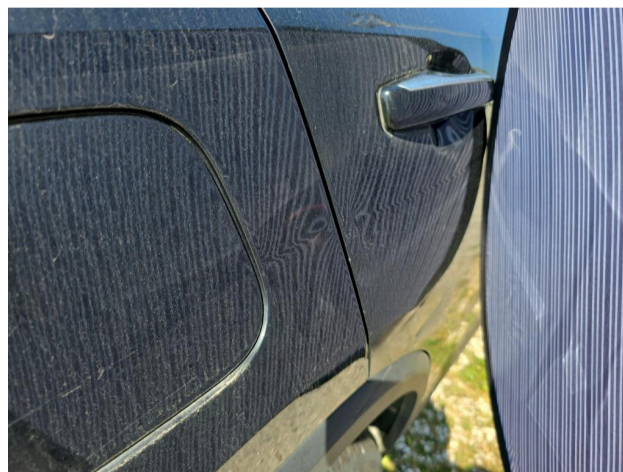
**Parafango post. Dx**

Ammaccatura
Riparare e dipingere
Destra

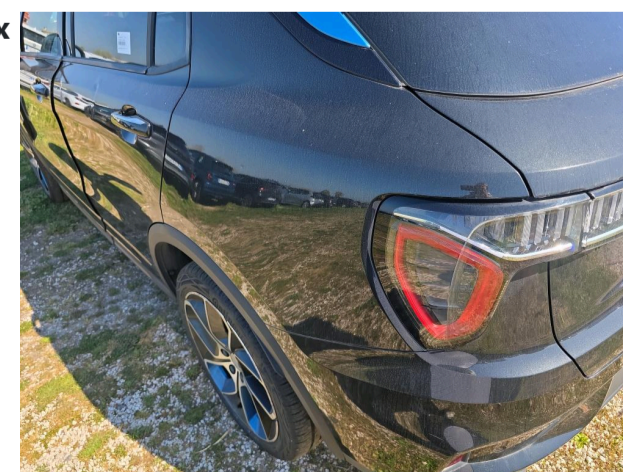
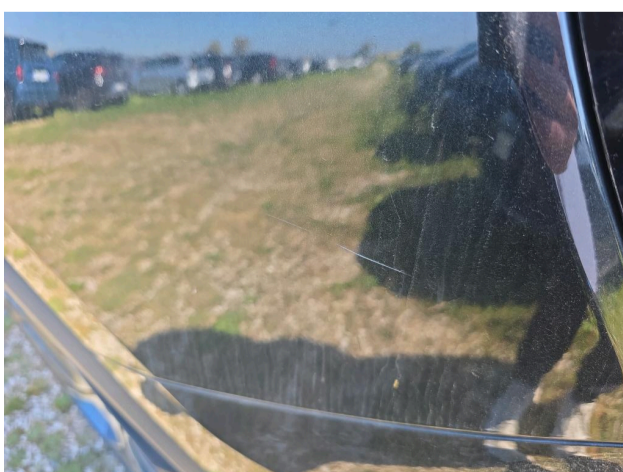
**Parafango post. Sx**

Graffiature
Verniciatura
Sinistra

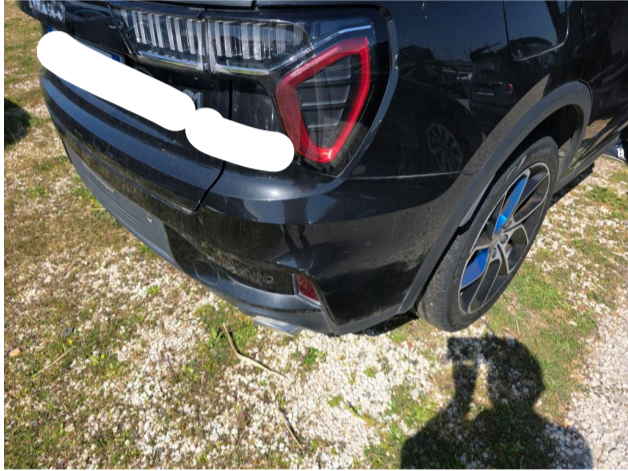
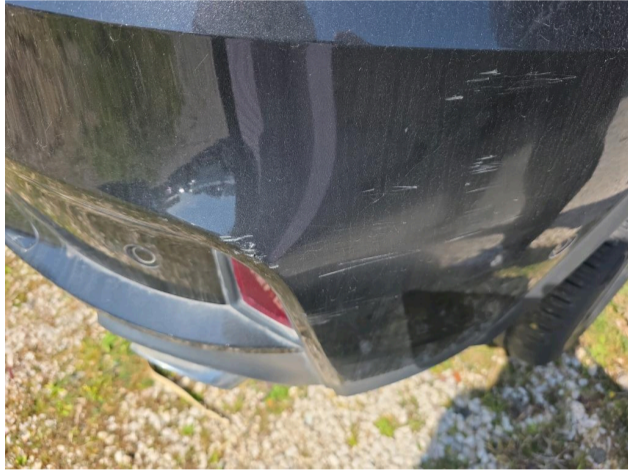
Paraurti post.

Graffiature
Verniciatura
Dietro/posteriore

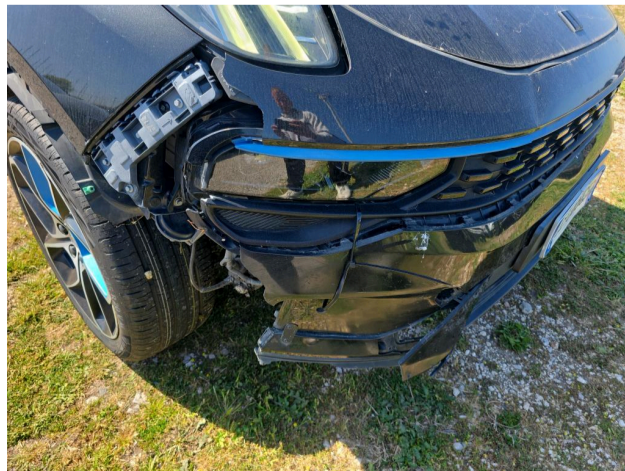
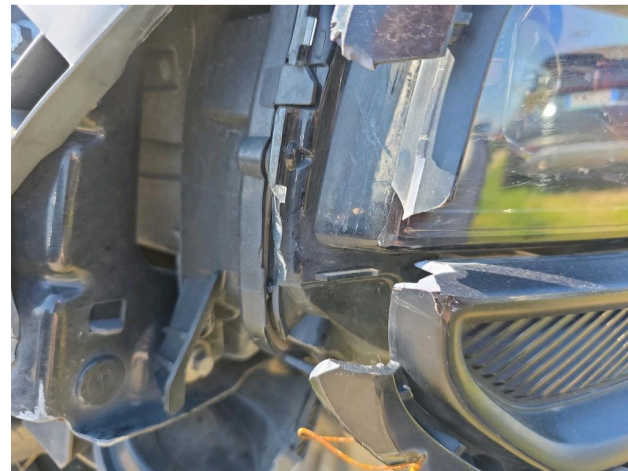
**Proiettore fendinebbia Dx**

Rotto

Sostituire

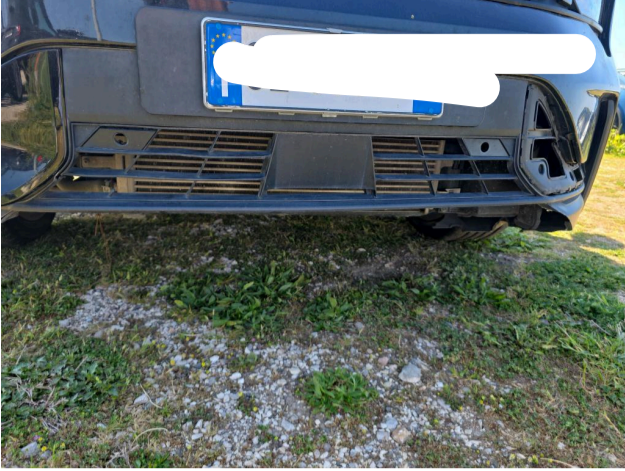
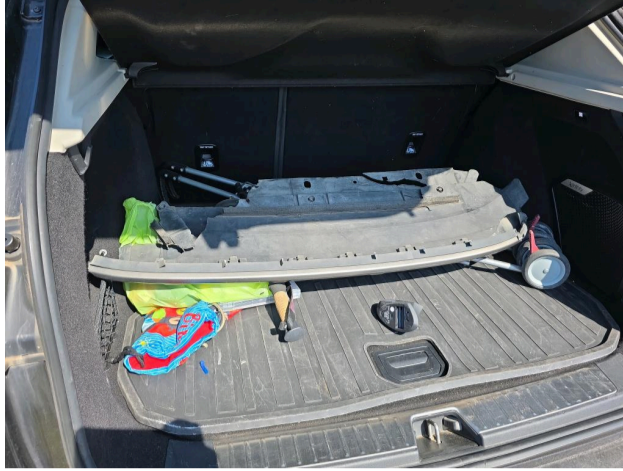
Spoiler paraurti ant.

Rotto
Sostituire e dipingere
Davanti

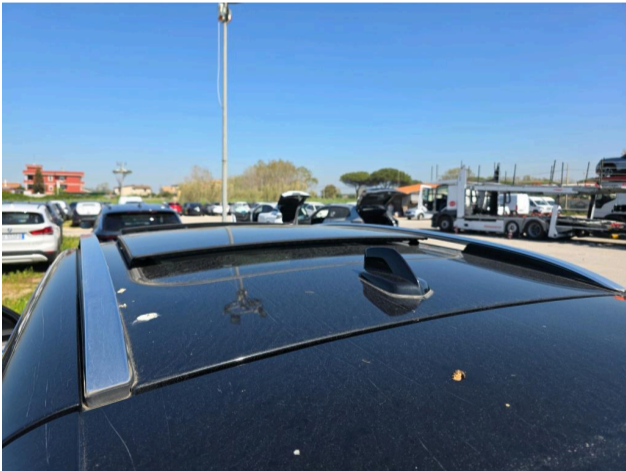
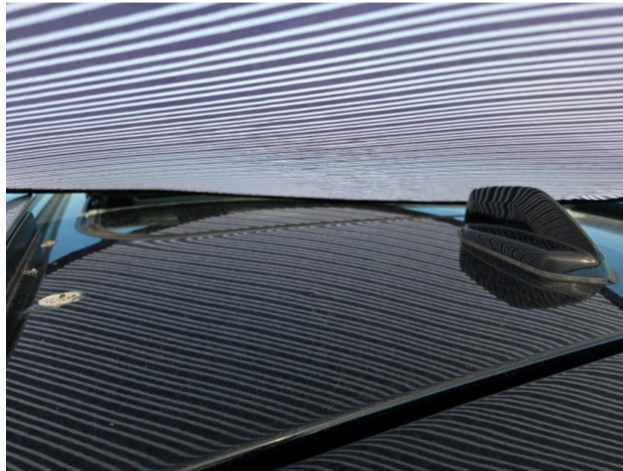
Danni da grandine
Riparare e dipingere
Tetto e altri
