Halter		Besichtigungszustand	ausreichend
Kennzeichen		Laufleistung (abgelesen)	121.582 km
Hersteller	Mercedes-Benz	Restlauf bis Service	123 Tag(e)
Typ/Modell	GLC 200 d 4MATIC	HU (Bericht lag vor)	10/2027
Fahrgestellnummer	W1N2533161G105371	Leistung / Hubraum	120 kW / 1.950 ccm
Erstzulassung	20.06.2022	Polster/Farbe	/
Letzte Wartung		Lackierung	
Kraftstoffart	Diesel	Getriebe	Automatik

Zustandsbericht

Besichtigungsdatum: 22.06.2026
Protokollnummer: 46083335
Anlieferungsdatum: 22.06.2026

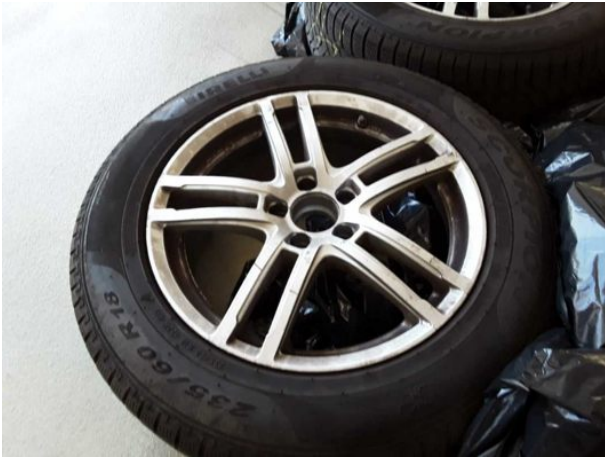
Beschädigung #2: 2.Radsatz: 1 Leichtmetallfelge - verkratzt / verschürft - kein Abzug

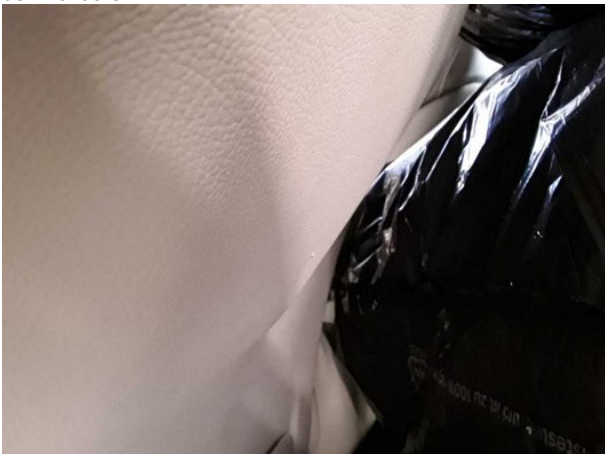
Beschädigung #6: Sitz vorn: Sitzkastenverkleidung links - beschädigt - erneuern

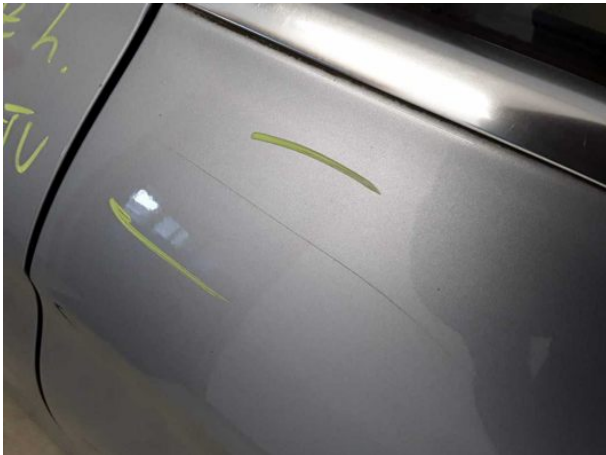
Beschädigung #15: Tür hinten links: Tür - verkratzt / verschürft - instandsetzen und lackieren

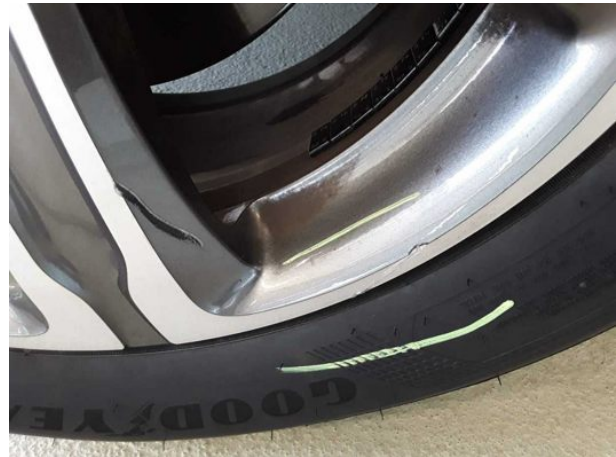
Damage #8: Wheel / tyres: Alloy rim - rear right side - Scratched - Loss in value

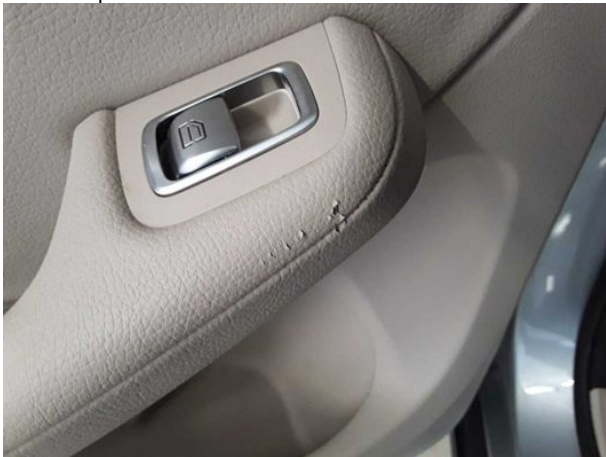
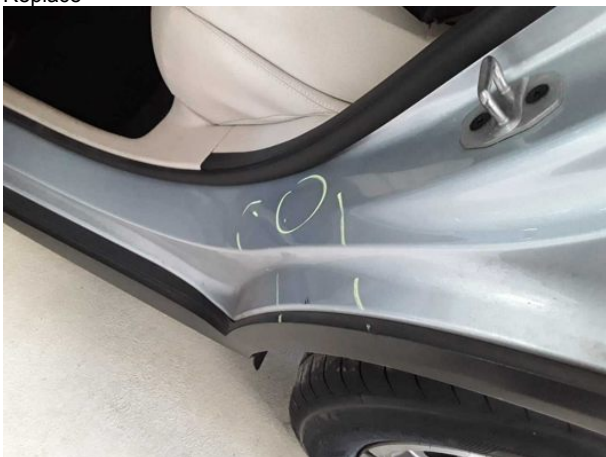
Damage #10: Trim / covers: Door trim - rear left side - Damaged - Replace

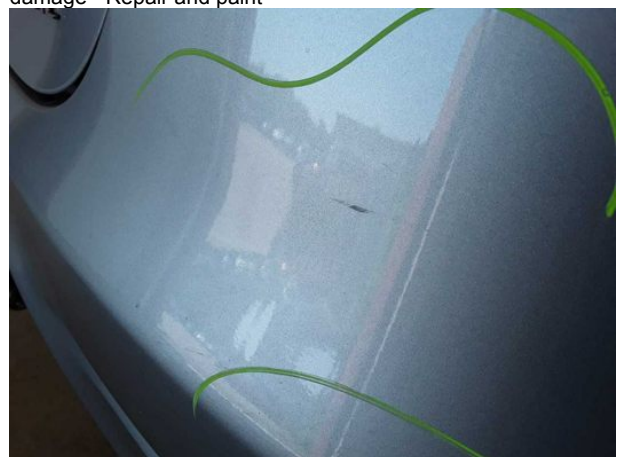
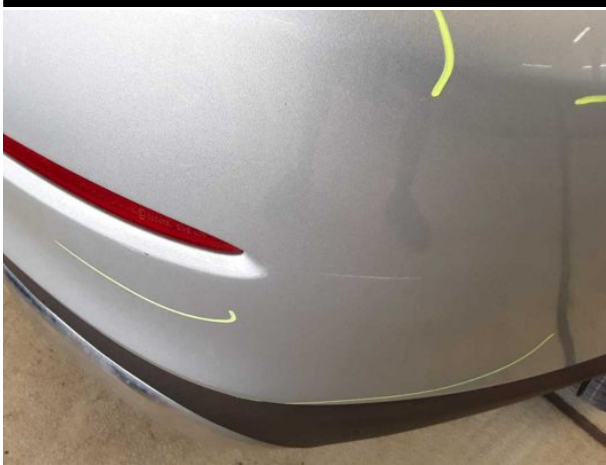
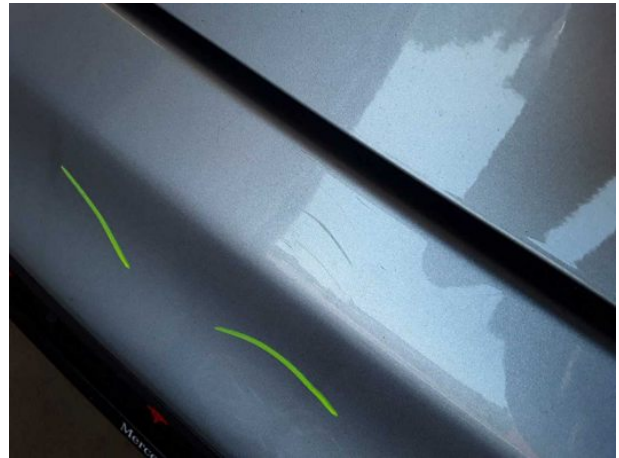
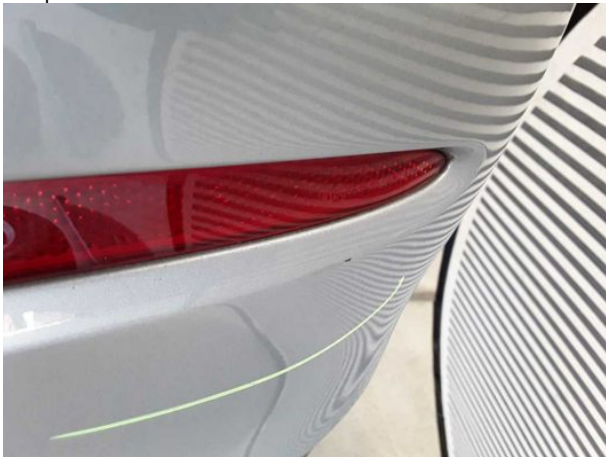
Damage #13: Rear bumper: Rear bumper - Scratch(es) - Repair and paint

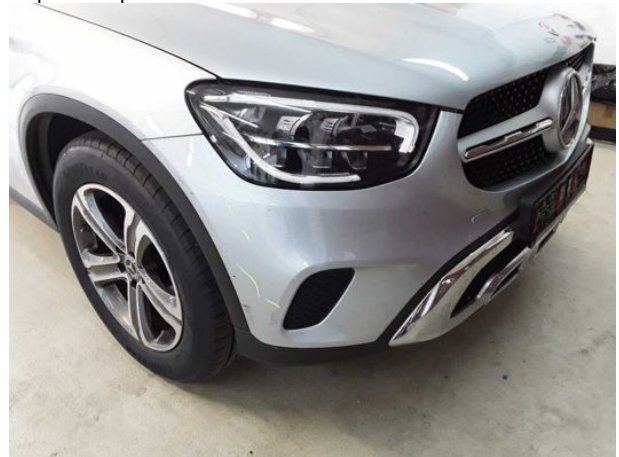
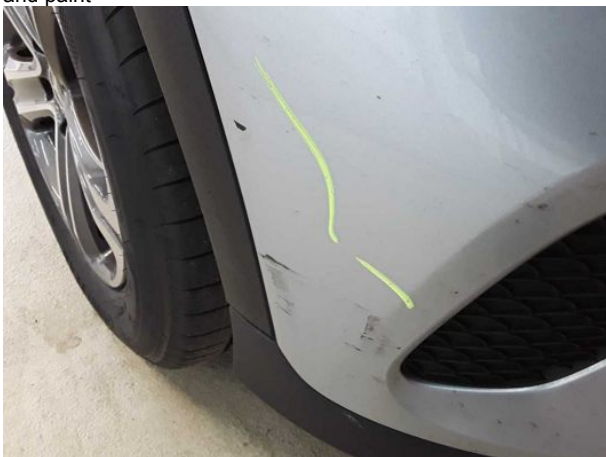
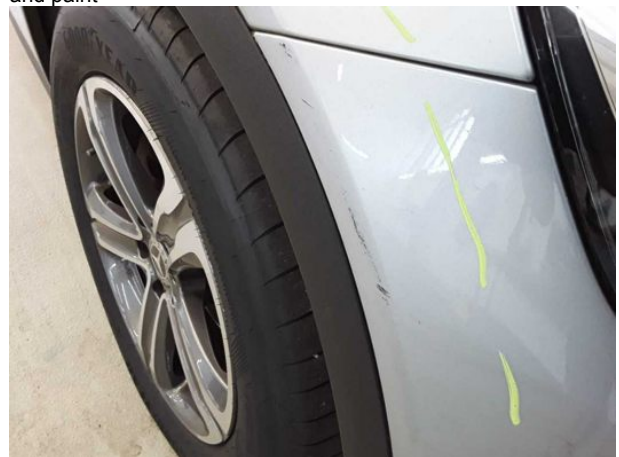
Damage #14: Front bumper: Front bumper - Scratched - Rep... and paint

Damage #14: Front bumper: Front bumper - Scratched - Repair and paint

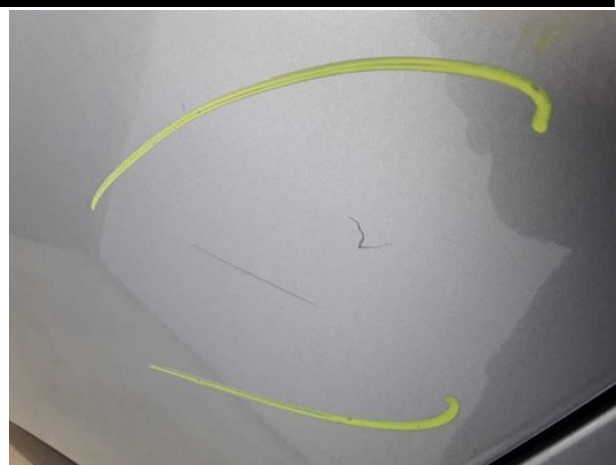
Damage #15: Door - rear left side: Door - Scratched - Repair and paint

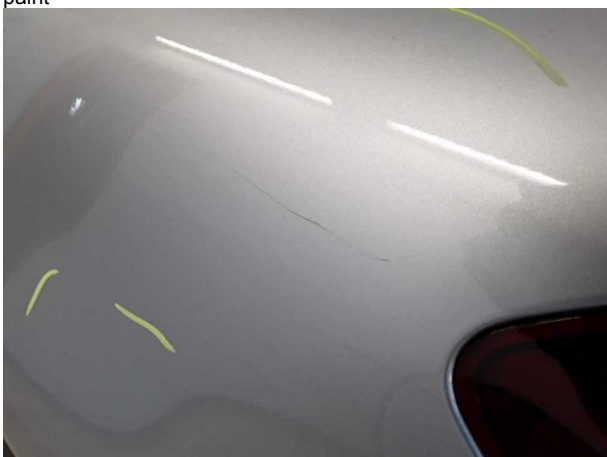
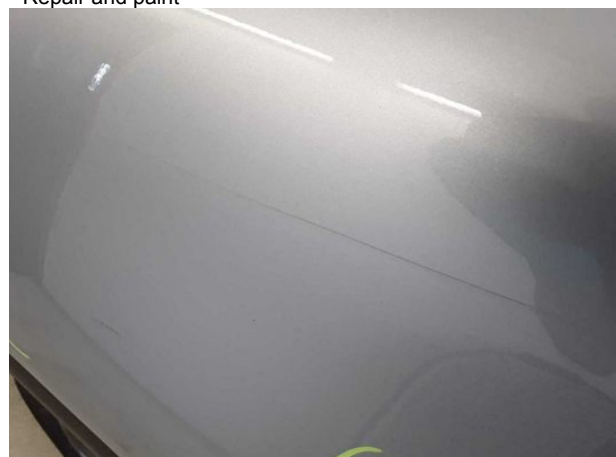
Damage #16: Side panel - rear left side: Side panel - Scratch... - Repair and paint

Damage #16: Side panel - rear left side: Side panel - Scratched - Repair and paint

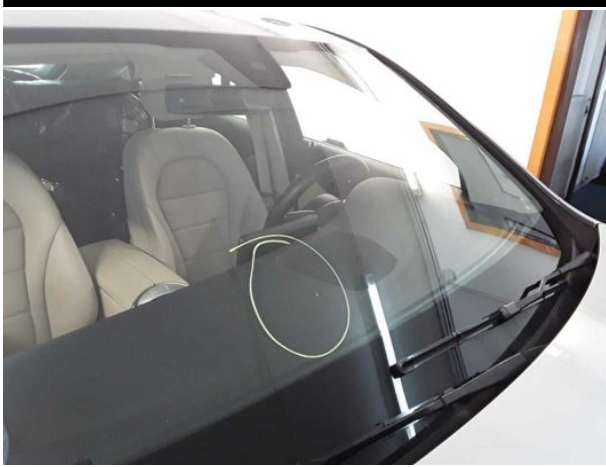
Damage #17: Vehicle glazing: Windscreen (Rissbildung) - Replace
