Fahrzeugbeschreibung

Fahrzeug: BMW 5er-Reihe 530e Touring A Kombi 5-türig 1998 ccm 292 PS / 215 KW Elektrisch 8-Gang Automatik

Zustandsbericht

Inspection date: 13 May 2026
Protocol number: 45690004

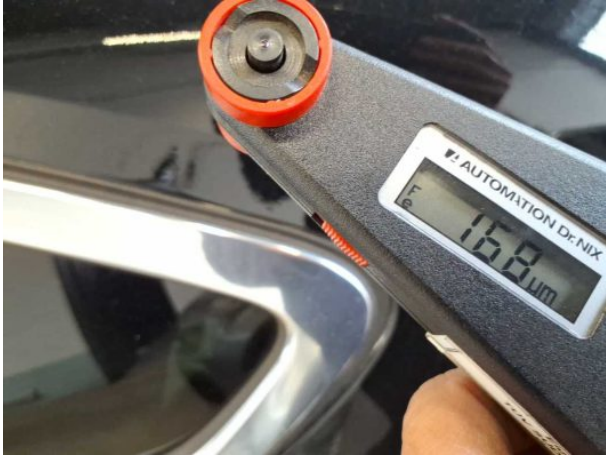
Repainting 1: Side panel - rear left side

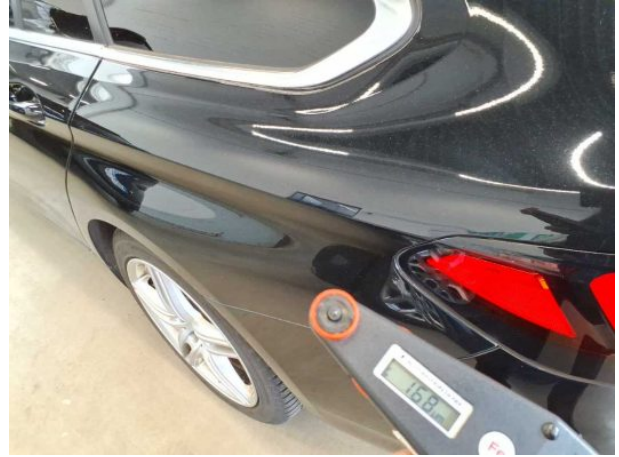
Repainting 1: Side panel - rear left side

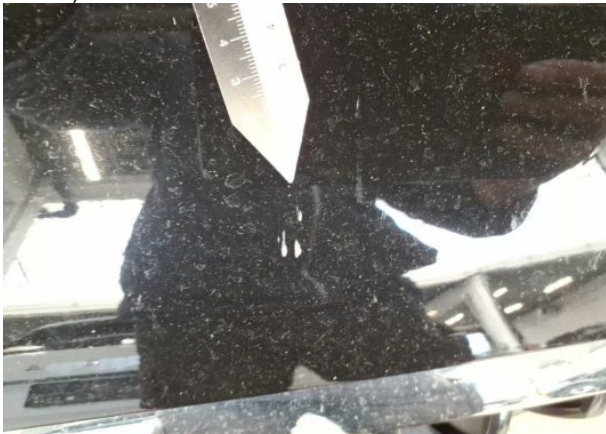
Beschädigung #11: Motorhaube: Motorhaube (Verätzungen und Kratzer) - Korrosion - instandsetzen und lackieren
