Lynk & Co 01

Informazioni Veicolo

Marca:	Lynk & Co	Targa:	
Cambio:		Colore esterno:	Blu
Modello:	01	N. Telaio:	L6TCX2E71NE018898
Carburante:	Ibrido plug-in	Potenza:	
Versione:		Data di immatricolazione	17/11/2022
Chilometraggio:	91254 km	Numero di porte:	5

Riepilogo dei danni

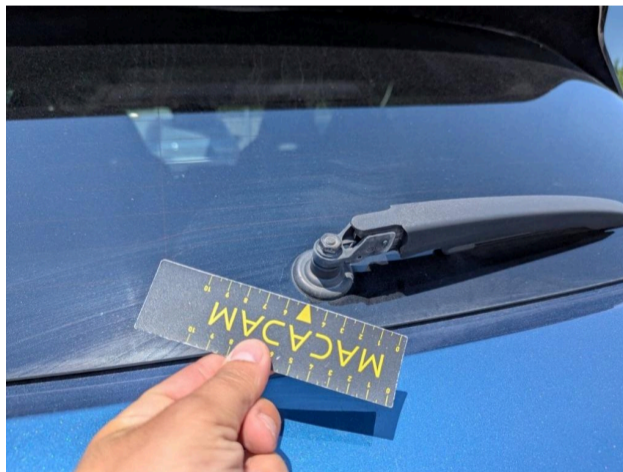
Braccio tergilunotto-posteriore

Mancanza
Sostituire
Dietro/posteriore

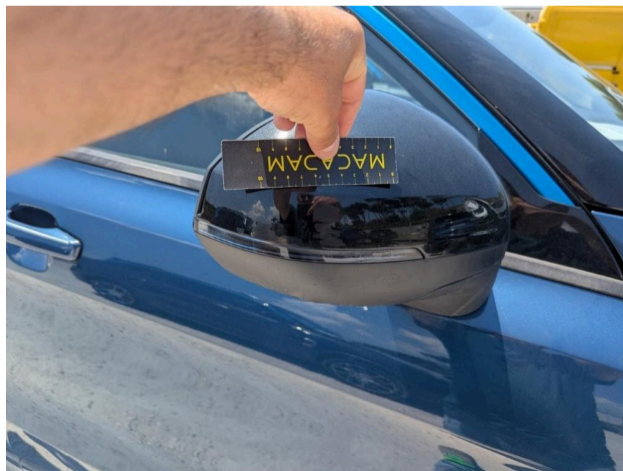
Calotta retrovisore esterno dx

Graffiature
Verniciatura
Destra

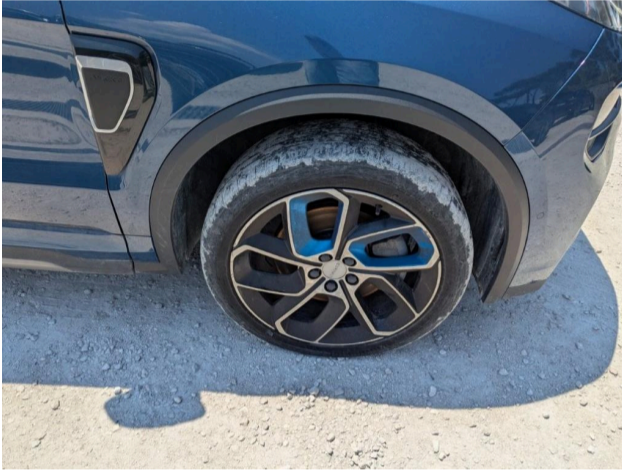
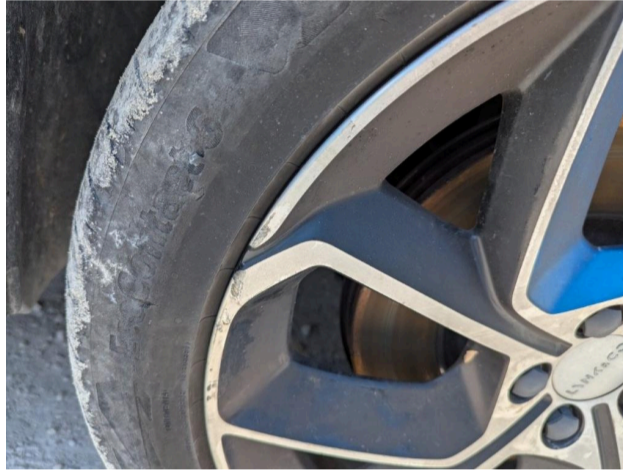
**Cerchio lega bicolore / policromo ant. Dx**

Graffiature
Riparare / sostituire (somma forfettaria)
Ruote

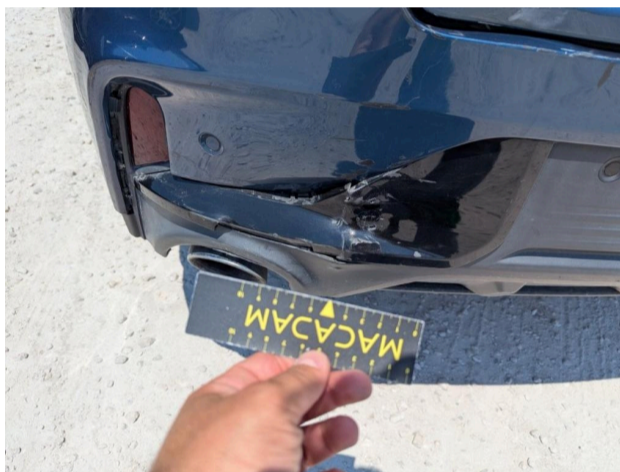
**Modanatura sx paraurti Post.(quando separate)**

Graffiature
Sostituire e dipingere
Dietro/posteriore

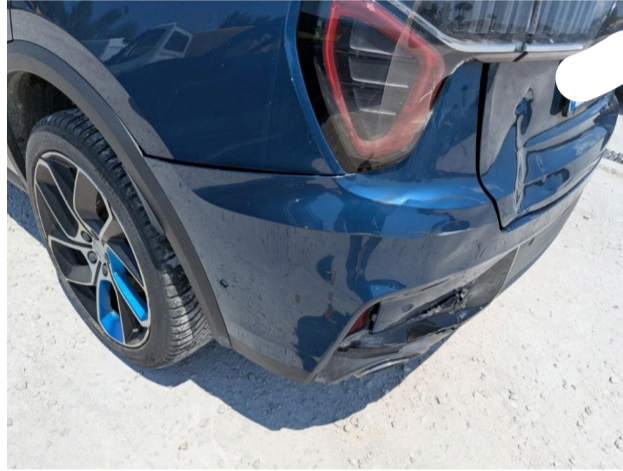
Paraurti post.

Graffiature
Sostituire e dipingere
Dietro/posteriore

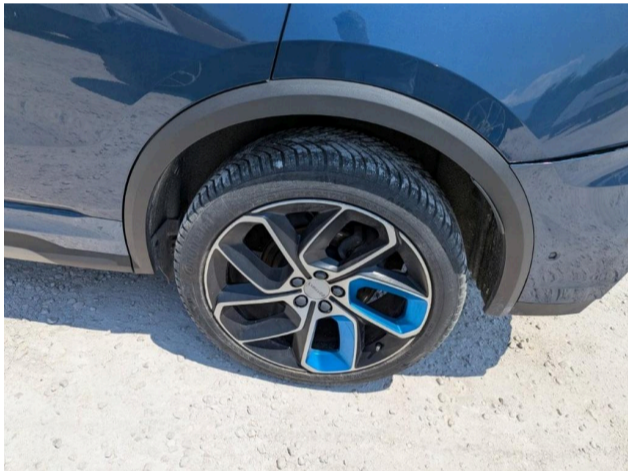
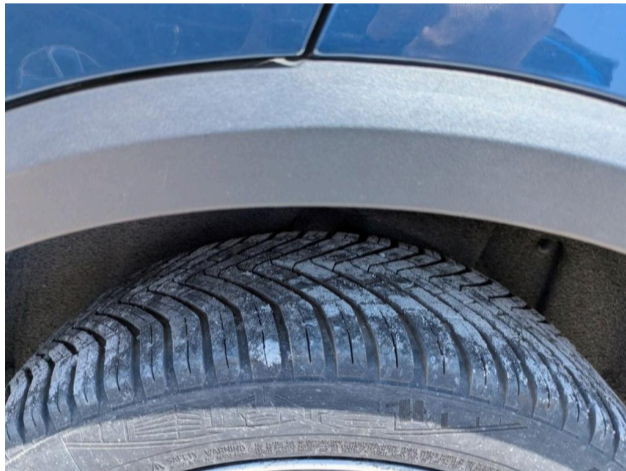
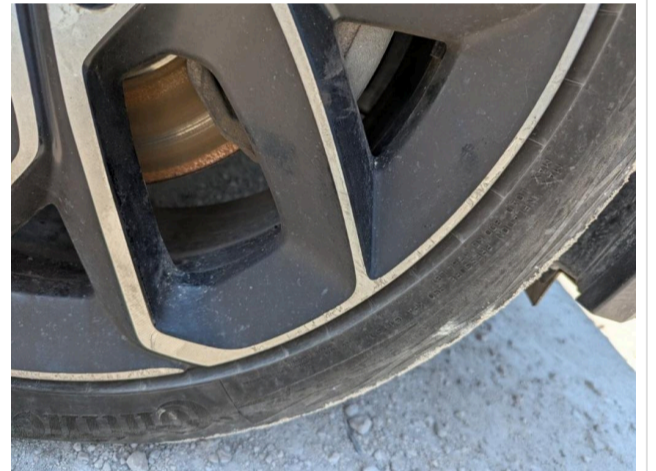
Pneumatici

Logoro \ usurato

Sostituire

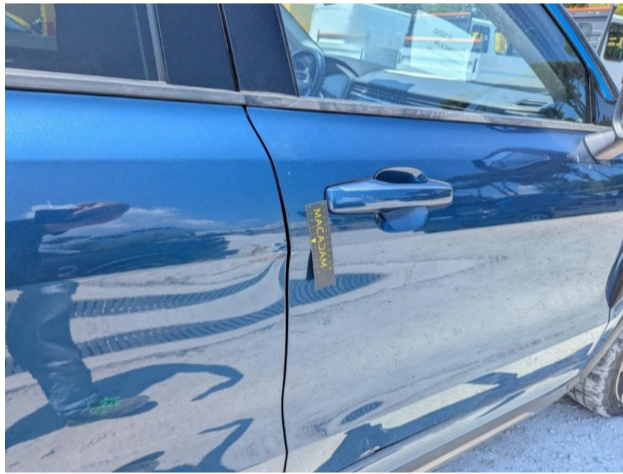
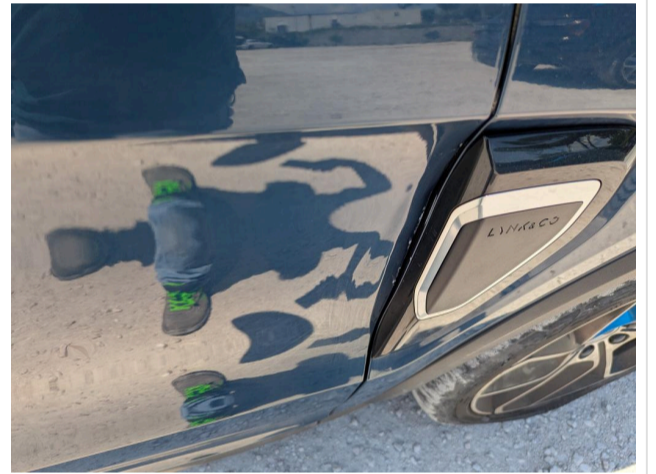
Porta ant. Dx

Ammaccatura
Sostituire e dipingere
Destra

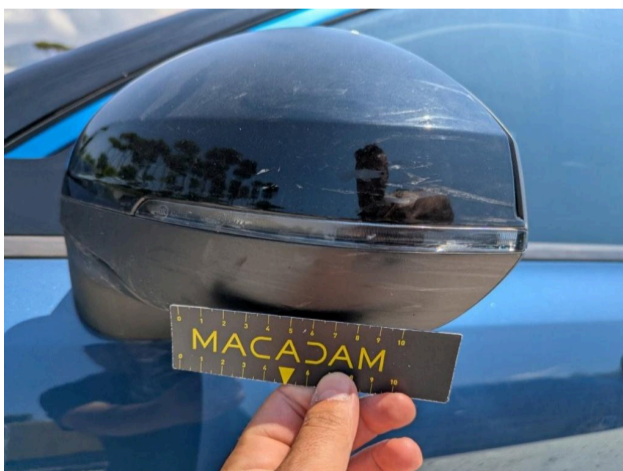
**Supporto\base retrovisore esterno sx**

Graffiature
Sostituire
Sinistra
