## Zustandsbericht

| Besichtigungsdatum | 28.07.2026 |

| Kennzeichen | K-KT 2786 | Fzg.-Ident.-Nummer | VF1FL000567501904 |
| Typ | Trafic L1H1 2.0 Energy dCi 120<br>Komfort Kastenwagen | Fahrzeugart | Transporter |

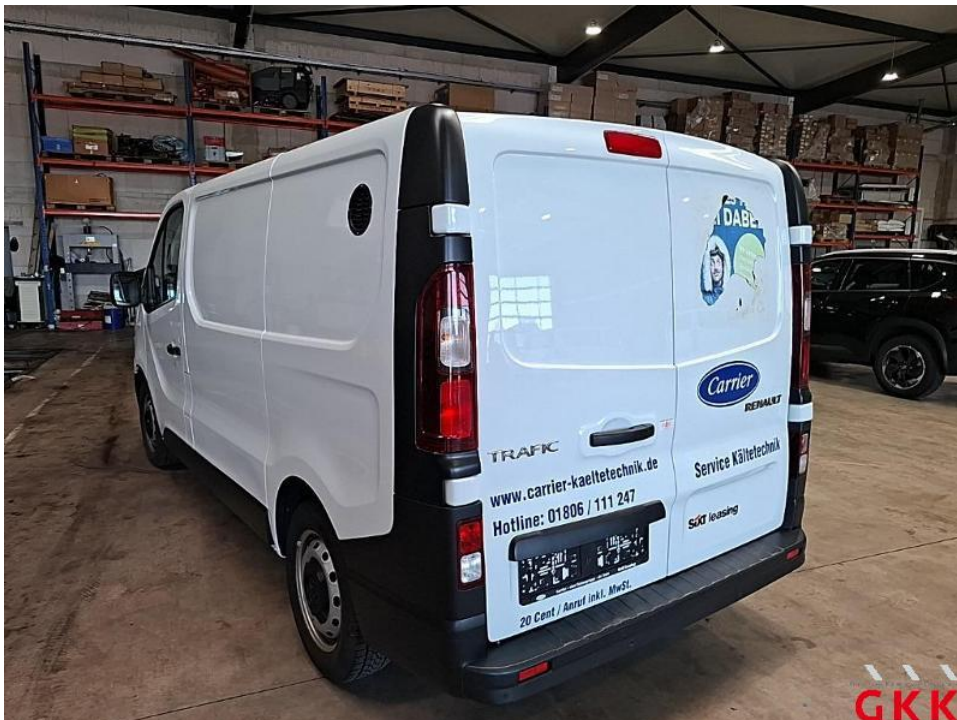
Beschriftungs- / Werbefolie, beklebt (Bild 16, Bild 17)

Bild 16. Beschriftungs- / Werbefolie, beklebt, entkleben

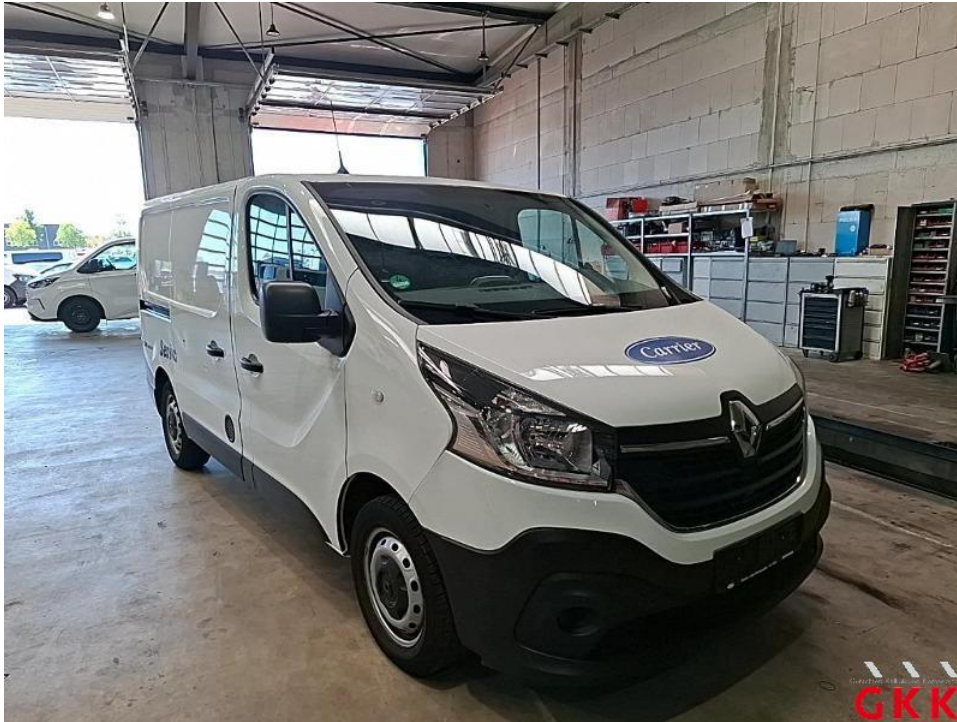
Bild 17. Beschriftungs- / Werbefolie, beklebt, entkleben

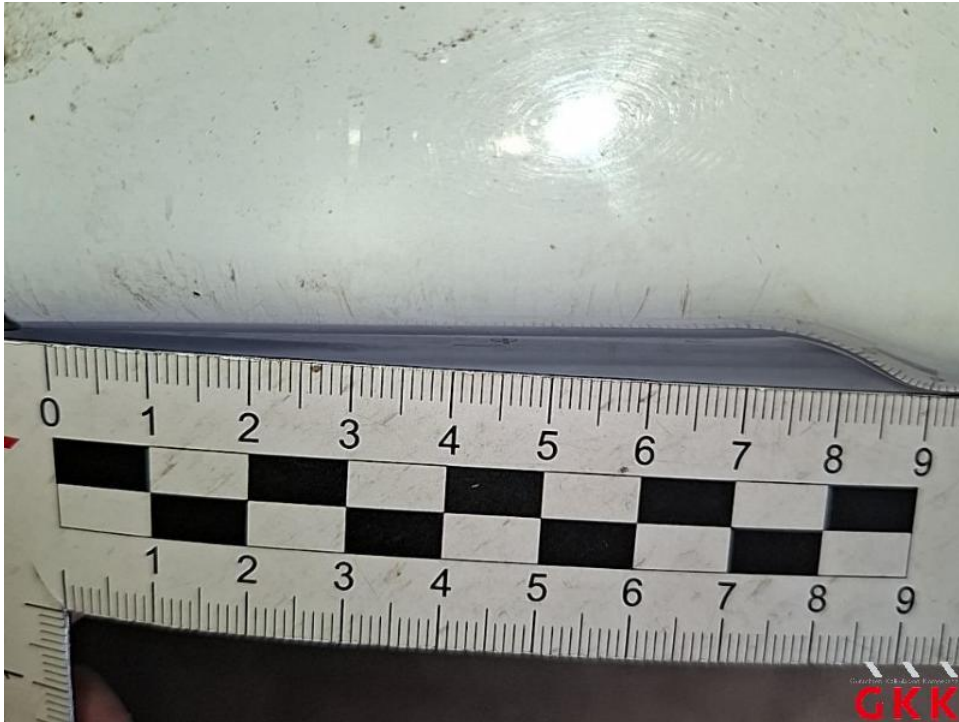
Tür vorne links Einstieg, verkratzt (Bild 31, Bild 32, Bild 33)

Bild 33. Tür vorne links, Einstieg, verkratzt, Smartrepair
