Verkaufsgutachten

Mercedes-Benz Sprinter

Fahrgestellnummer W1V9106231P500560

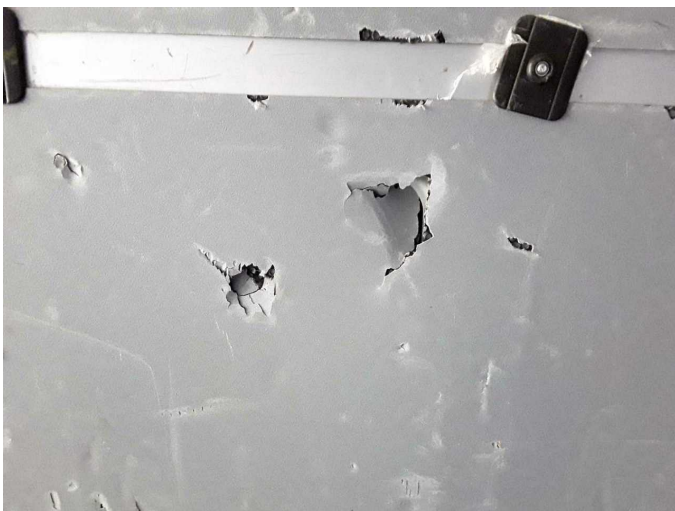
Beschädigung 2: Verkleidungen/Abdeckungen: Laderaumverkleidung links - beschädigt - erneuern

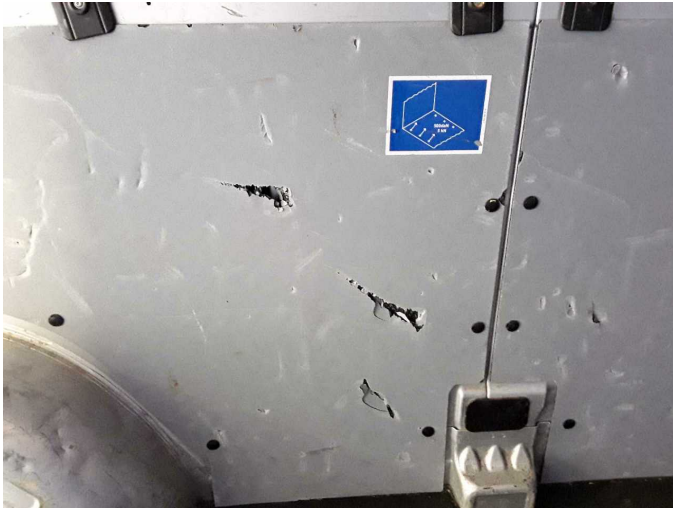
Beschädigung 2: Verkleidungen/Abdeckungen: Laderaumverkleidung links - beschädigt - erneuern

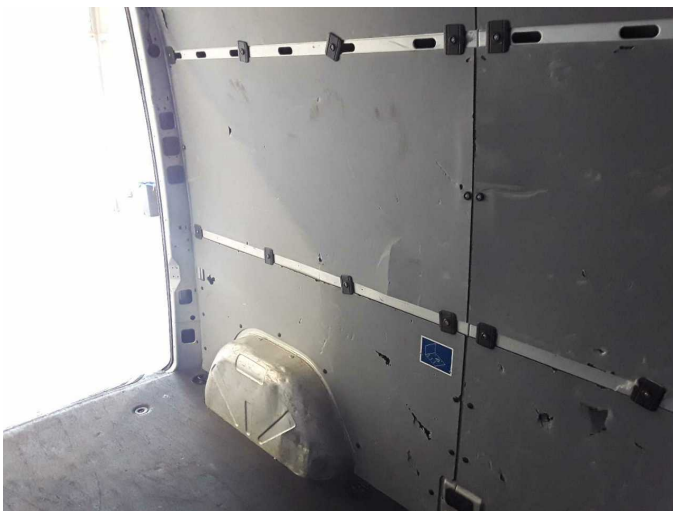
Beschädigung 2: Verkleidungen/Abdeckungen: Laderaumverkleidung links - beschädigt - erneuern

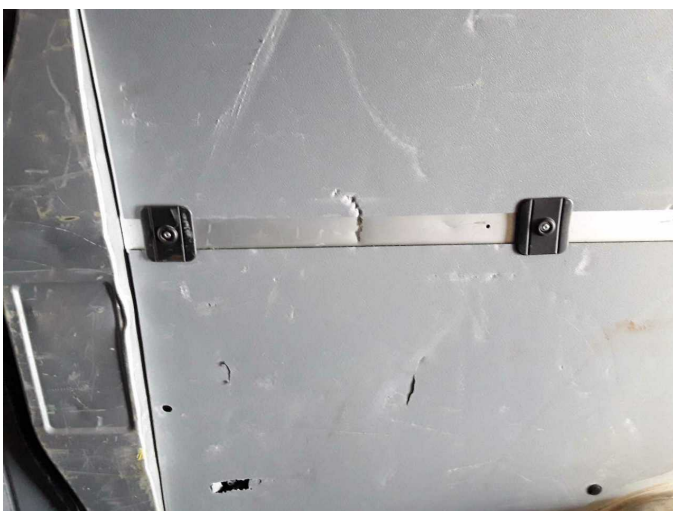
Beschädigung 3: Verkleidungen/Abdeckungen: Laderaumverkleidung rechts - beschädigt - erneuern

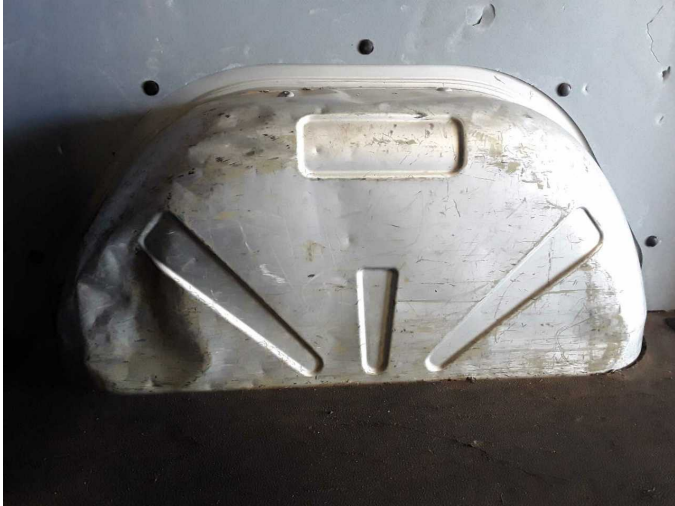
Beschädigung 4: Karosserie: Radhaus hinten rechts - Delle / Lackschaden - instandsetzen/lackieren (S3)

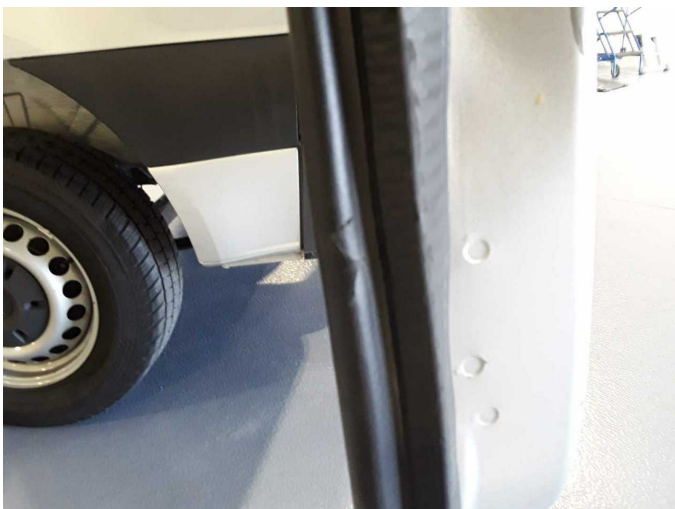
Beschädigung 8: Heckklappe/-tür: Verkl. Hecktür Sperrholz unten - beschädigt - erneuern

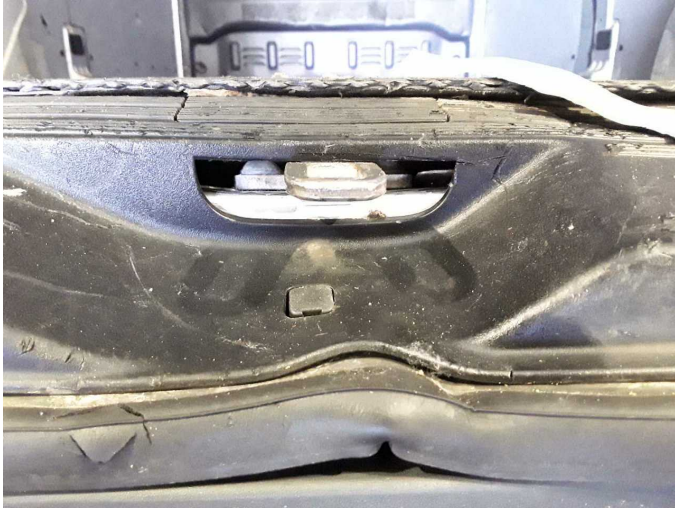
Beschädigung 9: Heckklappe/-tür: Dichtung - beschädigt - erneuern

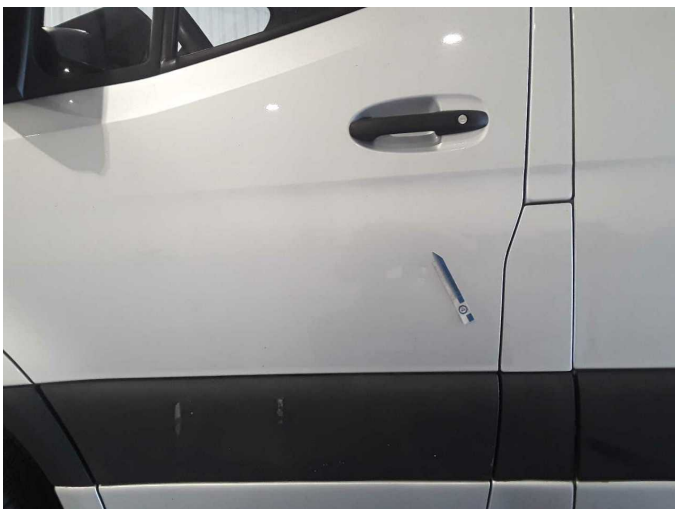
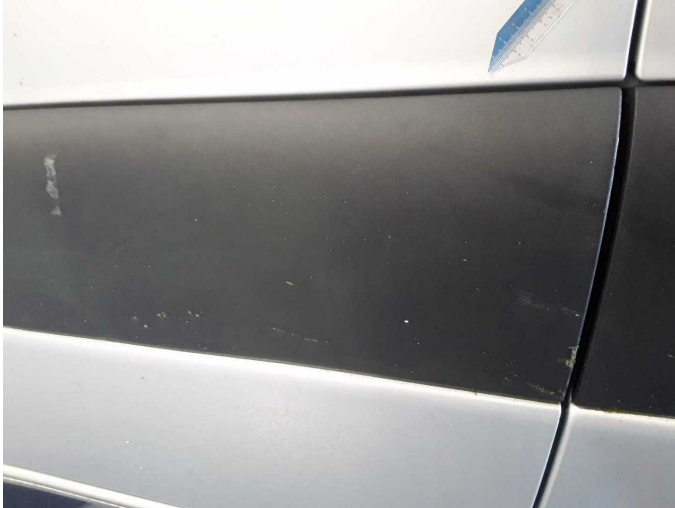
Beschädigung 14: Tür vorn links: Tür - Delle / Lackschaden - Smart Repair

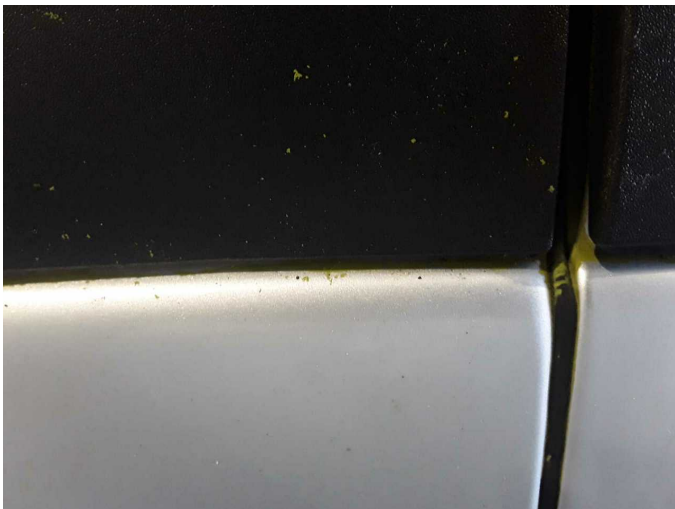
Beschädigung 15: Tür vorn links: Zierleiste unten - beschädigt - erneuern

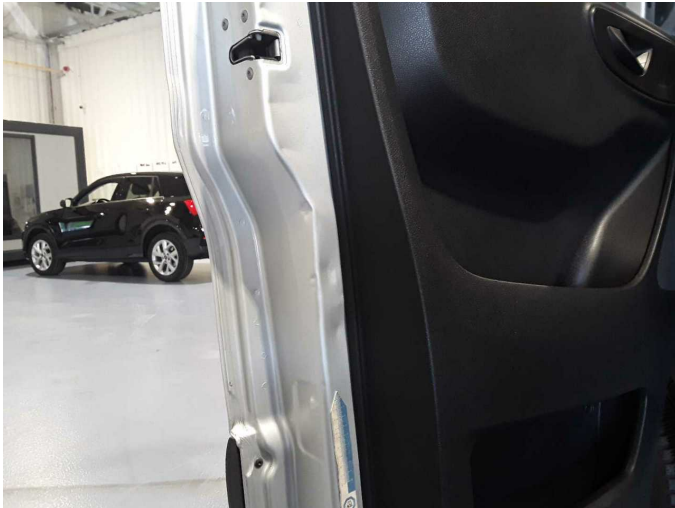
Beschädigung 17: Seitenwand links: Schutzleiste - verformt - erneuern

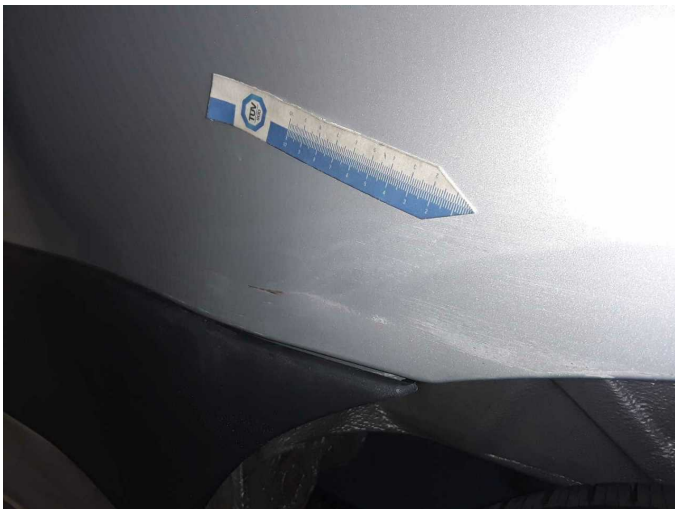
Beschädigung 19: Schweller links: Schweller - verformt - erneuern

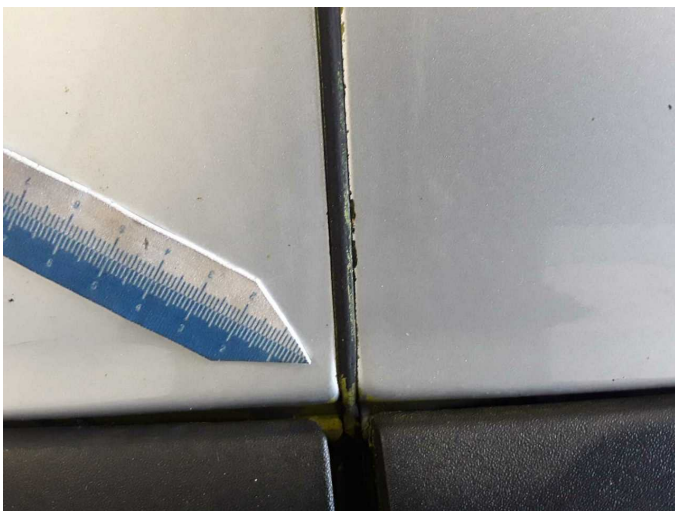
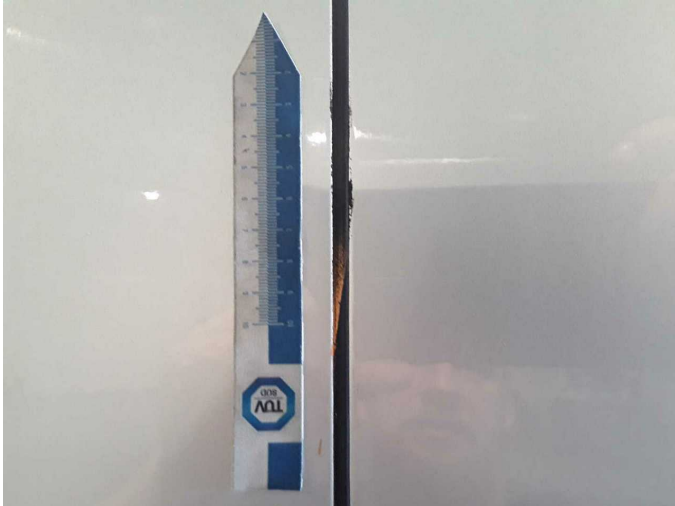
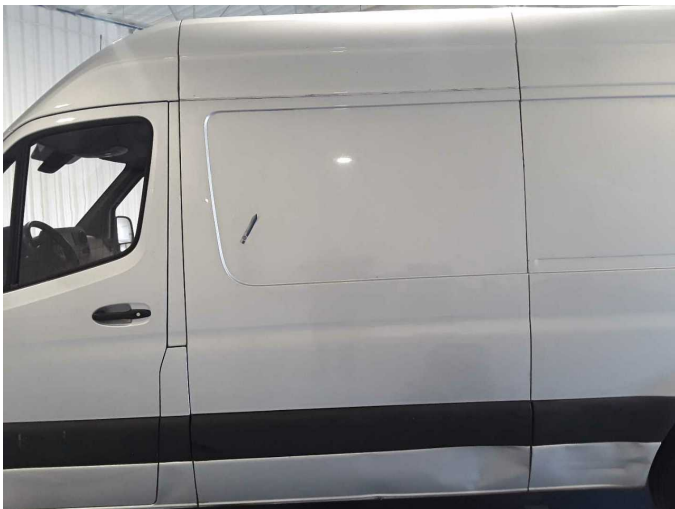
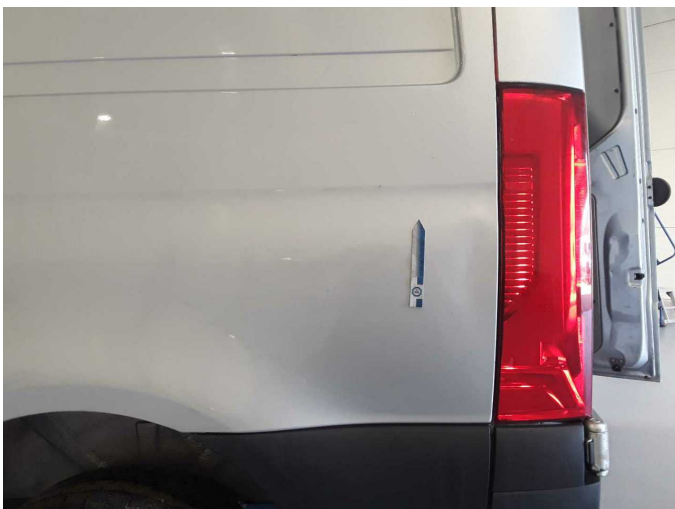
Beschädigung 20: Seitenwand links: Seitenwand - Delle / Lackschaden - instandsetzen/lackieren (S3)

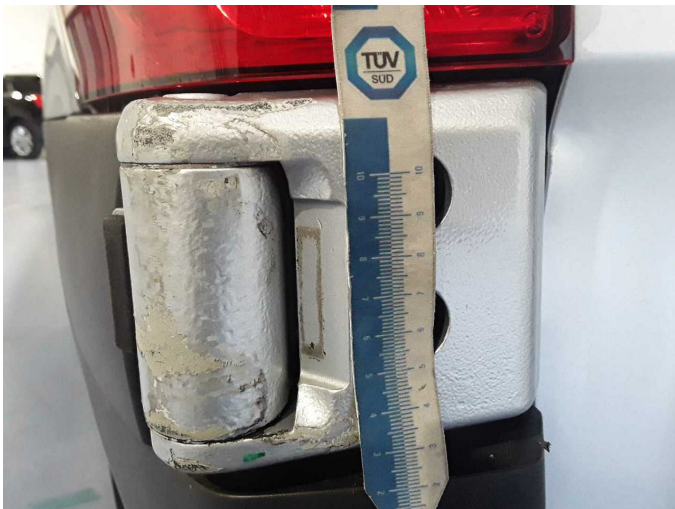
Beschädigung 21: Heckleuchte: Heckleuchte links - beschädigt -
erneuern

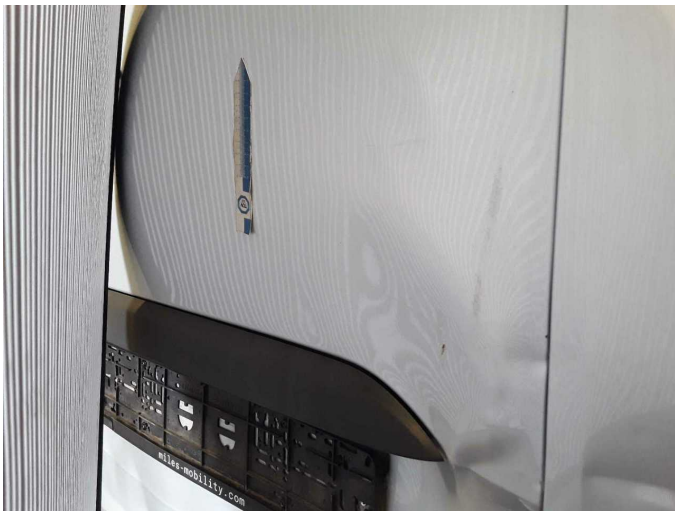
Beschädigung 24: Seitenwand links: Schutzleiste - beschädigt - erneuern

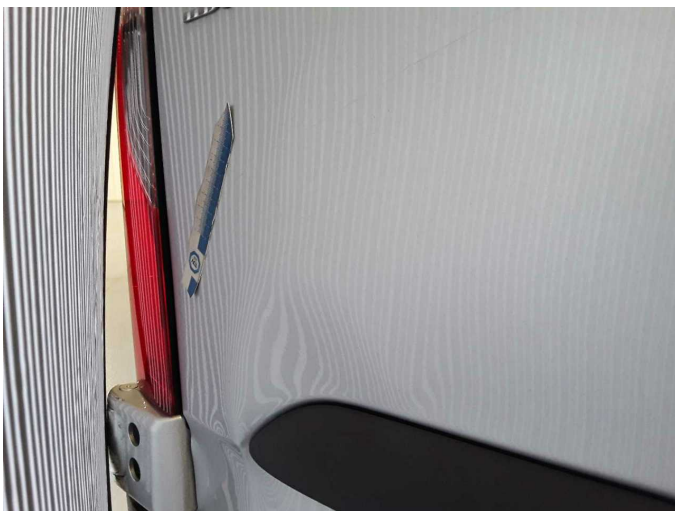
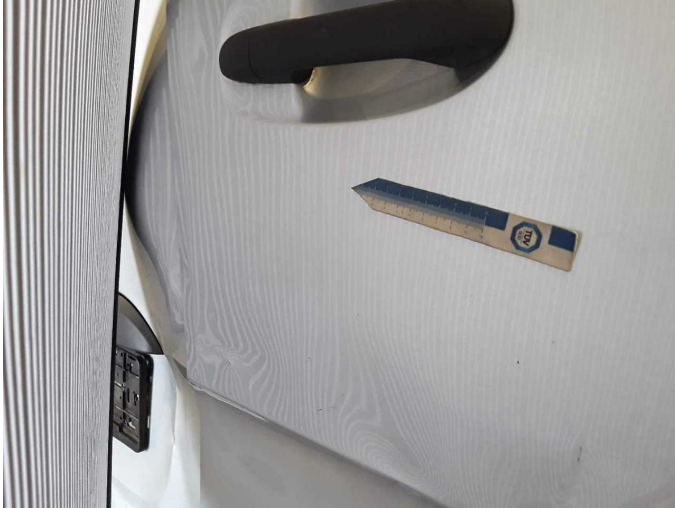
Beschädigung 25: Heckklappe/-tür: Hecktür links - verformt - erneuern

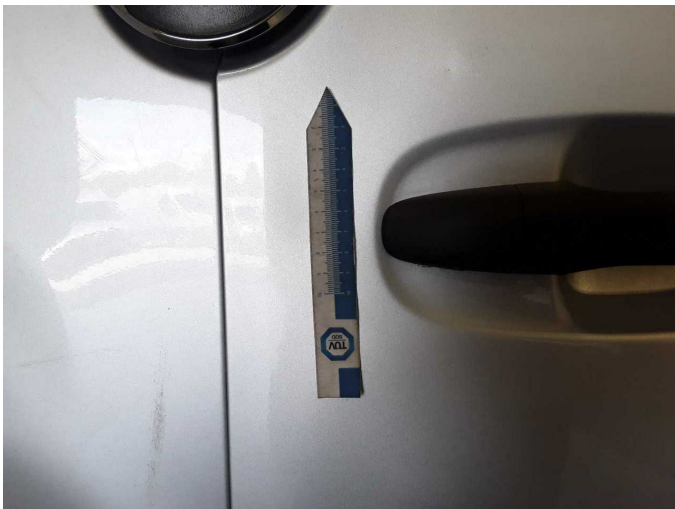
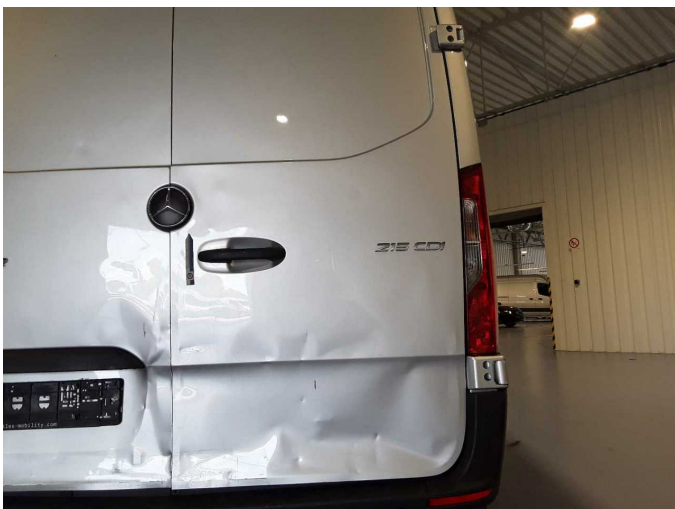
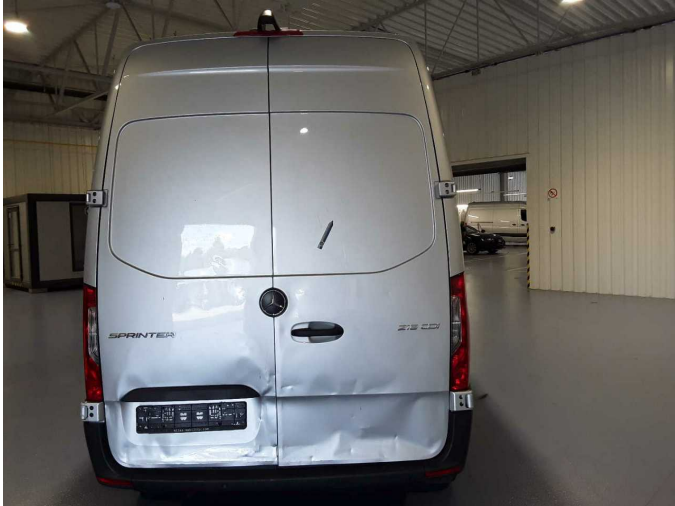
Beschädigung 26: Heckklappe/-tür: Hecktür rechts - verformt - erneuern

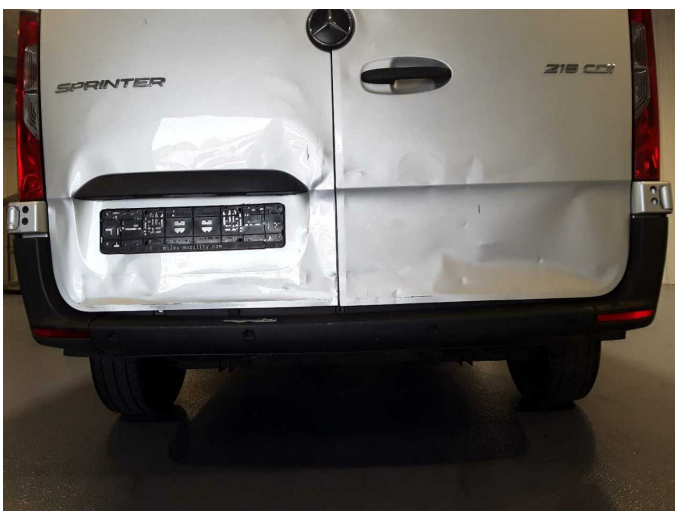
Beschädigung 28: Stossfänger hinten: Stossfänger hinten (unlackiert) - lose - erneuern

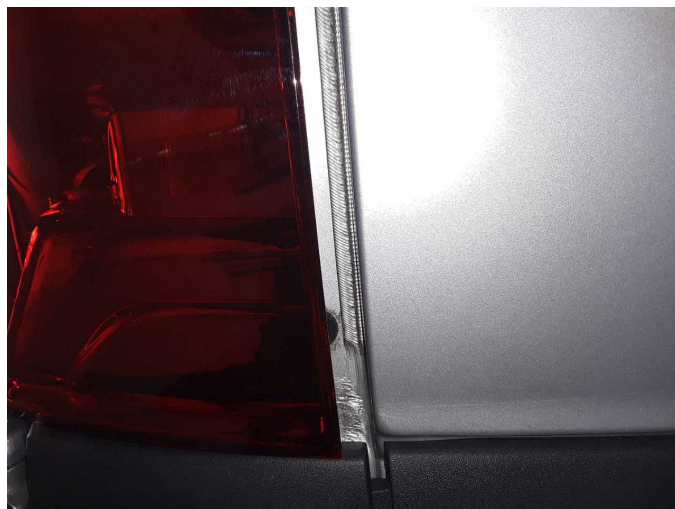
Beschädigung 30: Heckleuchte: Heckleuchte rechts (Beschädigt) - lose - erneuern

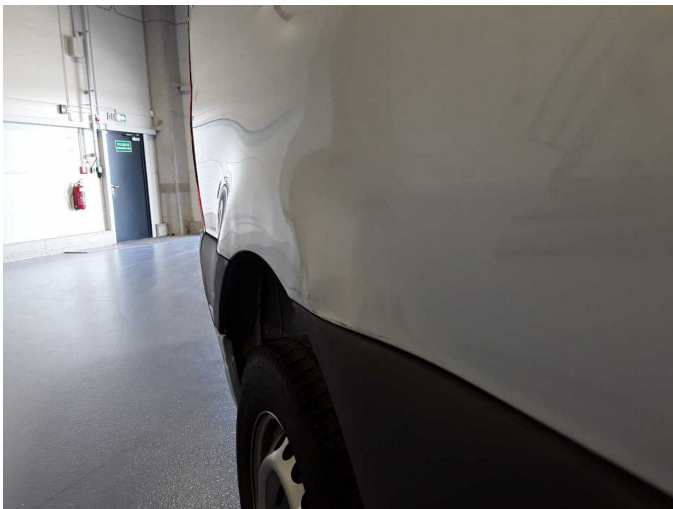
Beschädigung 34: Seitenwand rechts: Seitenwand - Delle / Lackschaden - instandsetzen/lackieren (S3)

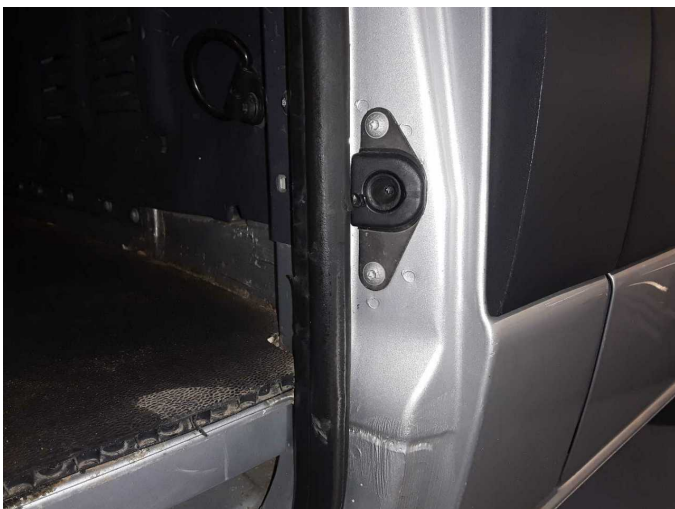
Beschädigung 37: Schiebetür rechts: Türdichtung - beschädigt - erneuern

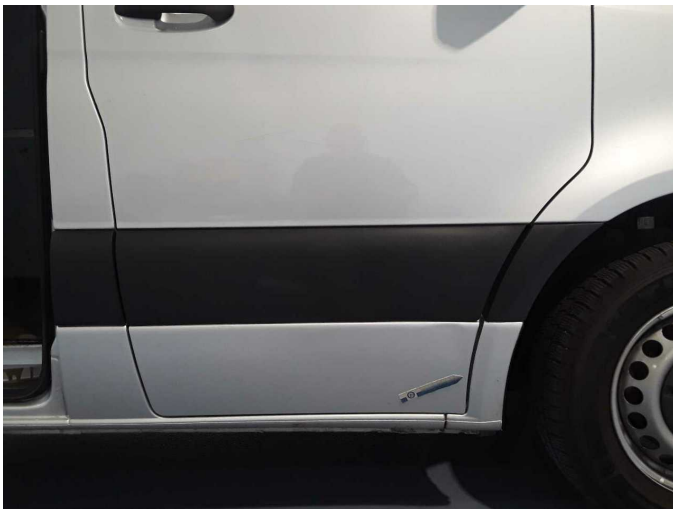
Beschädigung 38: Tür vorn rechts: Tür - Delle / Lackschaden - instandsetzen/lackieren (S3)

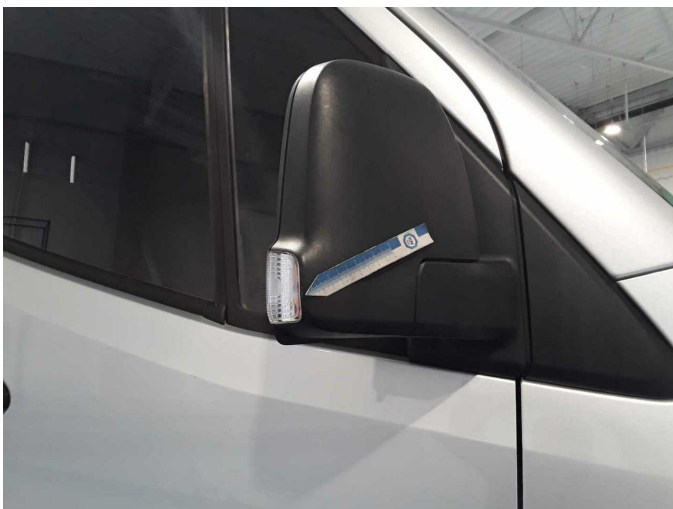
Beschädigung 39: Blinkleuchte: Spiegel rechts - beschädigt - erneuern

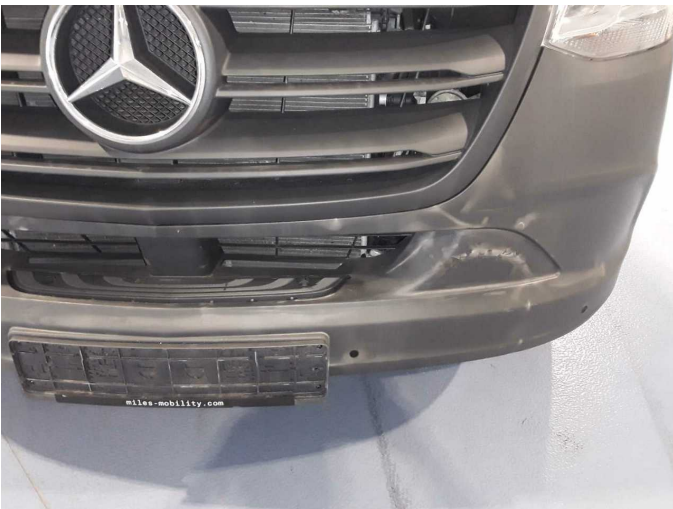
Beschädigung 41: Stossfänger vorn: Stossfänger vorn (unlackiert) - beschädigt - erneuern

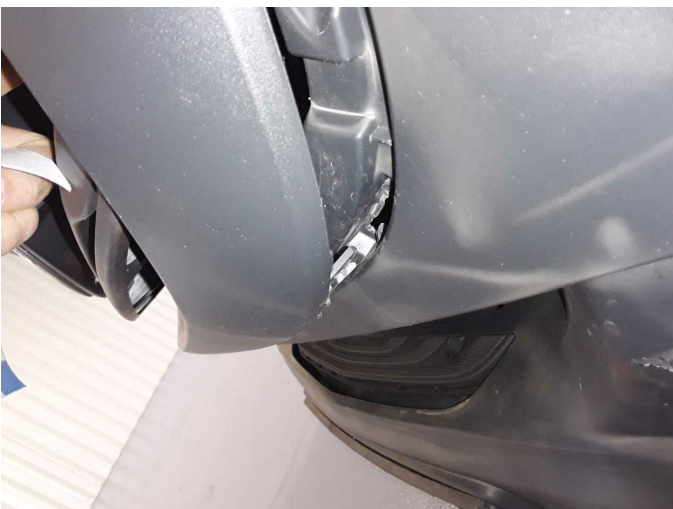
Beschädigung 41: Stossfänger vorn: Stossfänger vorn (unlackiert) - beschädigt - erneuern

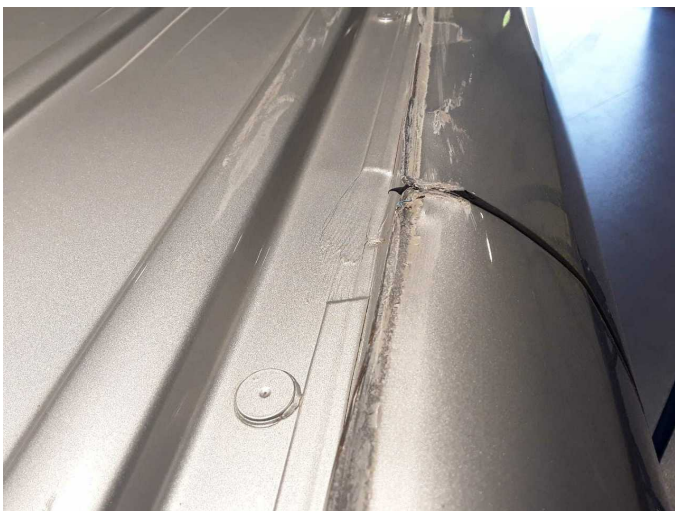
Beschädigung 45: Fahrzeugdach: Dachholm links - beschädigt - erneuern

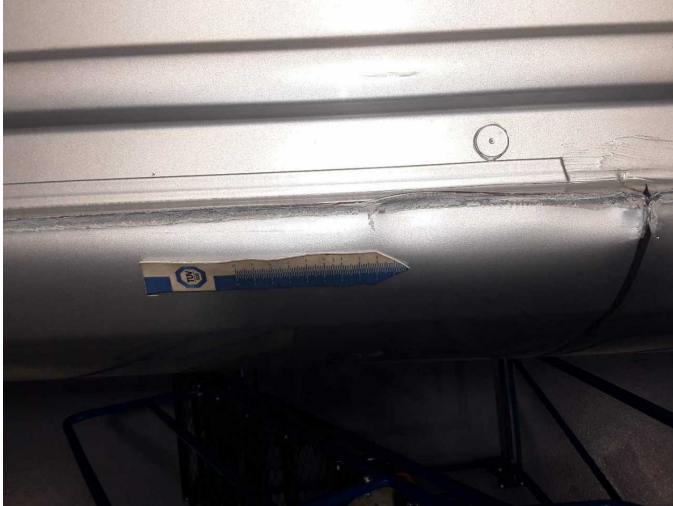
Beschädigung 45: Fahrzeugdach: Dachholm links - beschädigt - erneuern

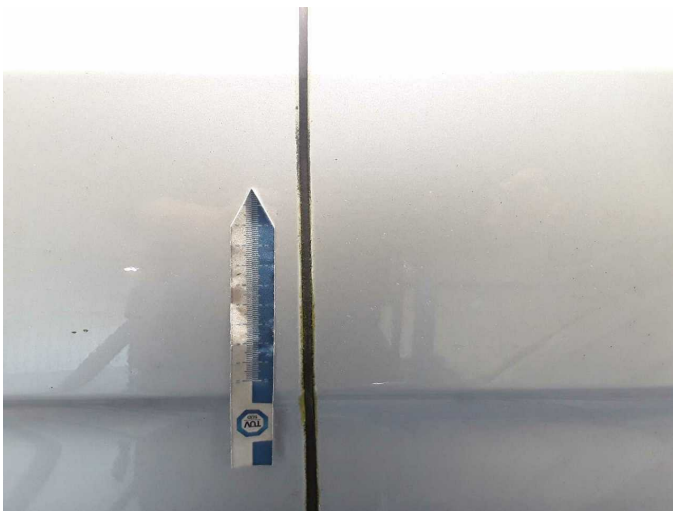
Beschädigung 45: Fahrzeugdach: Dachholm links - beschädigt - erneuern

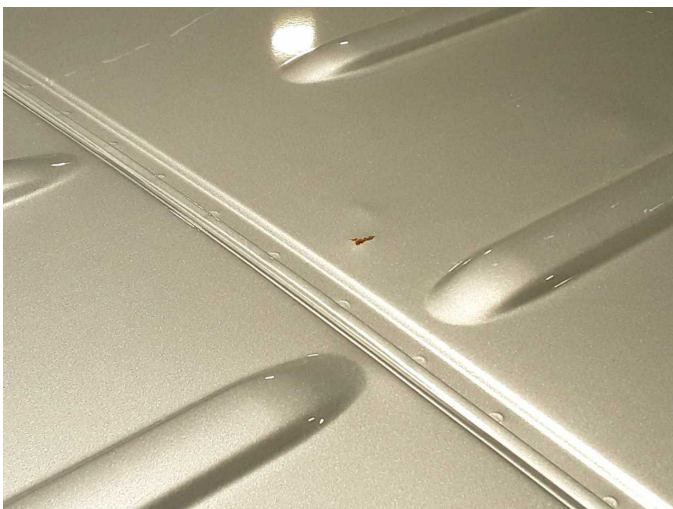
Beschädigung 46: Fahrzeugdach: Dach - Korrosion - instandsetzen/ lackieren (S3)

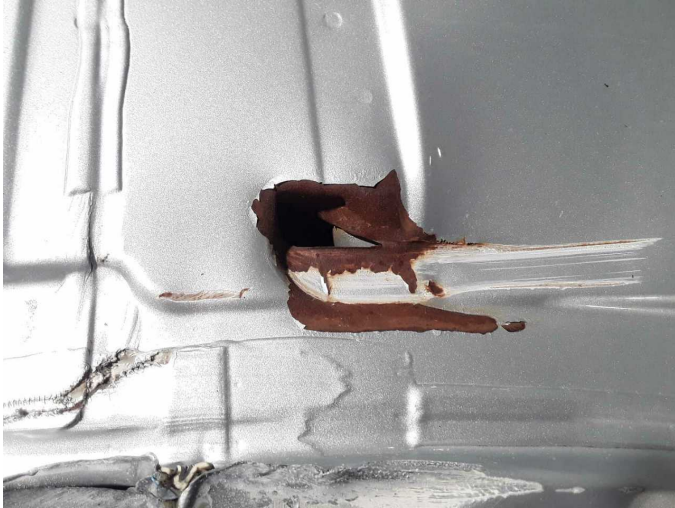
Beschädigung 46: Fahrzeugdach: Dach - Korrosion - instandsetzen/ lackieren (S3)

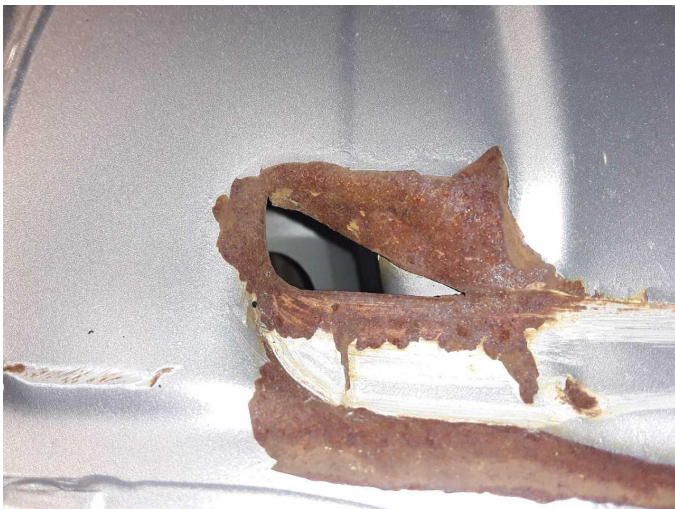
Beschädigung 47: Fahrzeugdach: Dach (Schadenserweiterung möglich kein Temporärer schutz) - Löcher - erneuern

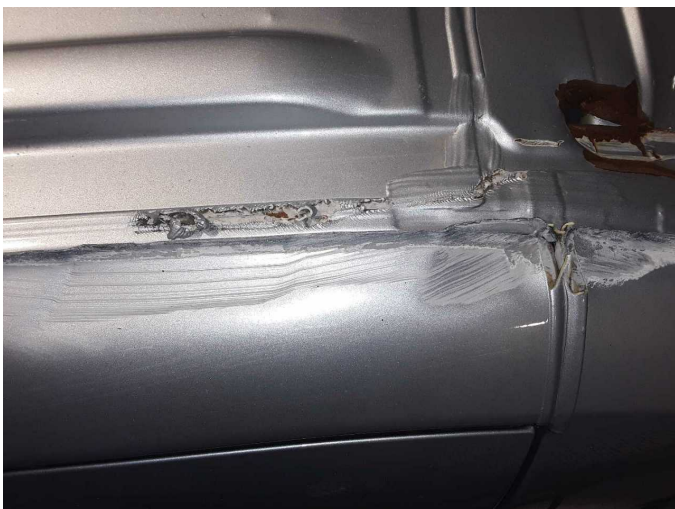
Beschädigung 47: Fahrzeugdach: Dach (Schadenserweiterung möglich kein Temporärer schutz) - Löcher - erneuern

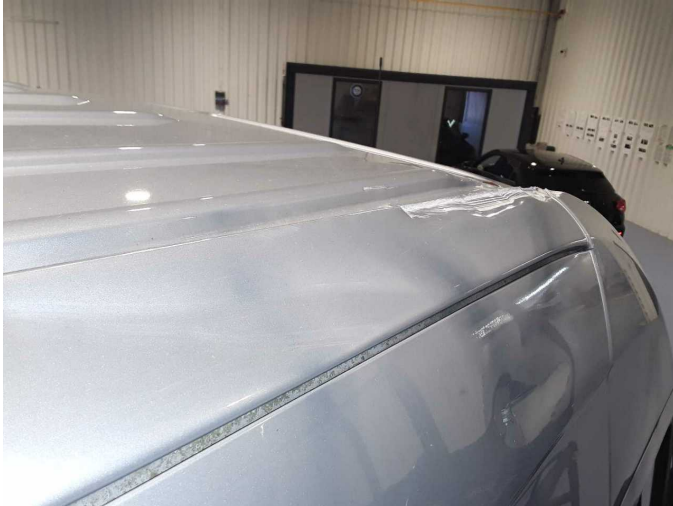
Beschädigung 48: Fahrzeugdach: Dachholm rechts - beschädigt - erneuern

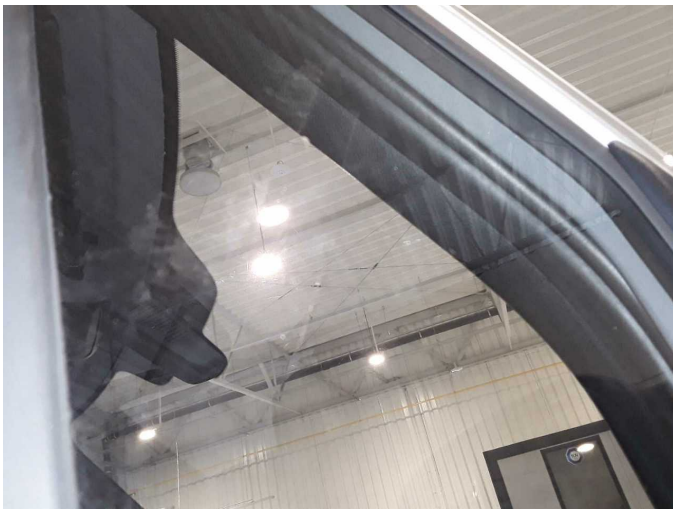
Beschädigung 49: Verglasung: Türscheibe vorn rechts - Kratzer - Wertminderung

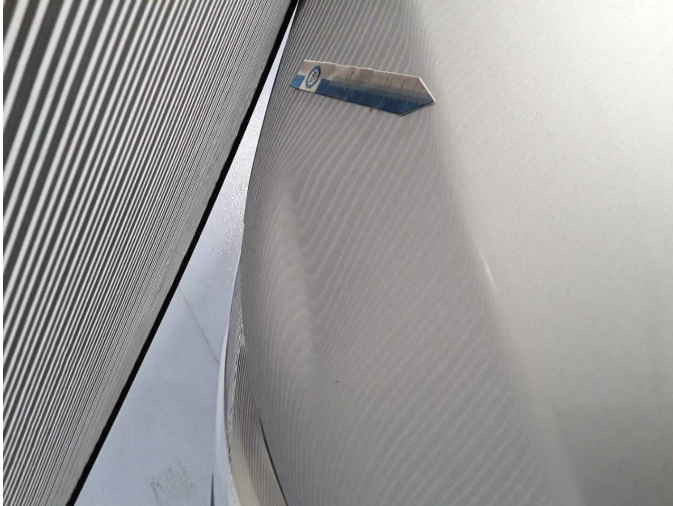
Beschädigung 50: Motorhaube: Motorhaube - Delle(n) - sanft instandsetzen

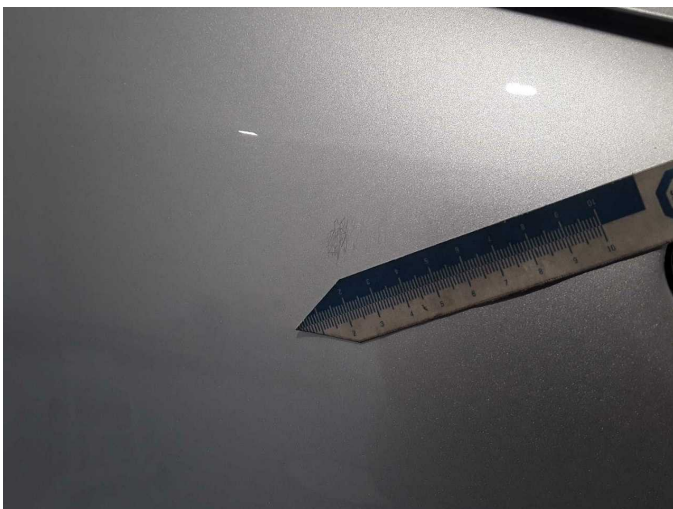
Gebrauchsspur 1: Seitenwand links: Radlauf - Delle / Lackschaden -
kein Abzug

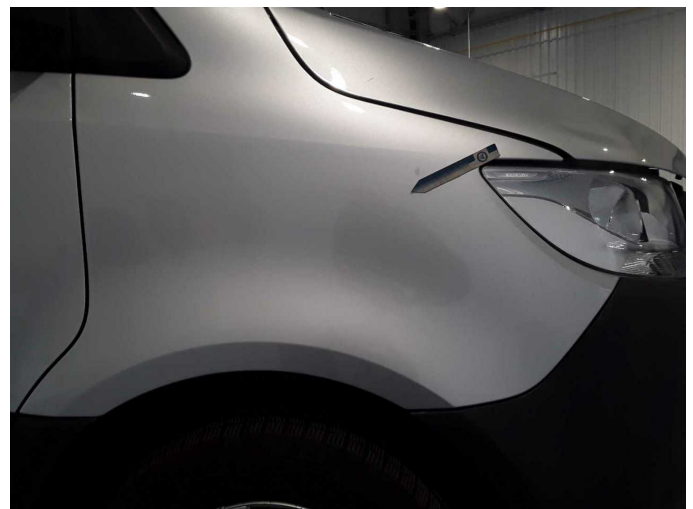
Gebrauchsspur 2: Kotflügel rechts: Kotflügel rechts - verkratzt /
verschürft - kein Abzug

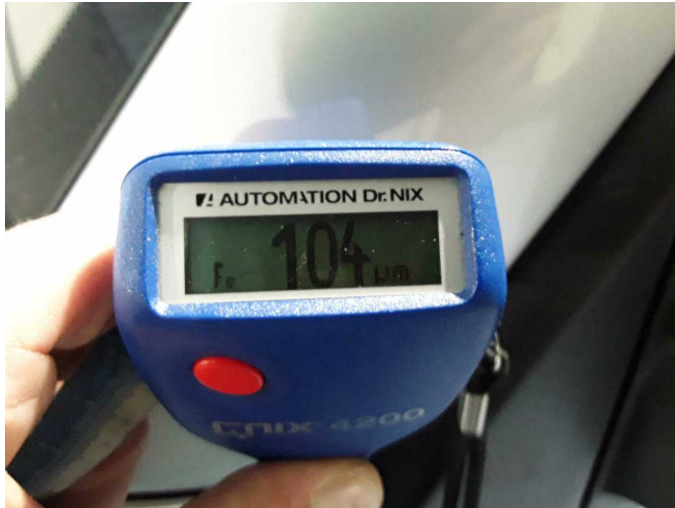
Gebrauchsspur 2: Kotflügel rechts: Kotflügel rechts - verkratzt /
verschürft - kein Abzug

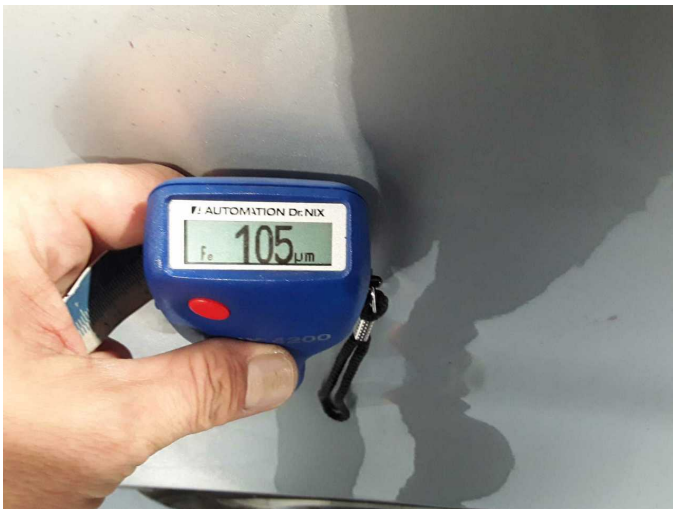
Kotflügel links: 105 µm

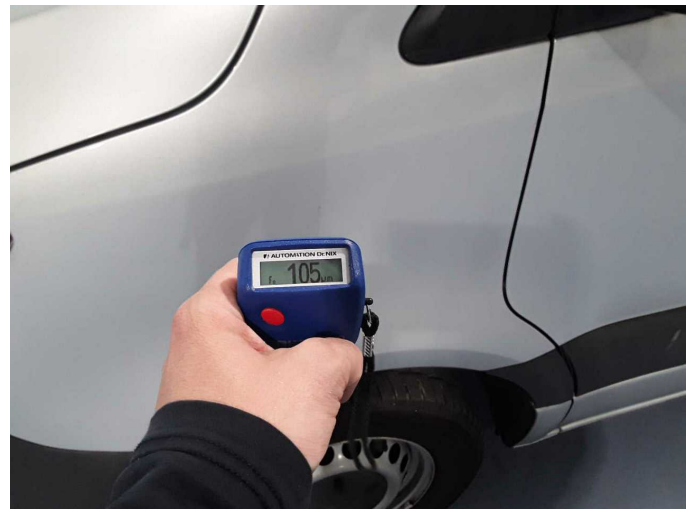
Kotflügel links: 105 µm

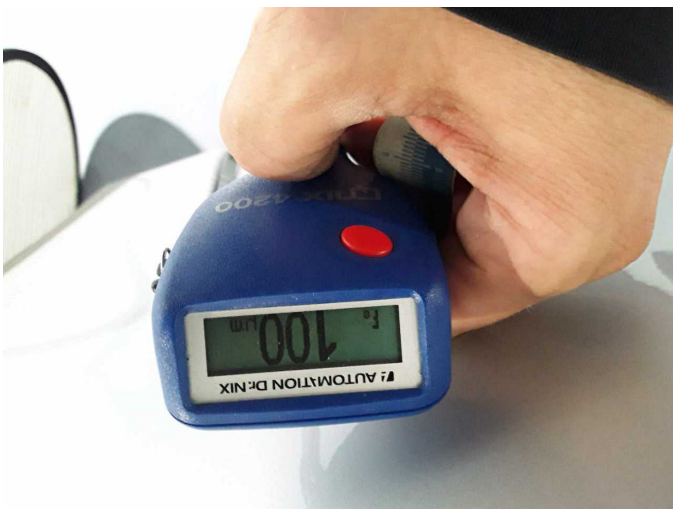
Kotflügel rechts: 100 µm

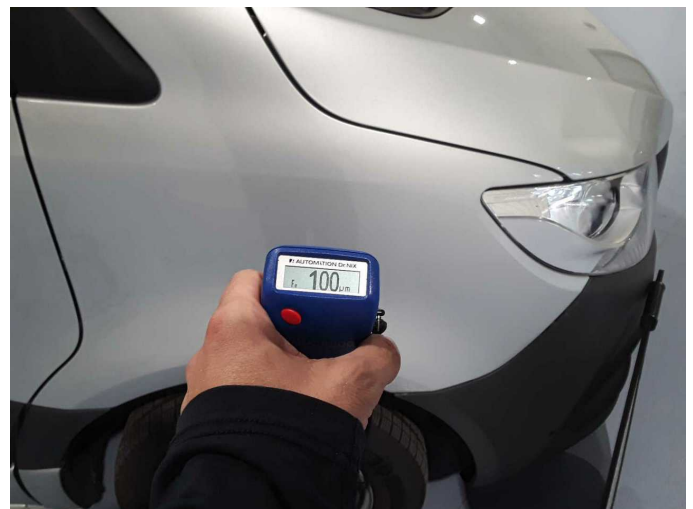
Kotflügel rechts: 100 µm

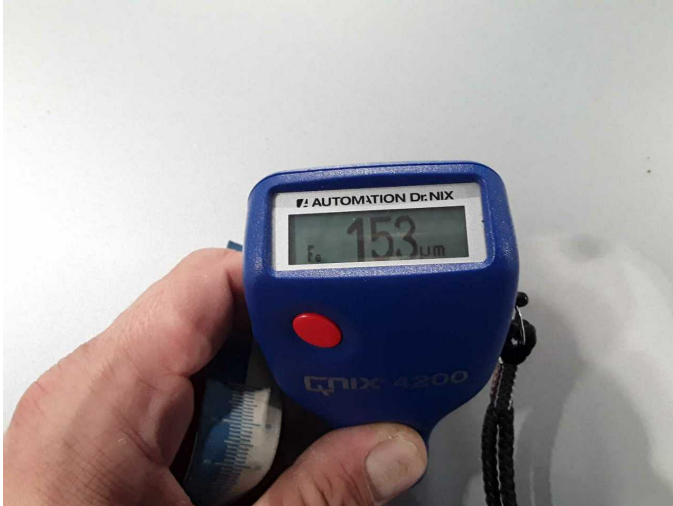
Motorhaube: 153 µm

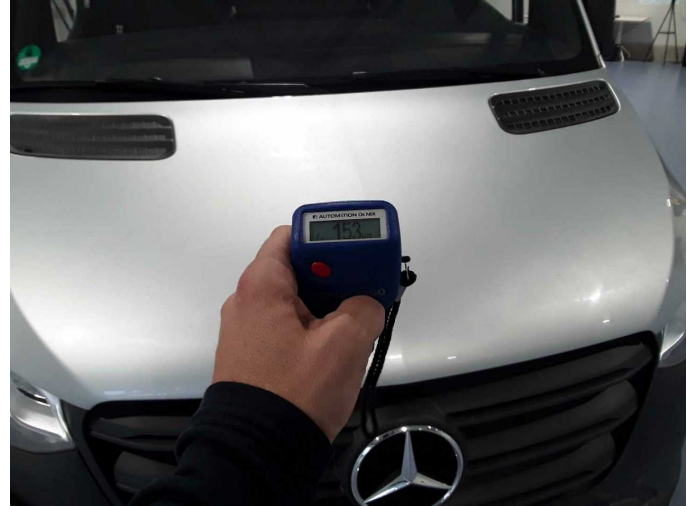
Motorhaube: 153 µm

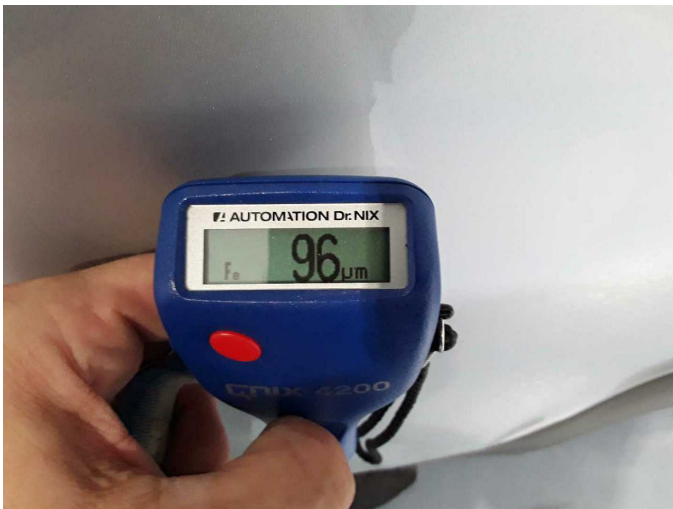
Seitenwand rechts: 96 µm

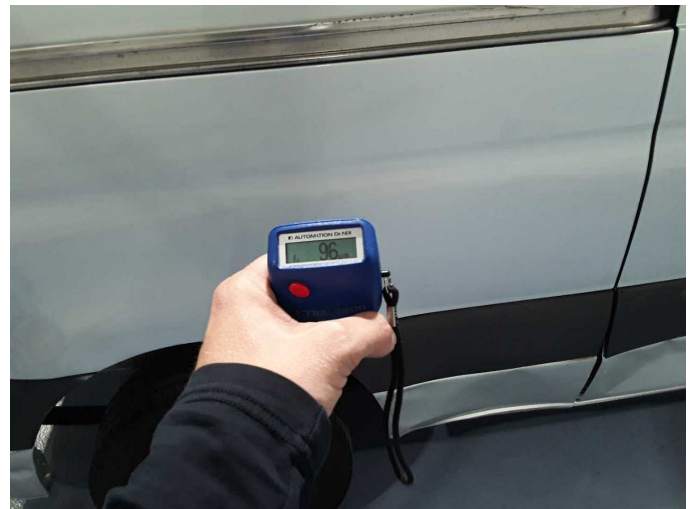
Seitenwand rechts: 96 µm

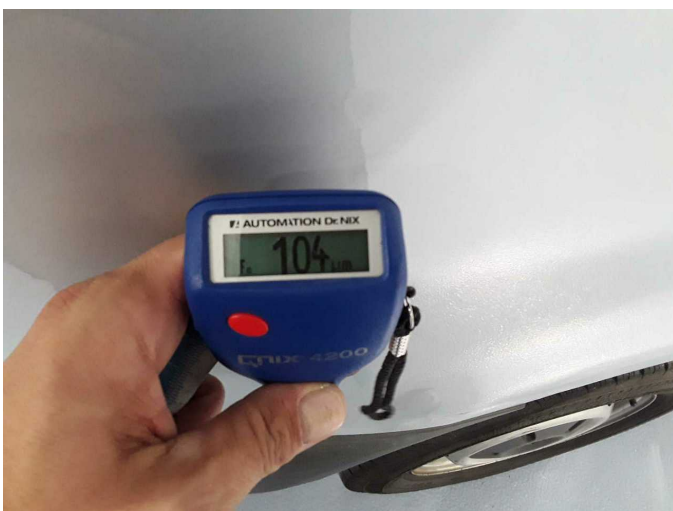
Stoßfänger hinten: 104 µm

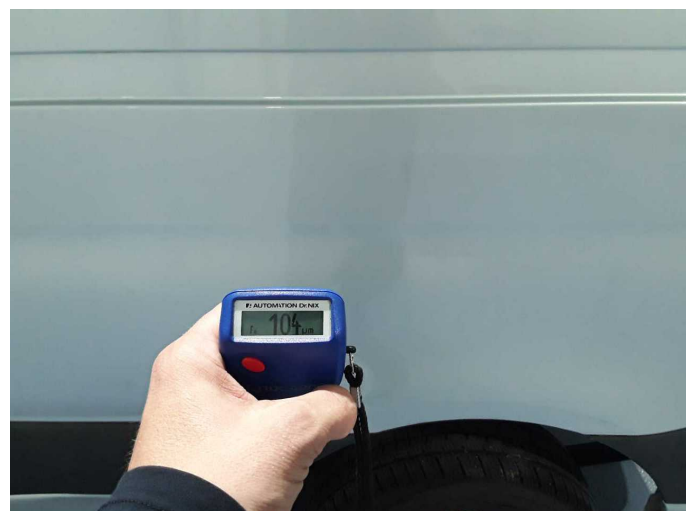
Stoßfänger hinten: 104 µm

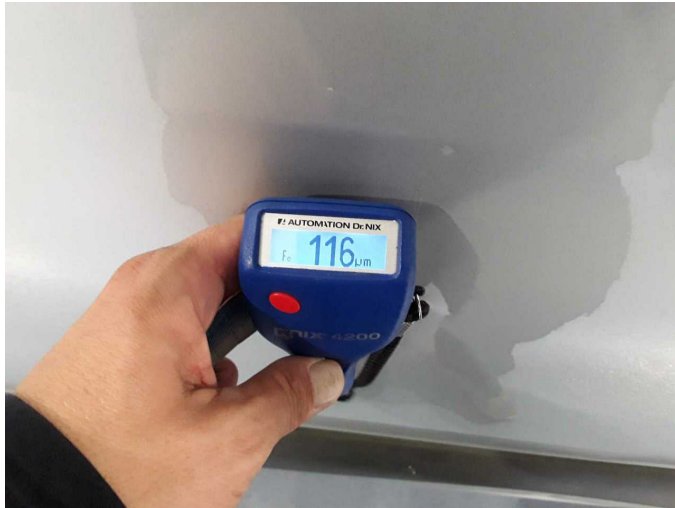
Stoßfänger hinten: 104 μm

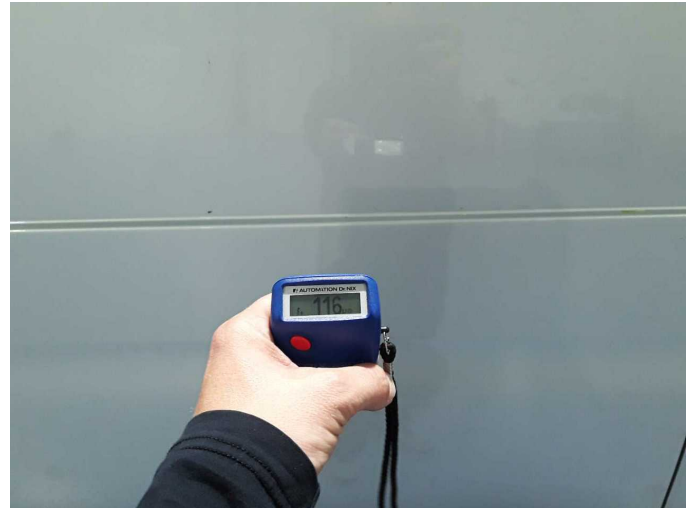
Stoßfänger hinten: 104 μm

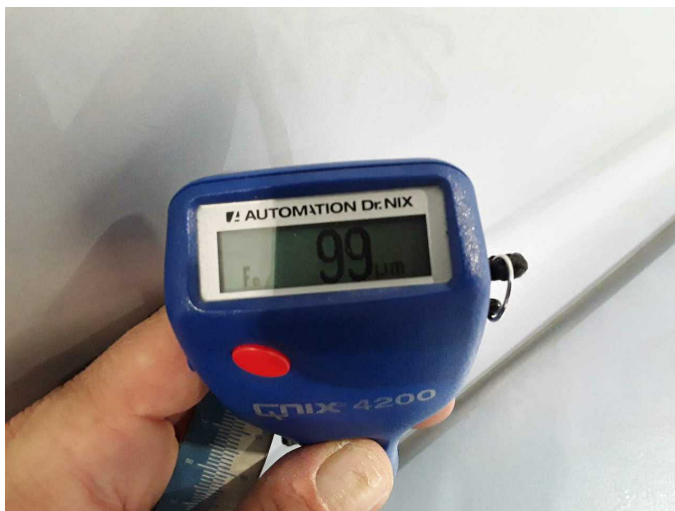
Tür hinten rechts: 99 μm

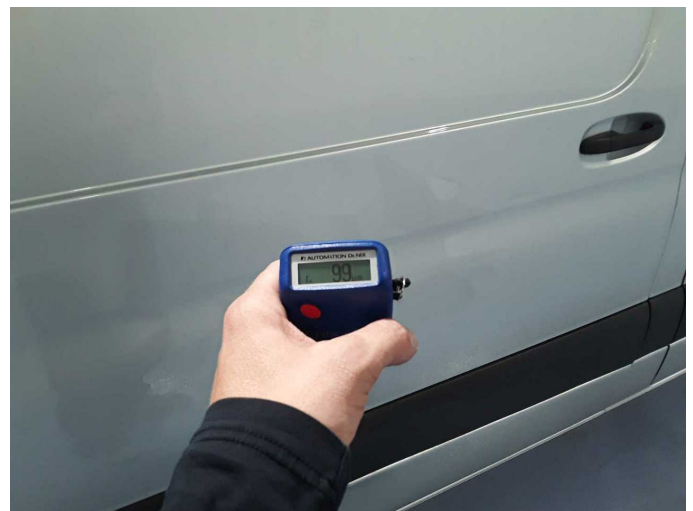
Tür hinten rechts: 99 μm

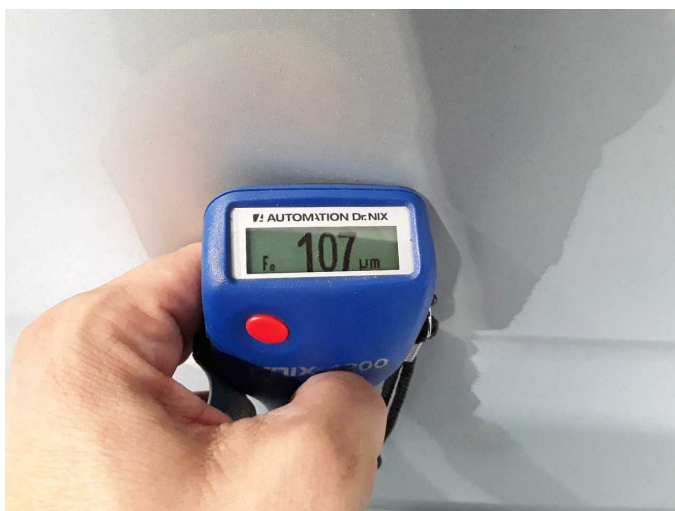
Tür vorne links: 107 μm

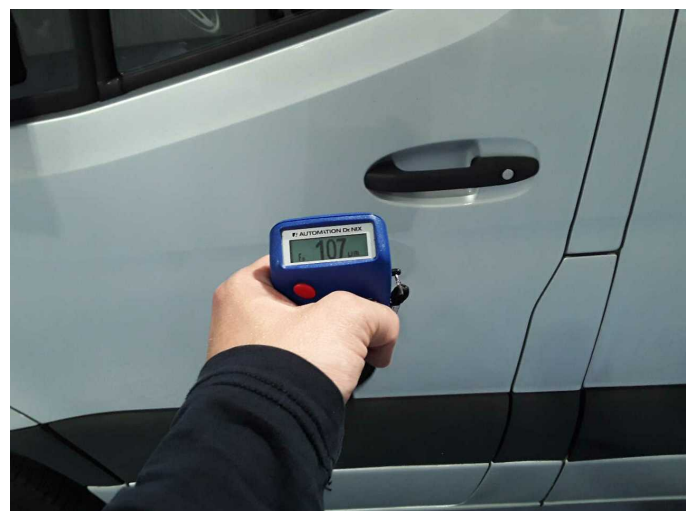
Tür vorne links: 107 μm

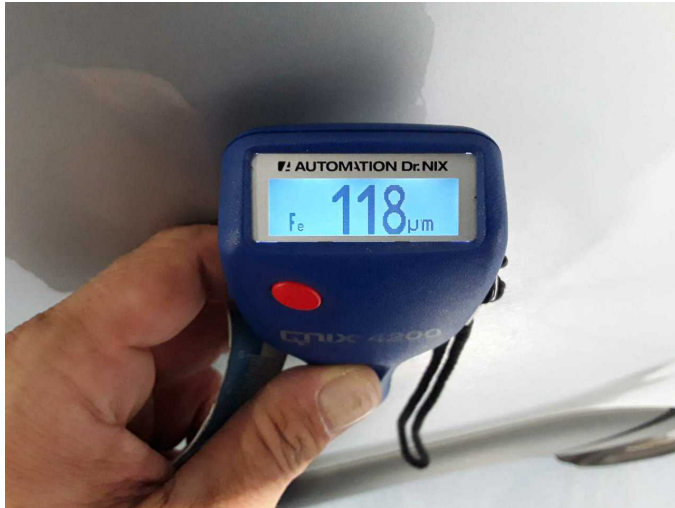
Tür vorne rechts: 128 μm

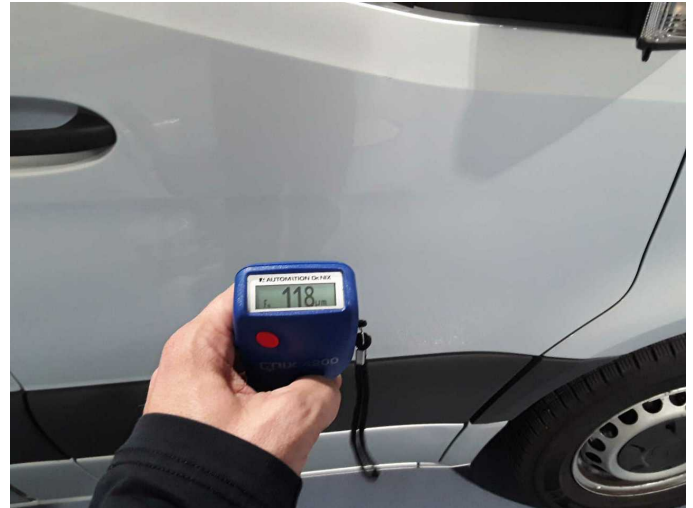
Tür vorne rechts: 128 μm
