WF0KXXWPCHNS07986

Zustandsbericht

TÜV SÜD Auto Service GmbH **Besichtigungsort**
Römeräcker 1 SAP Walldorf
76351 Linkenheim - Hochstetten 69190 Walldorf

Besichtigungsdatum: 17.06.2026
Protokollnummer: 46016837
Anlieferungsdatum: 17.06.2026

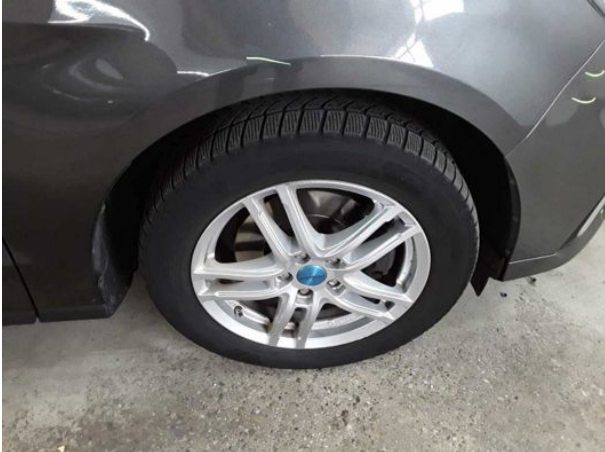
Beschädigung #1: Rad/Reifen: Leichtmetallfelge vorn rechts - verkratzt / verschürft - kein Abzug

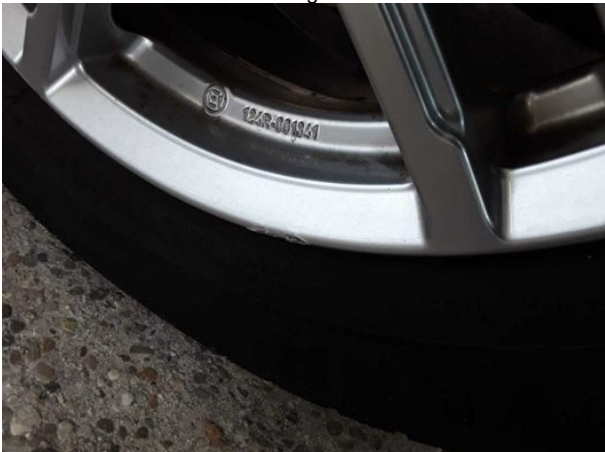
Beschädigung #1: Rad/Reifen: Leichtmetallfelge vorn rechts - verkratzt / verschürft - kein Abzug

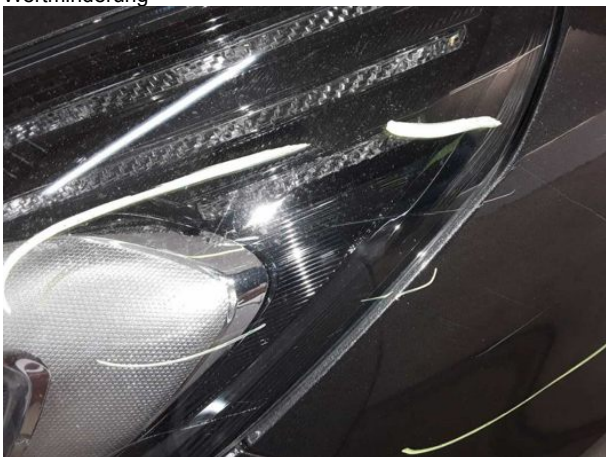
Beschädigung #6: Scheinwerfer: Scheinwerfer links - Kratzer -
Wertminderung

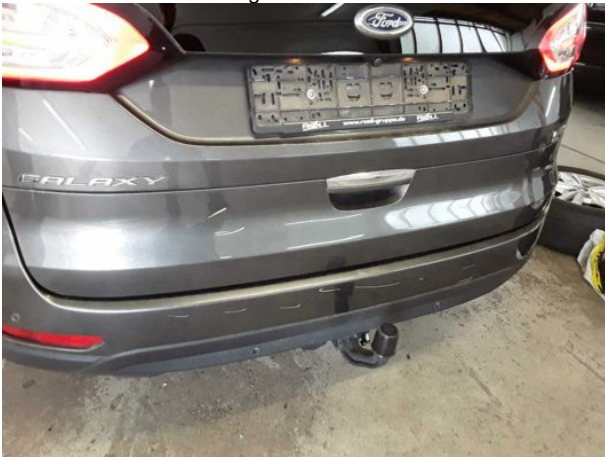
Beschädigung #9: Heckklappe/-tür: Heckklappe - verkratzt / verschürft - Smart Repair

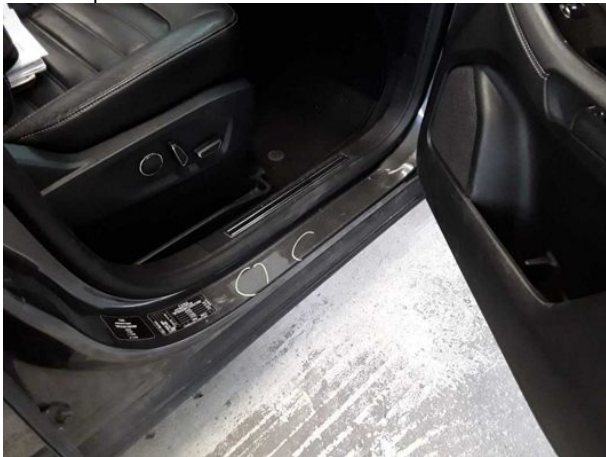
Beschädigung #13: Schweller rechts: Einstieg - Delle(n) - sanft instandsetzen

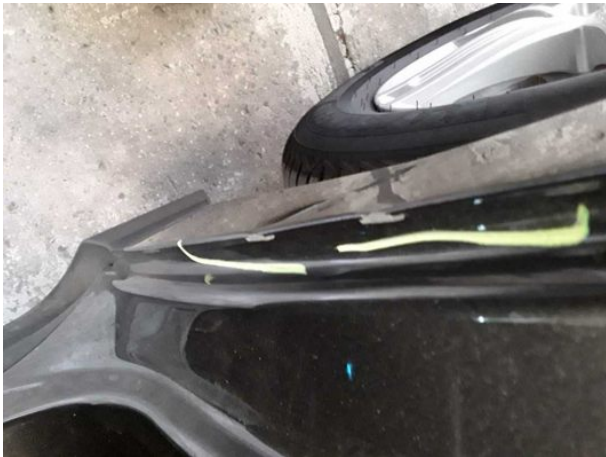
Beschädigung #15: Seitenwand rechts: Einstieg - Delle / Lackschaden - instandsetzen und lackieren

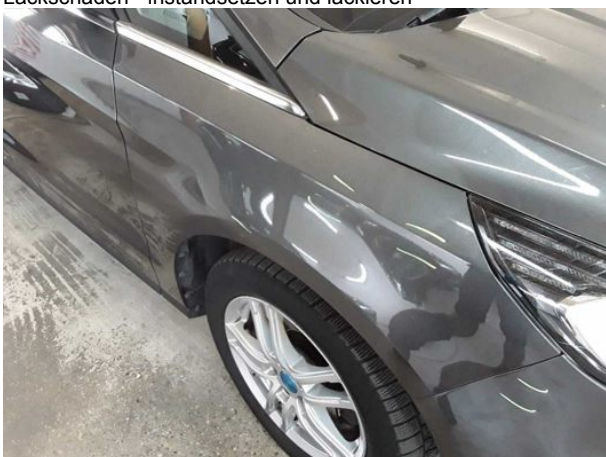
Beschädigung #16: Kotflügel rechts: Kotflügel rechts - verkratzt / verschürft - instandsetzen und lackieren

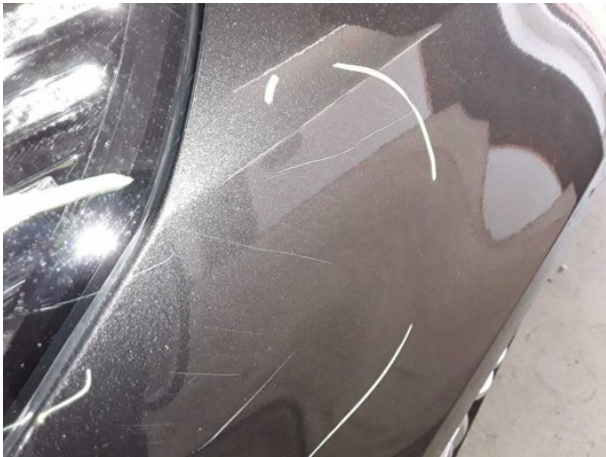
Beschädigung #17: Kotflügel links: Kotflügel links - verkratzt / verschürft - instandsetzen und lackieren

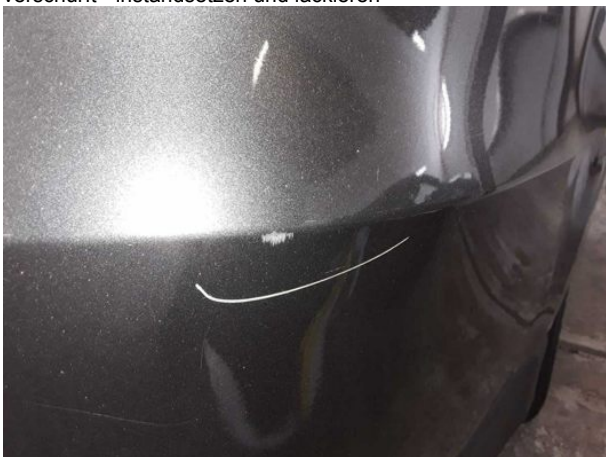
Beschädigung #18: Stossfänger hinten: Stossfänger hinten - verkratzt / verschürft - instandsetzen und lackieren

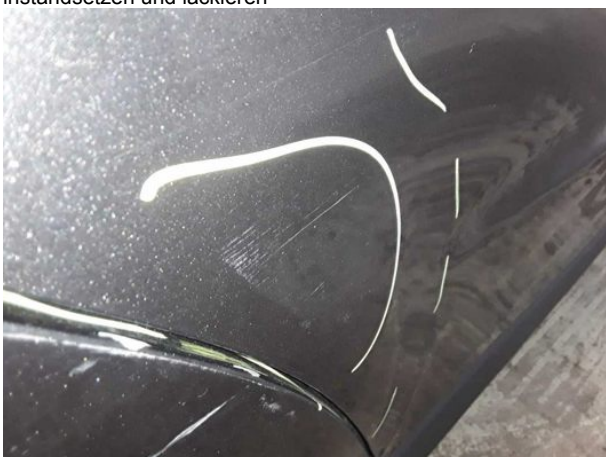
Beschädigung #19: Tür hinten rechts: Tür - Delle / Lackschaden - instandsetzen und lackieren

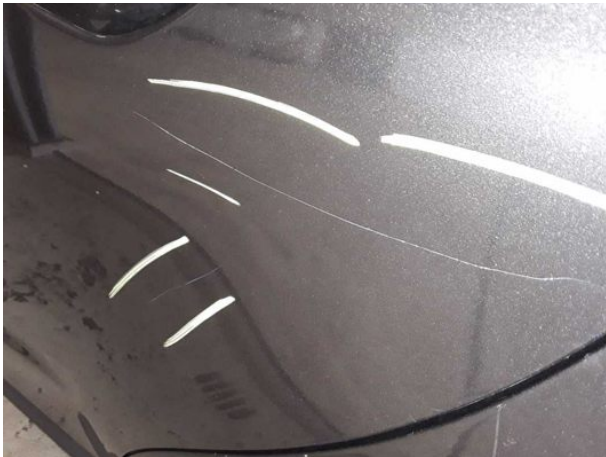
Beschädigung #20: Tür hinten links: Tür - Delle / Lackschad... - instandsetzen und lackieren

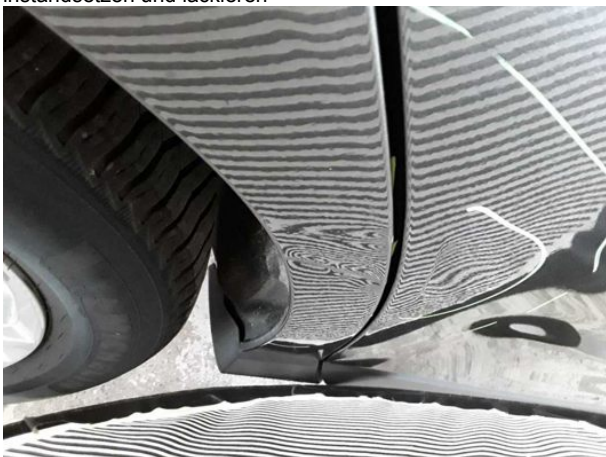
Beschädigung #21: Seitenwand rechts: Seitenwand - Delle / Lackschaden - instandsetzen und lackieren

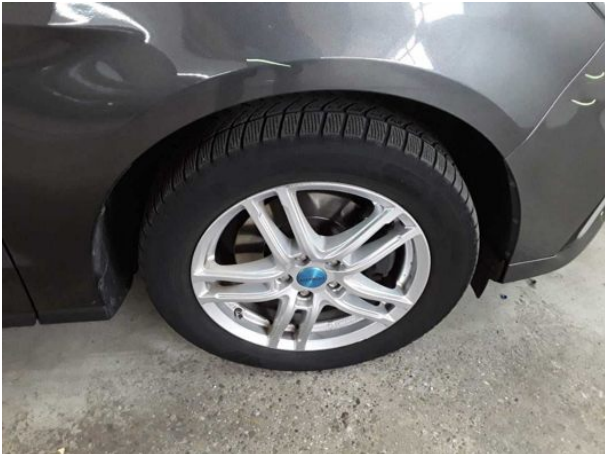
Damage #1: Wheel / tyres: Alloy rim - front right side - Scratched - No deduction

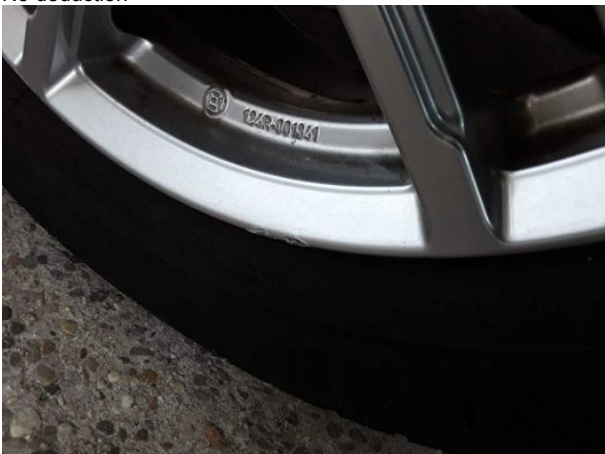
Damage #1: Wheel / tyres: Alloy rim - front right side - Scratched - No deduction

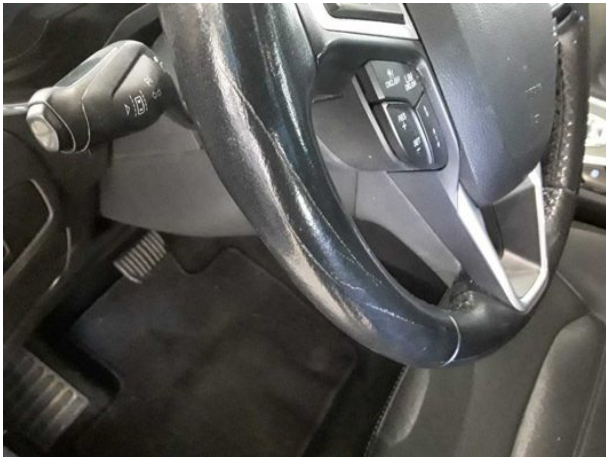
Damage #5: Steering system: Steering wheel - Scratched - Loss in value

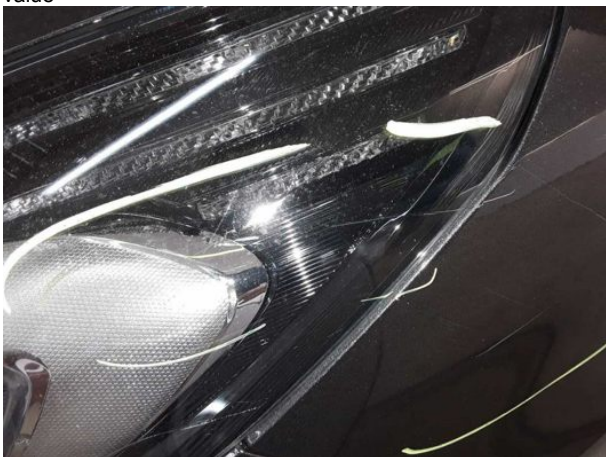
Damage #6: Headlight: Headlight - left side - Scratch(es) - Loss in value

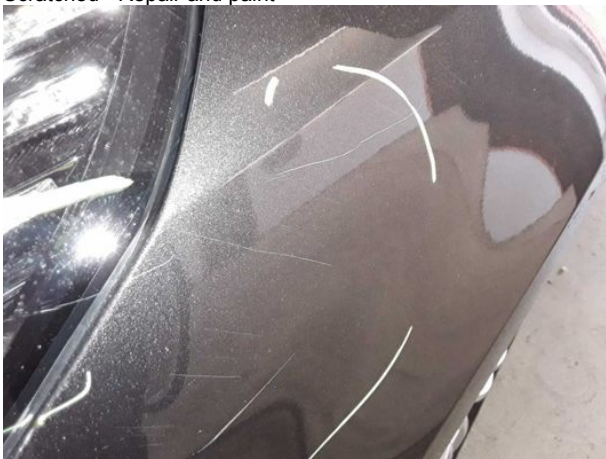
Damage #17: Mudguard - left side: Mudguard - left side - Scratched - Repair and paint

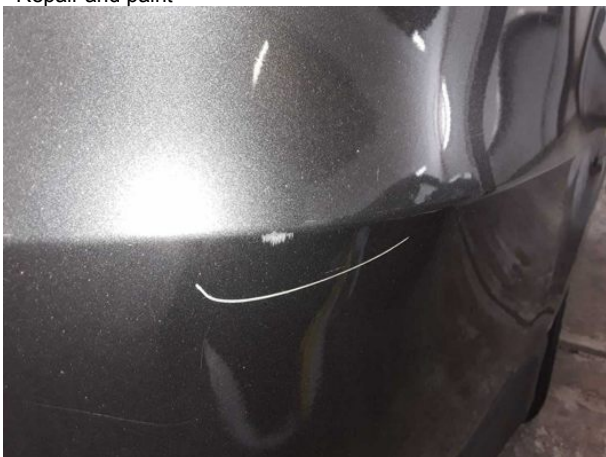
Damage #18: Rear bumper: Rear bumper - Scratched - Repair and paint

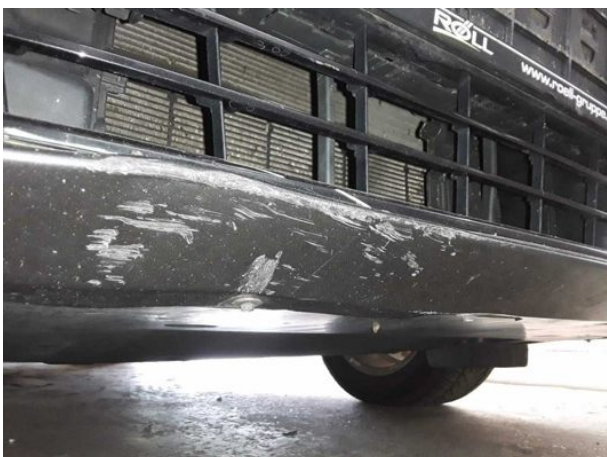
Damage #23: Front bumper: Front bumper - Deformed - Replace
