Wertgutachten

Protokollnummer: 45216757
Auftrags-Nr / Referenz:
Besichtigungsdatum: 30.04.2026
Sachverständiger: Joel Audrey Lumoneka
Besichtigung durch: Joel Lumoneka

Hersteller / Modell	Mercedes-Benz Vito		
Kennzeichen		Fahrgestellnummer	W1VVLCEZ2S4400037
Erstzulassung	25.04.2024	Laufleistung (abgelesen)	80.630 km
HSN/TSN	2222 / BBJ 08528	Kraftstoffart / Zylinder	Diesel / 4
Fahrzeugart	Van	Antriebsart	Heckantrieb
Schadstoffklasse	EURO6;WLTP;EA;PI/CI;M, N1...	Getriebe / Anzahl Gänge	Automatik (Getriebe Automati...
Farbe	ARKTIKWEISS	Besichtigungszustand	ausreichend
Leistung / Hubraum	120 kW / 1.950 ccm	Nächste HU	
Wartungsheft / Nachweis	nicht vorhanden	Restlauf bis Service	570 Tag(e)
Letzte Wartung		Polsterart	Stoff
Vorschaden	Keine Feststellbar	Polsterfarbe	Schwarz
Nachlackierung	Keine Feststellbar	zul. Gesamtgewicht	2.800 kg
Dokumente	ZB I / II nicht vorhanden	Anzahl Halter	1
Schlüssel soll/ist	2/1	Anzahl Sitze / Türen	3 / 4

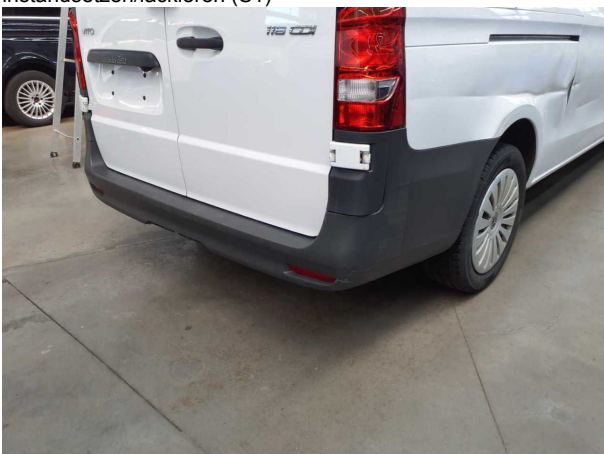
Beschädigung #20: Stossfänger hinten: Stossfänger hinten - Delle / Lackschaden - erneuern

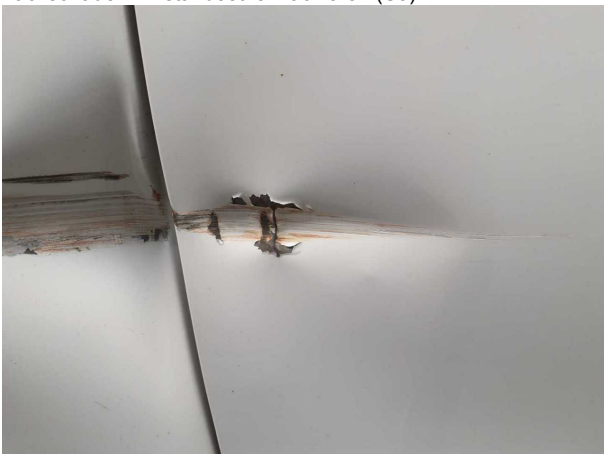
Beschädigung #22: Schiebetür rechts: Schiebetür - Delle / Lackschaden - instandsetzen/lackieren (S3)
