# Expertise

| FIN: W1V9106231P509995 | Verkaufsgutachten |

| Angaben zum Fahrzeug | |
|---|---|
| Mercedes-Benz Sprinter | |
| Fahrgestellnummer | W1V9106231P509995 |

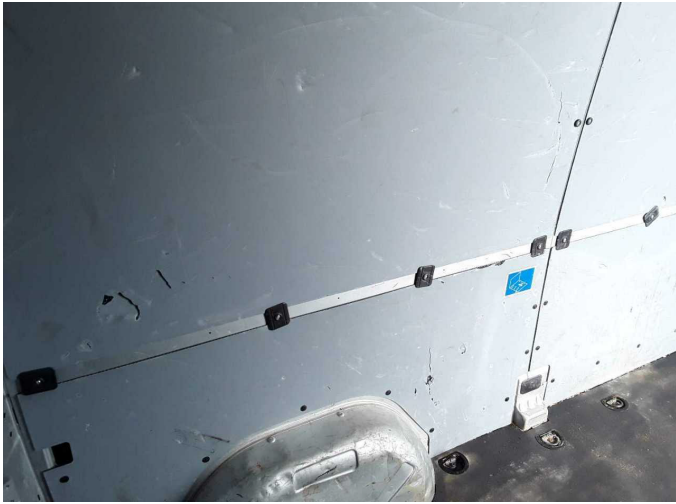
| 3 | Verkleidungen/<br>Abdeckungen | Laderaumverkleidung links - beschädigt - erneuern | 0,00 € | 0,00 € |

**Beschädigung 3:** Verkleidungen/Abdeckungen: Laderaumverkleidung links - beschädigt - erneuern

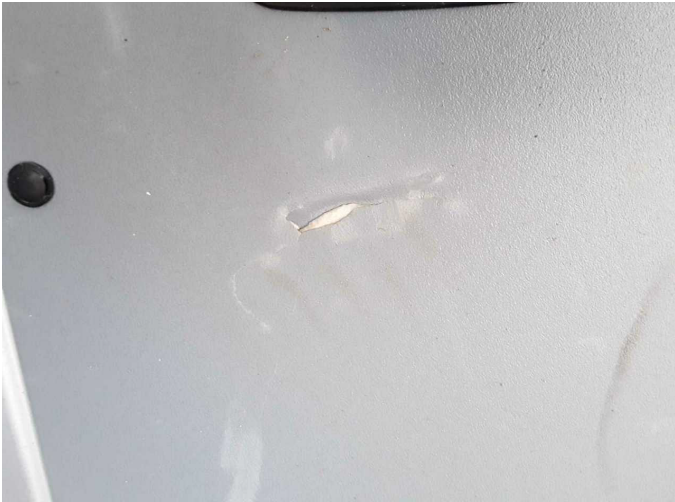
| 5 | Heckklappe/-tür | Verkl. Hecktür Sperrholz unten - beschädigt - erneuern | 0,00 € | 0,00 € |

**Beschädigung 5:** Heckklappe/-tür: Verkl. Hecktür Sperrholz unten - beschädigt - erneuern

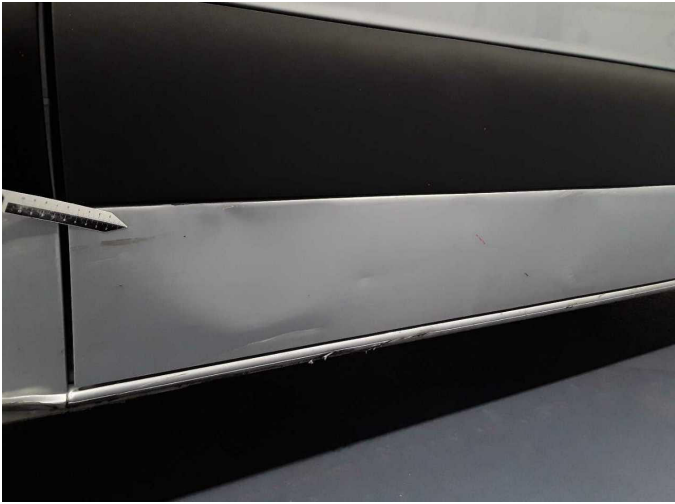
**Beschädigung 12:** Schiebetür rechts: Schiebetür - Delle / Lackschaden - instandsetzen/lackieren (S3)

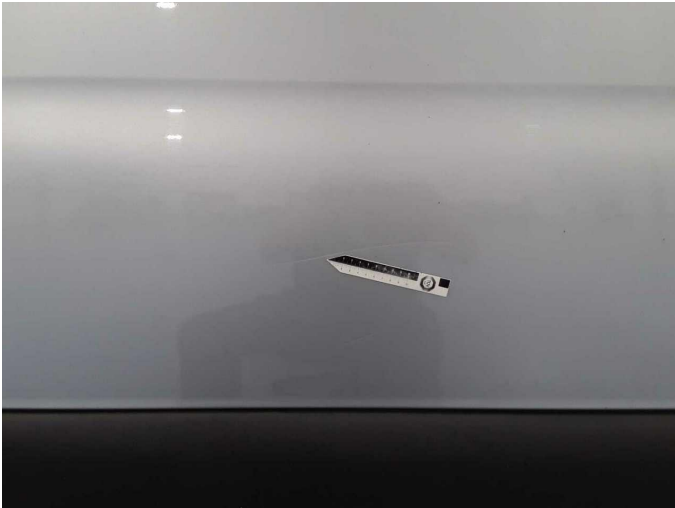
**Beschädigung 12:** Schiebetür rechts: Schiebetür - Delle / Lackschaden - instandsetzen/lackieren (S3)

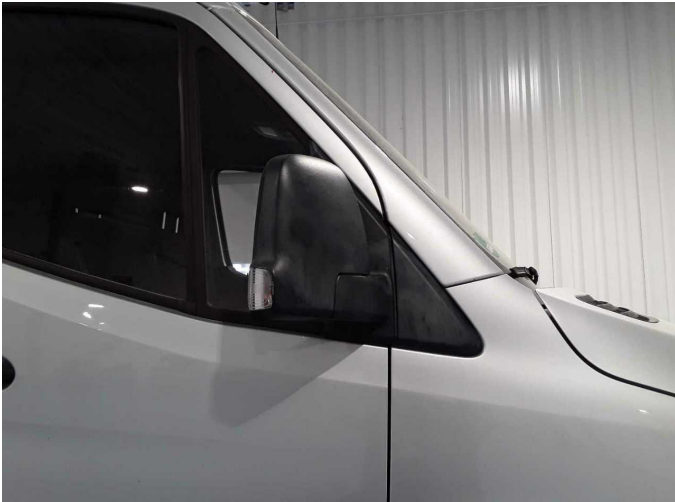
**Beschädigung 17:** Außenspiegel rechts: Abdeckkappe - verschmutzt -  
aufbereiten

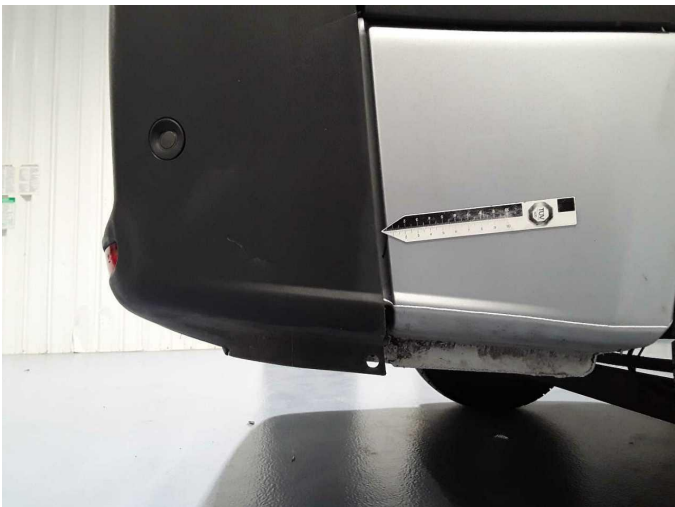
| 19 | Stoßfänger hinten | Schutzleiste rechts - beschädigt - erneuern | 0,00 € | 0,00 € |

**Beschädigung 19:** Stossfänger hinten: Schutzleiste rechts - beschädigt - erneuern

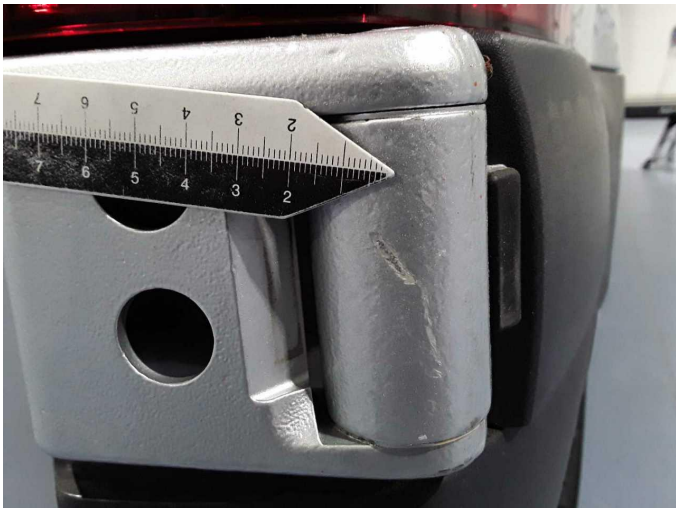
| 20 | Seitenwand rechts | Radlauf - Korrosion - instandsetzen/lackieren (S3) | 0,00 € | 0,00 € |

**Beschädigung 20:** Seitenwand rechts: Radlauf - Korrosion - instandsetzen/lackieren (S3)

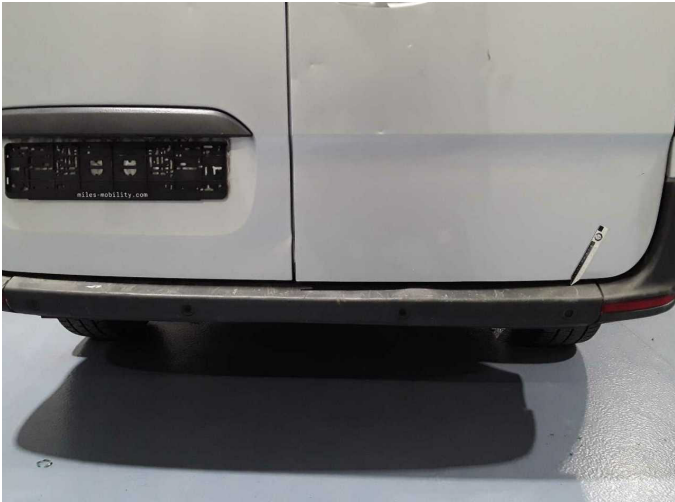
**Beschädigung 22:** Stossfänger hinten: Stossfänger hinten (unlackiert) - verformt - erneuern

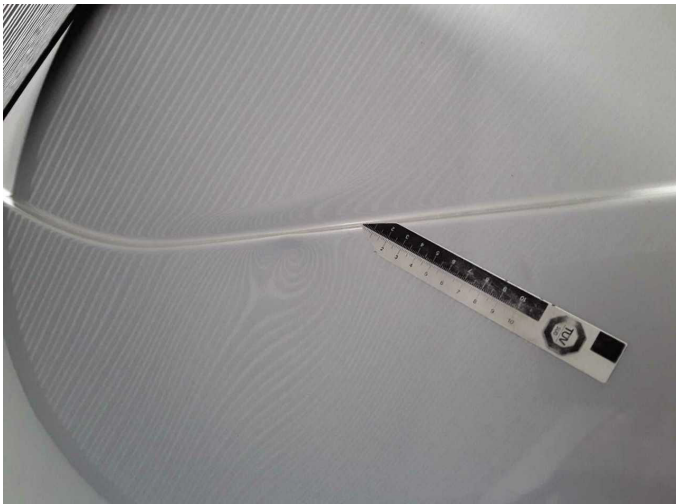
**Beschädigung 23:** Heckklappe/-tür: Hecktür rechts - verformt - instandsetzen/lackieren (S3)

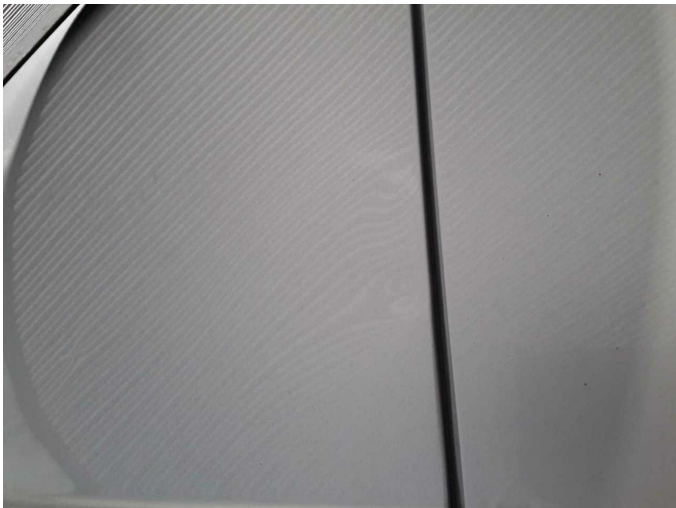
**Beschädigung 24:** Heckklappe/-tür: Hecktür links - verformt - erneuern

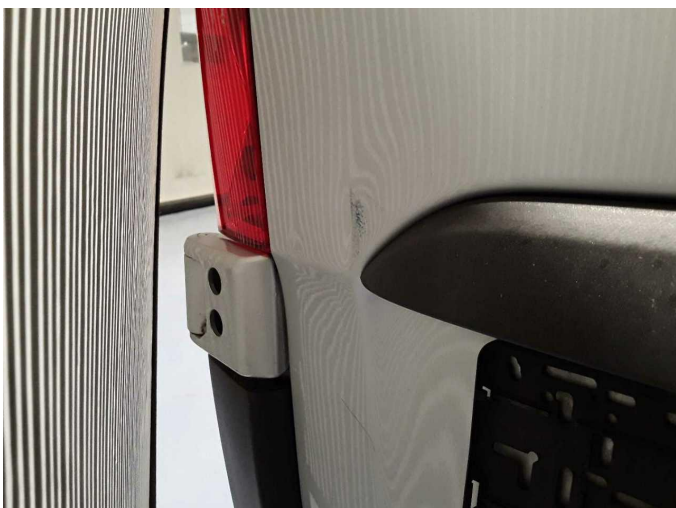
**Beschädigung 24:** Heckklappe/-tür: Hecktür links - verformt - erneuern

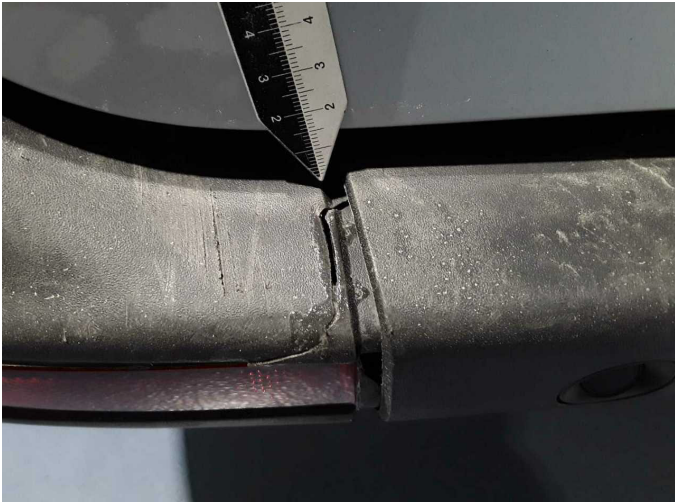
**Beschädigung 24:** Heckklappe/-tür: Hecktür links - verformt - erneuern

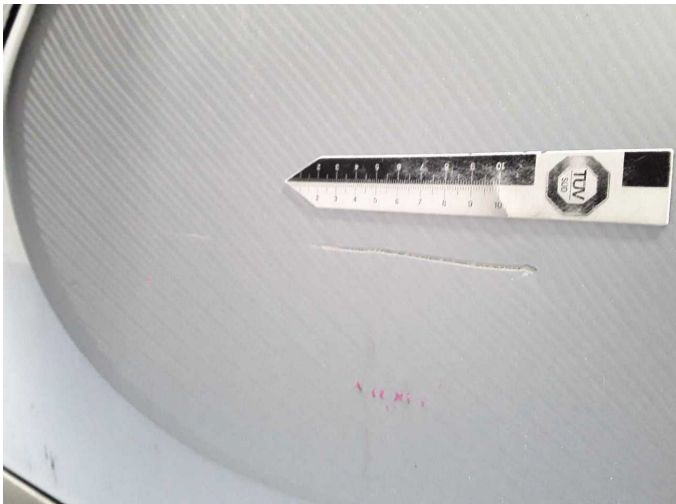
| 28 | Seitenwand links | Seitenwand - Delle / Lackschaden - instandsetzen/lackieren (S3) | 0,00 € | 0,00 € |

**Beschädigung 28:** Seitenwand links: Seitenwand - Delle / Lackschaden - instandsetzen/lackieren (S3)

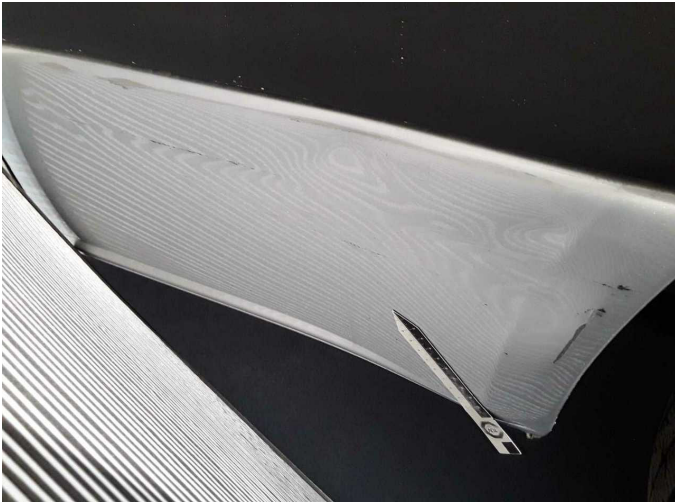
**Beschädigung 29:** Schweller links: Schweller - verformt - erneuern

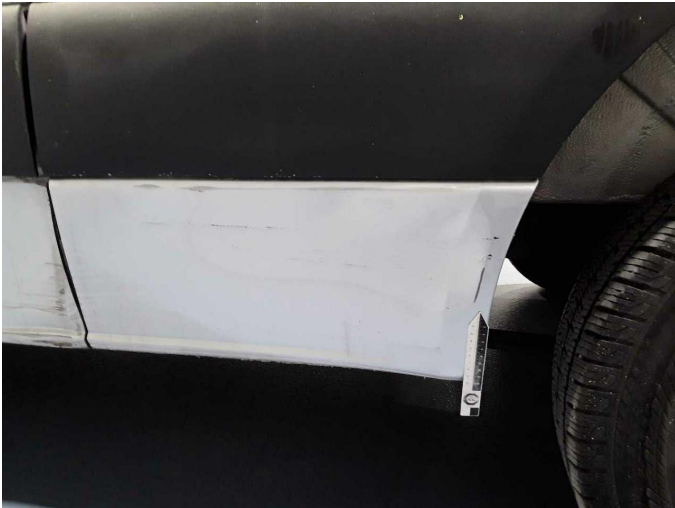
**Beschädigung 30:** Seitenwand links: Radlauf - verformt - instandsetzen/ lackieren (S3)

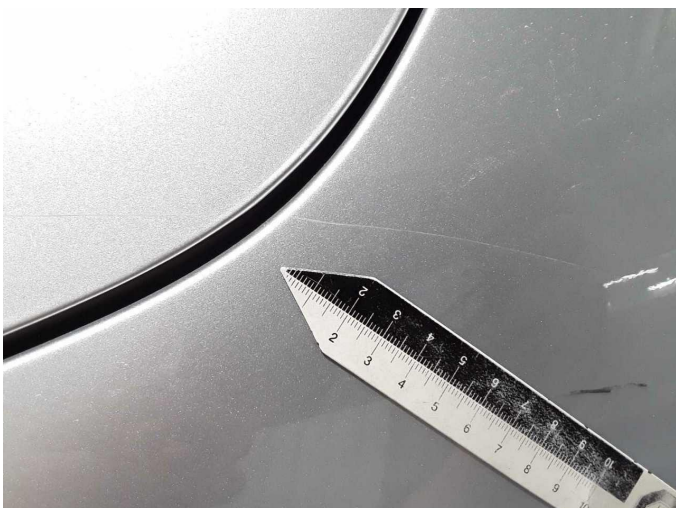
| 34 | Kotflügel links | Kotflügel links - Delle / Lackschaden - instandsetzen/lackieren (S3) | 0,00 € | 0,00 € |

**Beschädigung 34:** Kotflügel links: Kotflügel links - Delle / Lackschaden - instandsetzen/lackieren (S3)

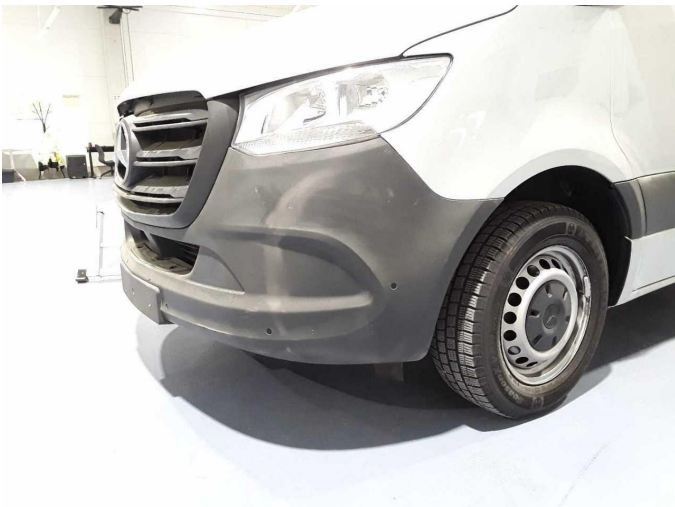
**Beschädigung 35:** Stossfänger vorn: Stossfänger vorn (unlackiert) - verformt - instandsetzen/lackieren (S3)

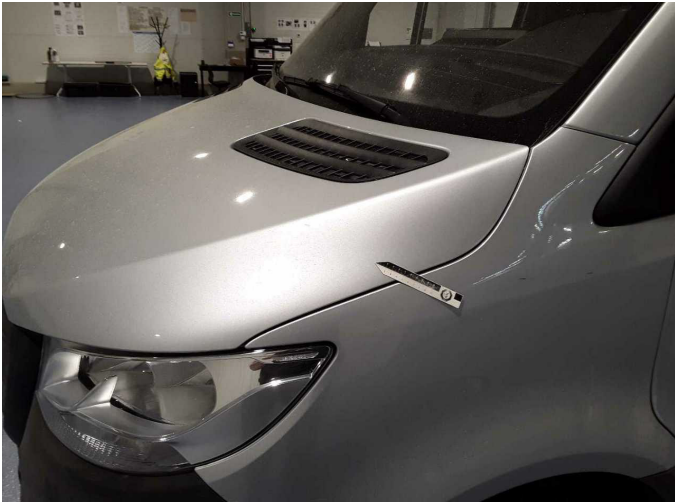
**Beschädigung 36:** Motorhaube: Motorhaube - verkratzt / verschuift - instandsetzen/lackieren (S3)

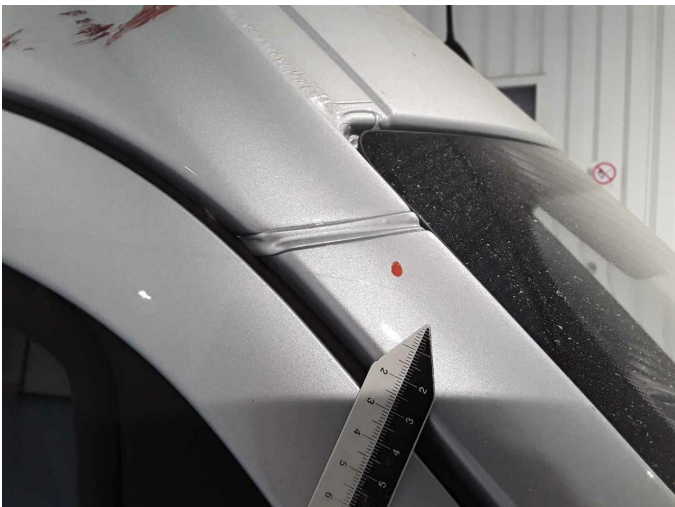
**Beschädigung 38:** Fahrzeugdach: Dachholm rechts - verkratzt / verschürft - instandsetzen/lackieren (S3)

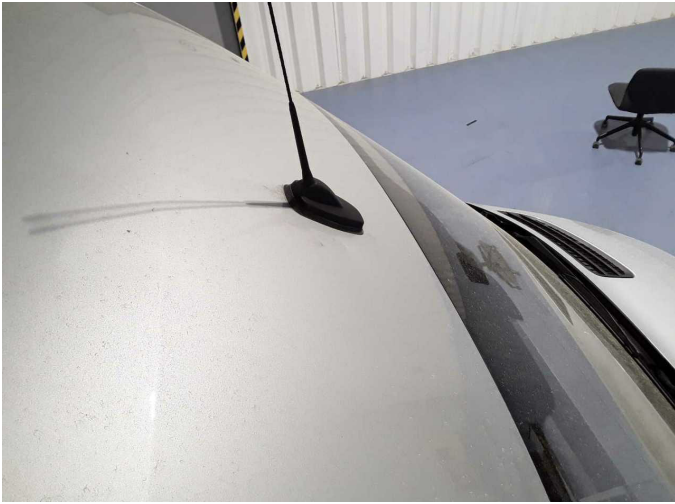
**Beschädigung 38:** Fahrzeugdach: Dachholm rechts - verkratzt / verschürft - instandsetzen/lackieren (S3)

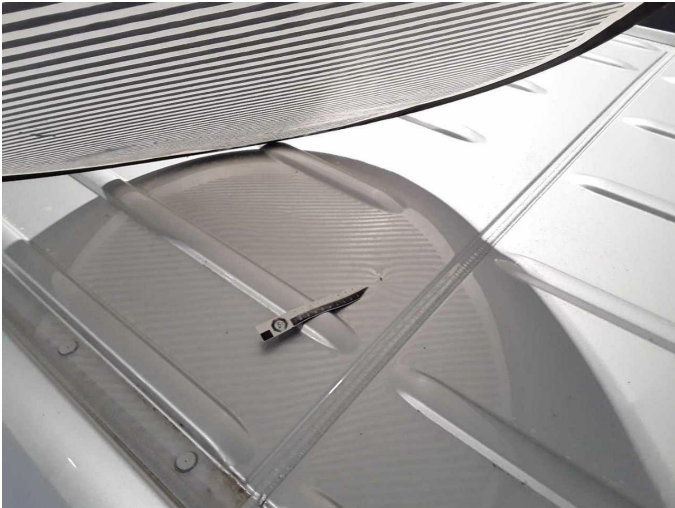
**Beschädigung 39:** Fahrzeugdach: Dach - Delle / Lackschaden -  
instandsetzen/lackieren (S3)

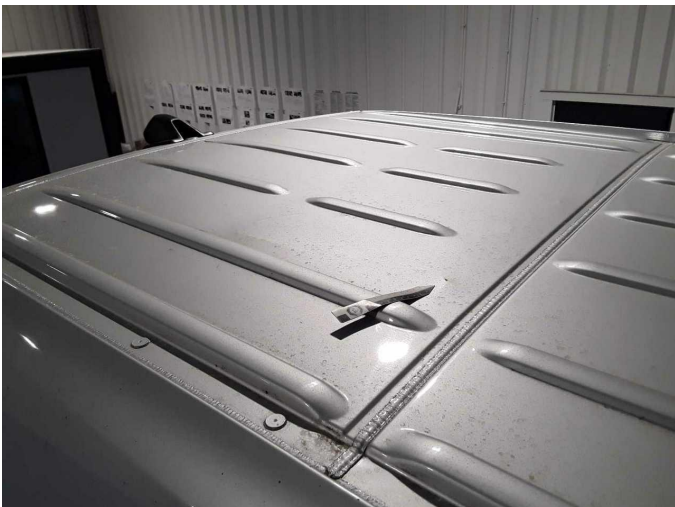
**Beschädigung 40:** Fahrzeugdach: Dach - Korrosion -  
instandsetzen/  
lackieren (S3)

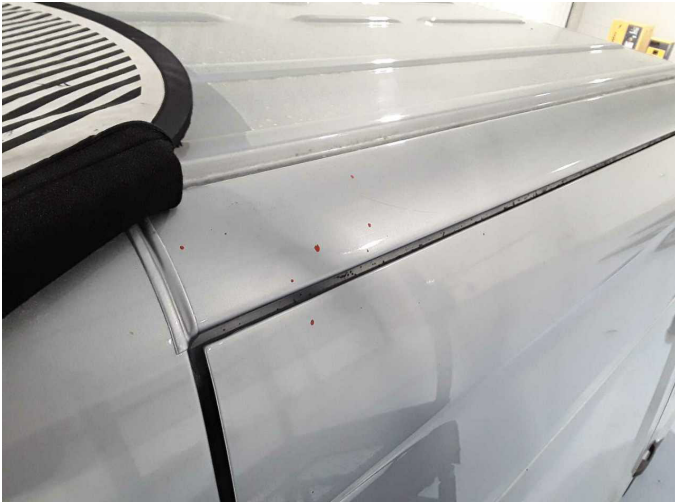
**Beschädigung 41:** Fahrzeugdach: Dachholm rechts - verschmutzt -  
lackieren

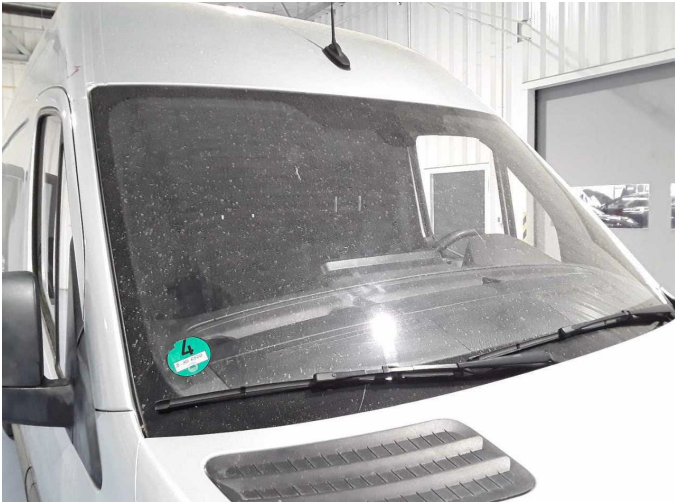
**Beschädigung 44:** Karosserie: Karosserie (Schadenserweiterung möglich) - verschmutzt - reinigen

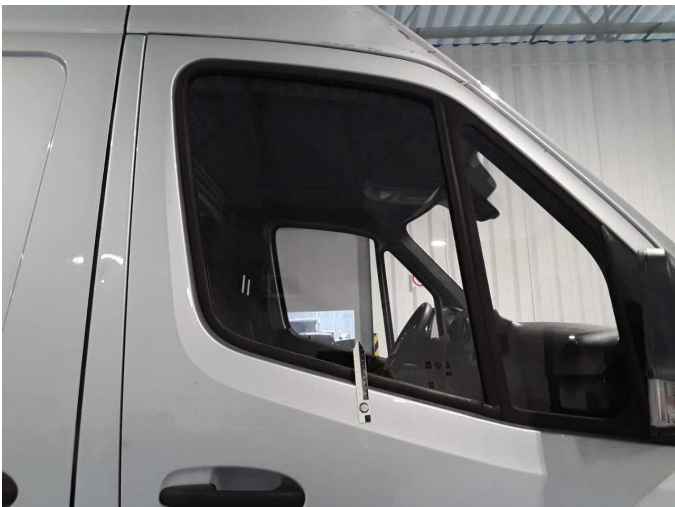
**Gebrauchsspur 2:** Verglasung: Türscheibe vorn rechts - verkratzt / verschürft - kein Abzug

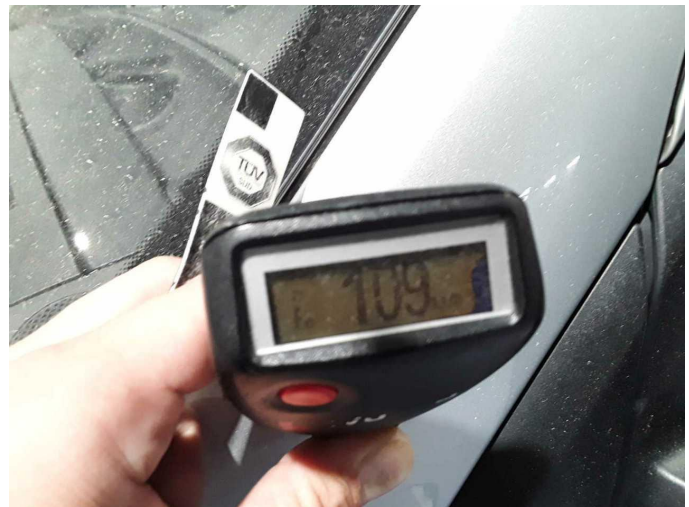
**Gebrauchsspur 2:** Verglasung: Türscheibe vorn rechts - verkratzt / verschürft - kein Abzug

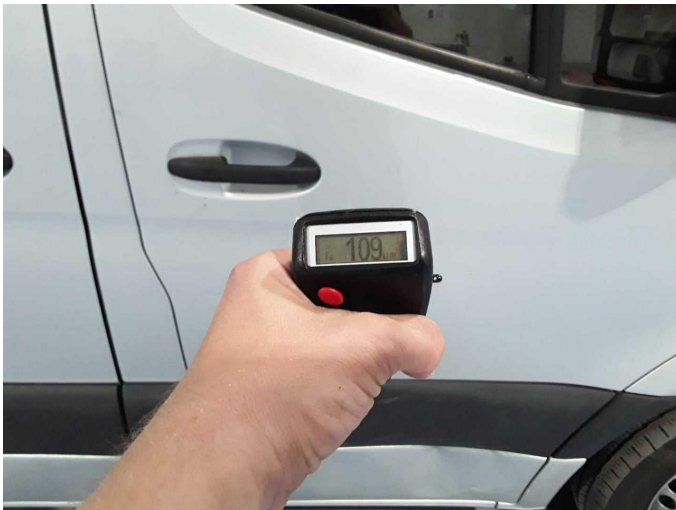
**Tür vorne rechts: 109  $\mu\text{m}$**
