BYD

BYD\_SEALU\_2024\_BYDSEALUDM15215CVBOOST

TELAD: LGXC74C45S0260074

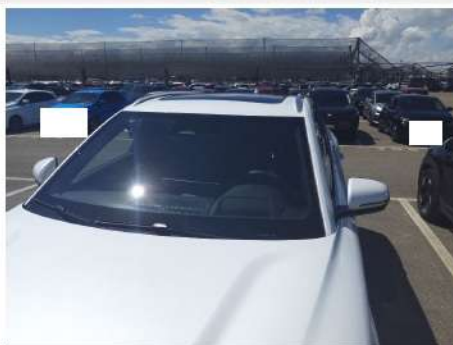
Parabrezza / - / Rotto

| 021 | Parabrezza / - | Rotto | Sostituzione |

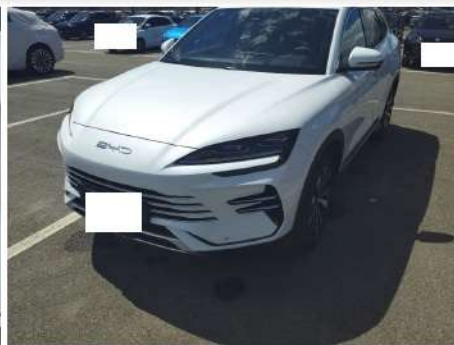
Paraurti / Anteriore / Riga

| 004 | Paraurti / Anteriore | Riga | Riparazione |

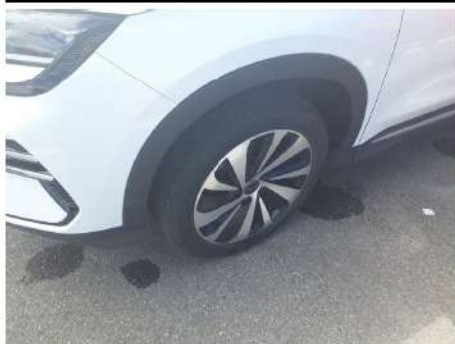
Paraurti / Anteriore / Riga

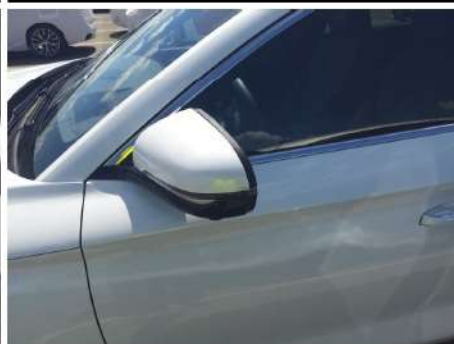
Modanatura parafrangente / Anteriore Sinistro / Scheggia

| 005 | Modanatura parafrango / Anteriore Sinistro | Scheggia | Sostituzione |

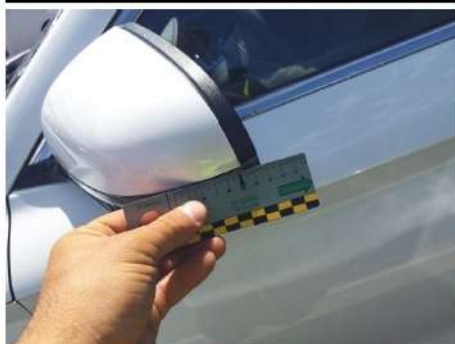
Calotta retrovisore / Sinistro / Riga

| 006 | Calotta retrovisore / Sinistro | Riga | Riparazione |

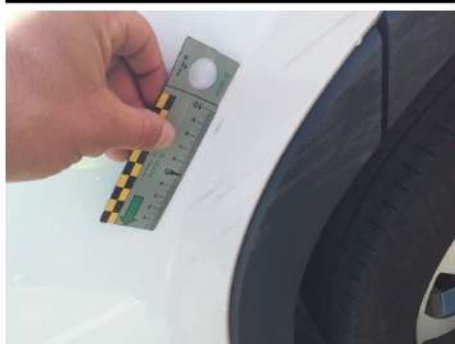
Porta / Posteriore Sinistro / Riga

Riparazione

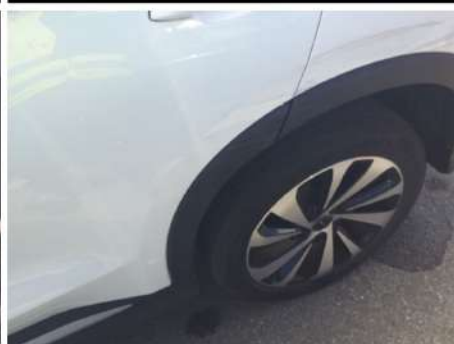
Porta / Posteriore Sinistro / Riga

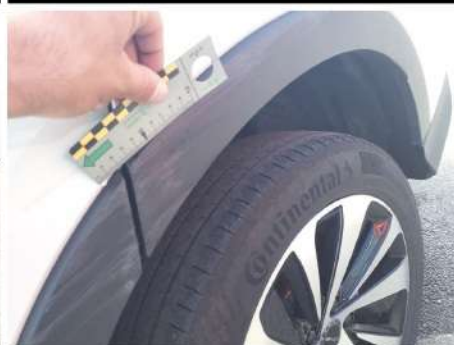
Modanatura parafrangente / Posteriore Sinistro / Scheggia

Sostituzione
