**Fahrzeug:** SEAT Tarraco 1.5 TSI ACT 110kW Style Sports Utility Vehicle 5-türig 1498 ccm 150 PS / 110 KW bleifrei 6-Gang Manuell

## Zustandsbericht

**TÜV SÜD Auto Service GmbH**  
Römeräcker 1  
76351 Linkenheim - Hochstetten

Besichtigungsdatum: 16.07.2026  
**Protokollnummer: 46548681**  
Anlieferungsdatum: 16.07.2026

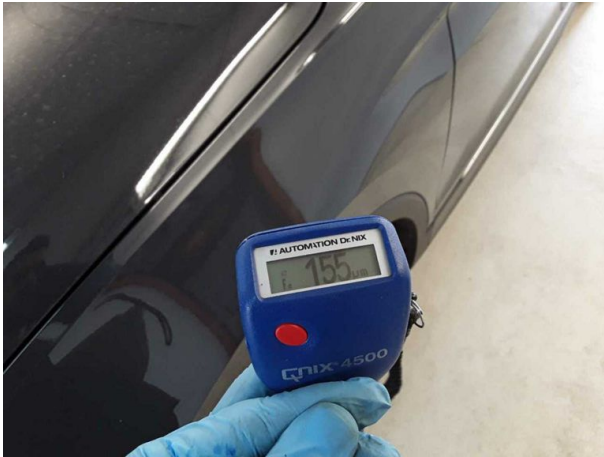
**Nachlackierung 1:** Kotflügel links
