**Fahrzeug:** **MERCEDES V-Klasse V 220 d Aut. RISE kompakt Van4-türig 1950 ccm 163 PS / 120 KW Diesel Automatik**

## Zustandsbericht

Besichtigungsdatum: 06.08.2026  
**Protokollnummer: 46932264**  
Anlieferungsdatum: 06.08.2026

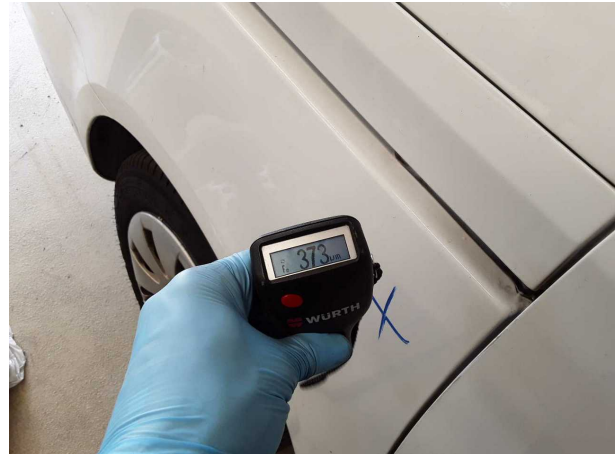
**Repainting 1:** Side panel - rear right side, Door - rear right side
