Fahrzeugbeschreibung

Fahrzeug: FORD S-MAX 2,0 EcoBlue 140kW Edition Auto Van5-türig 1995 ccm 190 PS / 140 KW Diesel 8-Gang Automatik

Zustandsbericht

Besichtigungsdatum: 28.05.2026
Protokollnummer: 45663451
Anlieferungsdatum: 28.05.2026

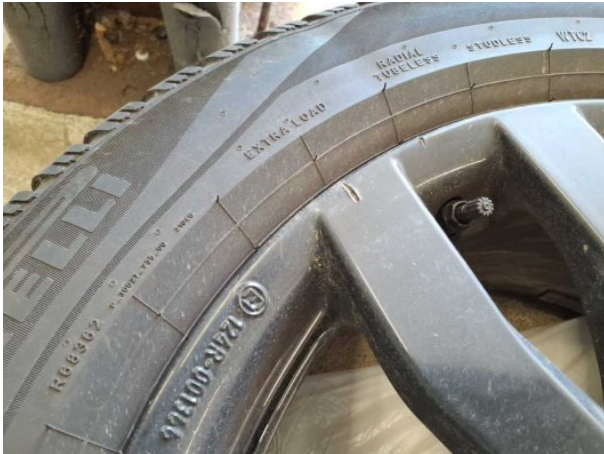
Beschädigung #1: 2.Radsatz: 1 Leichtmetallfelge - verkratzt / verschürft - kein Abzug

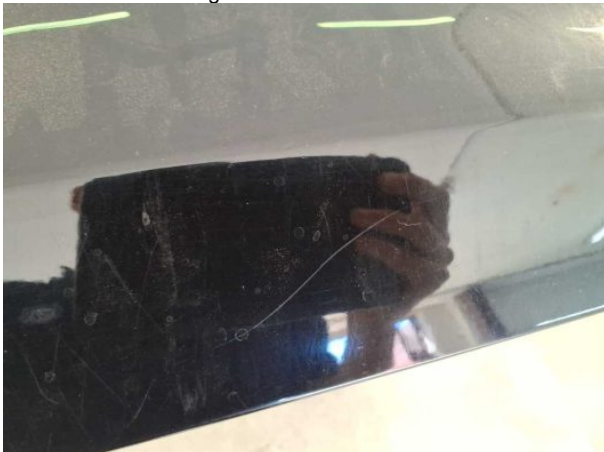
Beschädigung #3: Heckklappe/-tür: Heckklappe - verkratzt / verschürft - auslegen / polieren

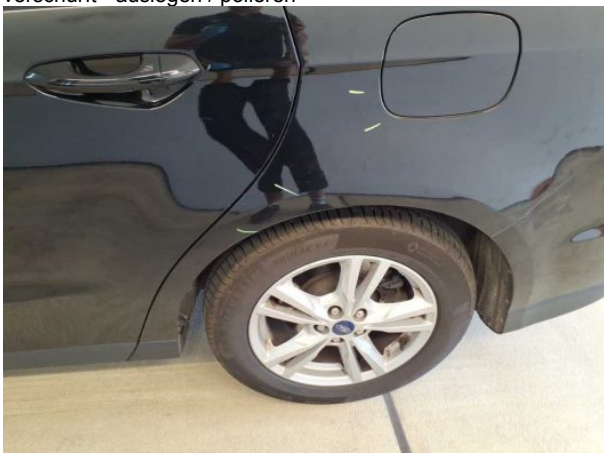
Beschädigung #4: Seitenwand links: Seitenwand - verkratzt / verschürft - auslegen / polieren

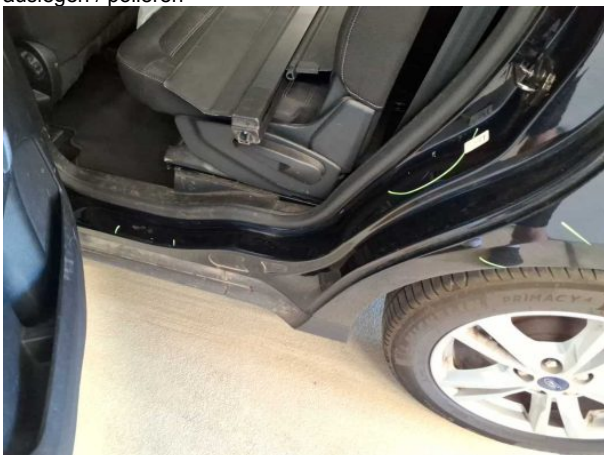
Beschädigung #6: Seitenwand links: Einstieg - verkratzt / verschürft - Smart Repair

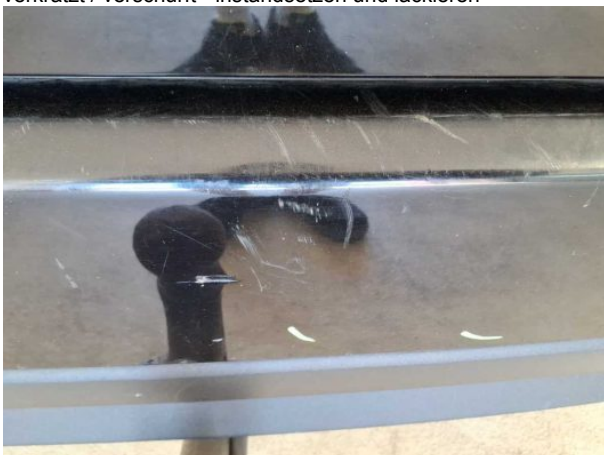
Beschädigung #11: Stossfänger hinten: Stossfänger hinten - verkratzt / verschürft - instandsetzen und lackieren

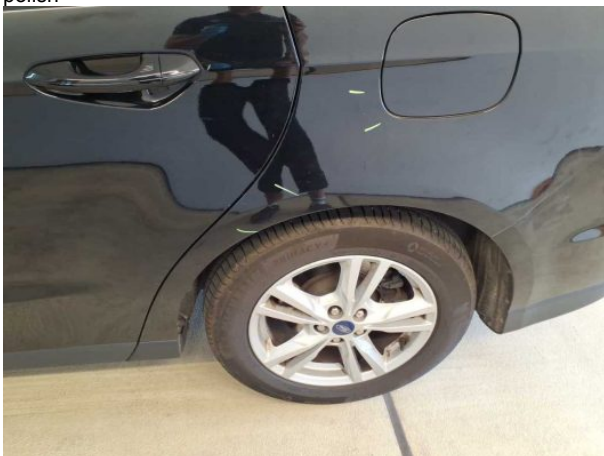
Damage #4: Side panel - rear left side: Side panel - Scratched - Cover / polish

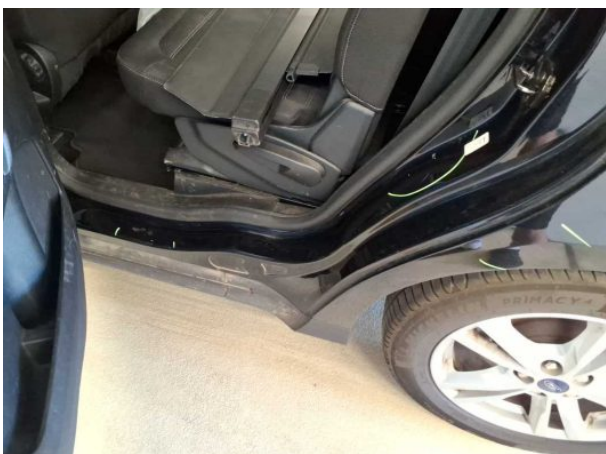
Damage #6: Side panel - rear left side: Sill - Scratched - Smart repair
