Expertise

Verkaufsgutachten

Mercedes-Benz Sprinter

Fahrgestellnummer W1V9106231P487772

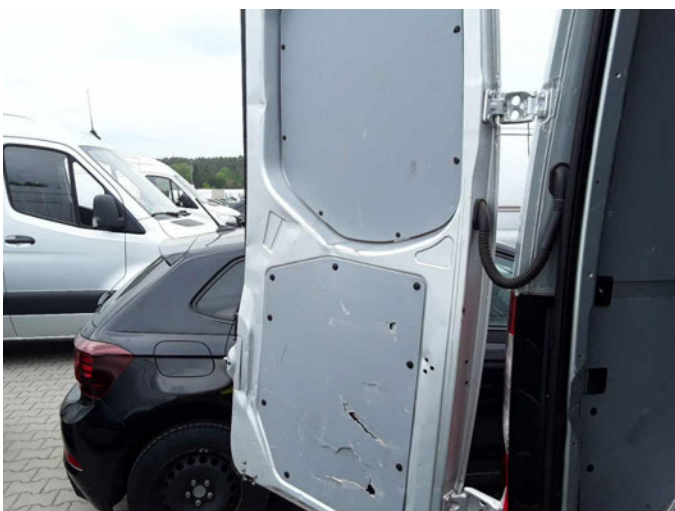
Beschädigung 2: Heckklappe/-tür: Verkl. Hecktür Sperrholz unten - beschädigt - erneuern

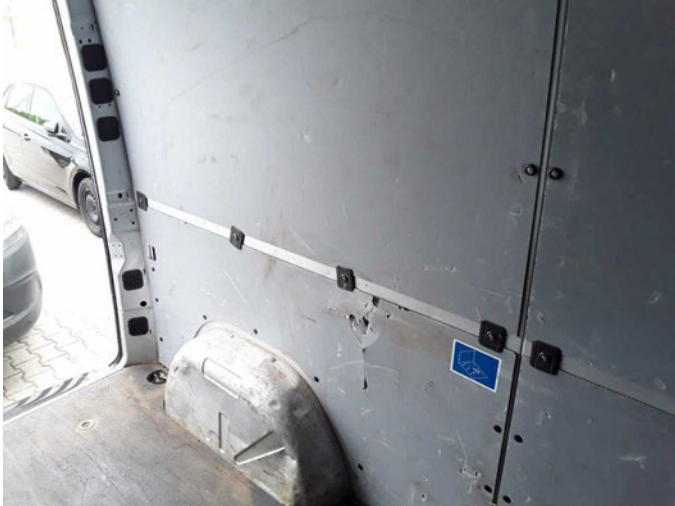
Beschädigung 3: Verkleidungen/Abdeckungen: Laderaumverkleidung links - beschädigt - erneuern

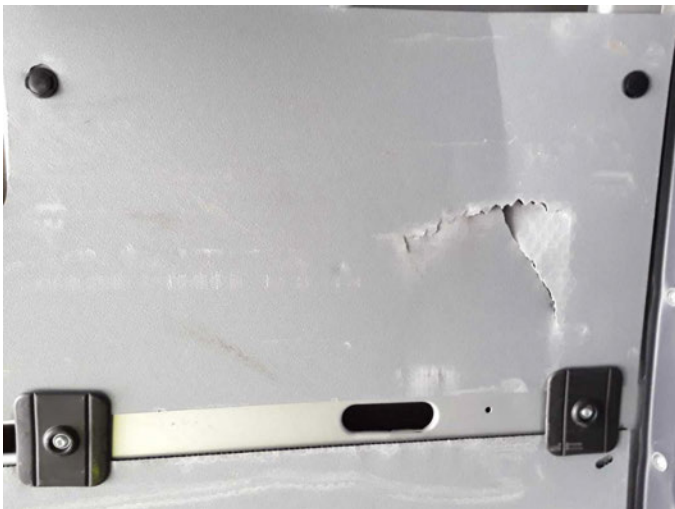
Beschädigung 3: Verkleidungen/Abdeckungen: Laderaumverkleidung links - beschädigt - erneuern

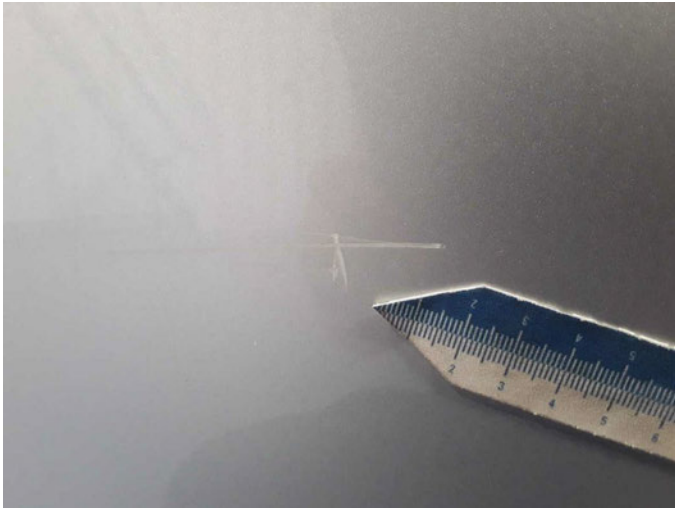
Beschädigung 8: Seitenwand links: Seitenwand - Delle / Lackschaden - instandsetzen/lackieren (S3)

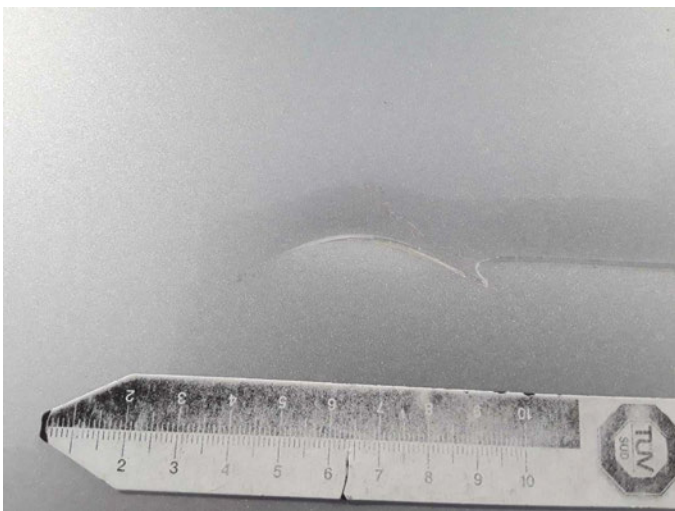
Beschädigung 8: Seitenwand links: Seitenwand - Delle / Lackschaden - instandsetzen/lackieren (S3)

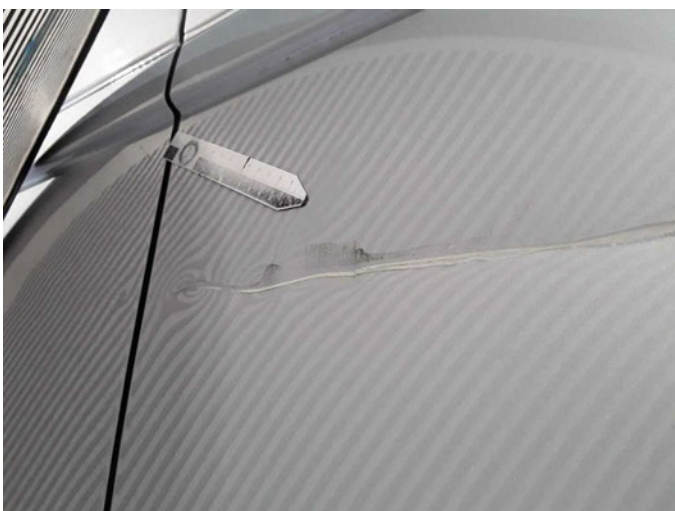
Beschädigung 8: Seitenwand links: Seitenwand - Delle / Lackschaden - instandsetzen/lackieren (S3)

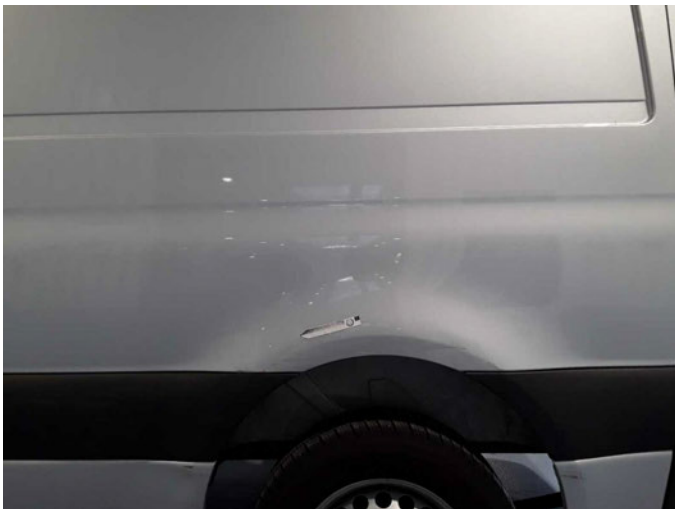
Beschädigung 8: Seitenwand links: Seitenwand - Delle / Lackschaden - instandsetzen/lackieren (S3)

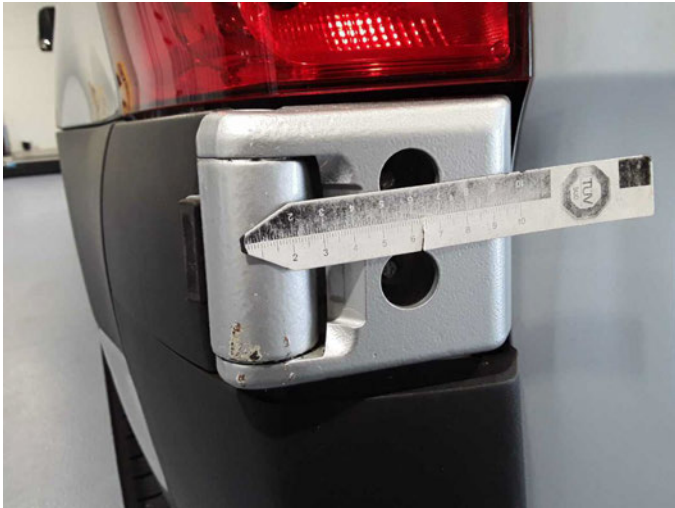
Beschädigung 12: Seitenwand links: Schutzleiste - verkratzt / verschürft - erneuern

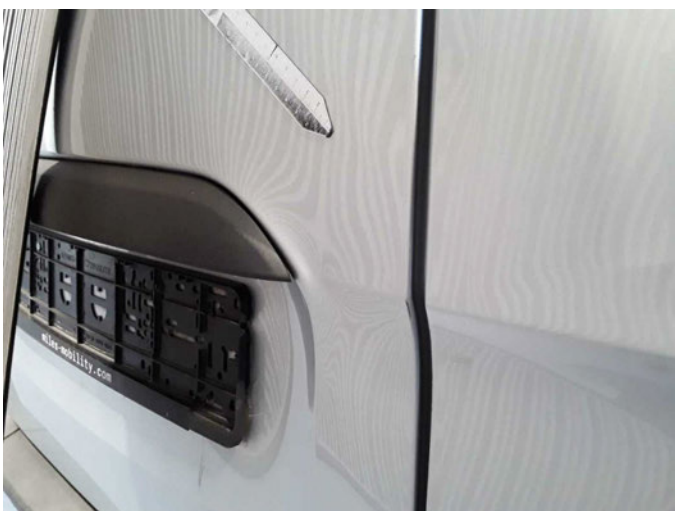
Beschädigung 14: Stossfänger hinten: Stossfänger hinten (unlackiert) - verkratzt / verschürft - instandsetzen und lackieren

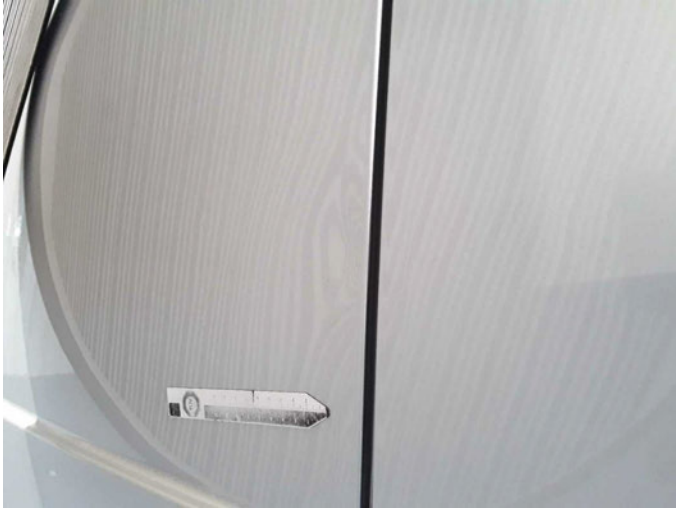
Beschädigung 15: Heckklappe/-tür: Hecktür links - verformt - erneuern

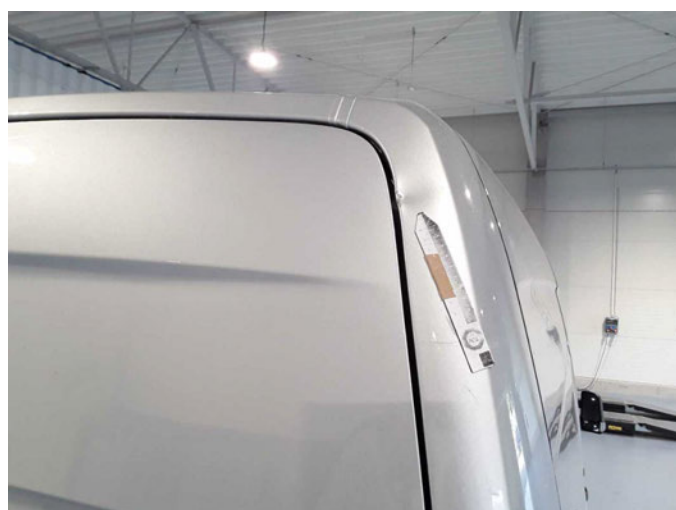
Beschädigung 17: Karosserie: D-Säule rechts - Delle / Lackschaden - instandsetzen/lackieren (S3)

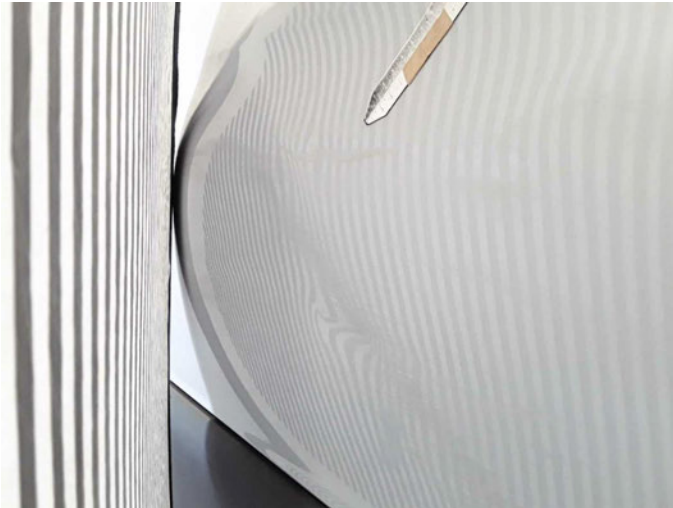
Beschädigung 19: Schiebetür rechts: Schiebetür - verformt - erneuern

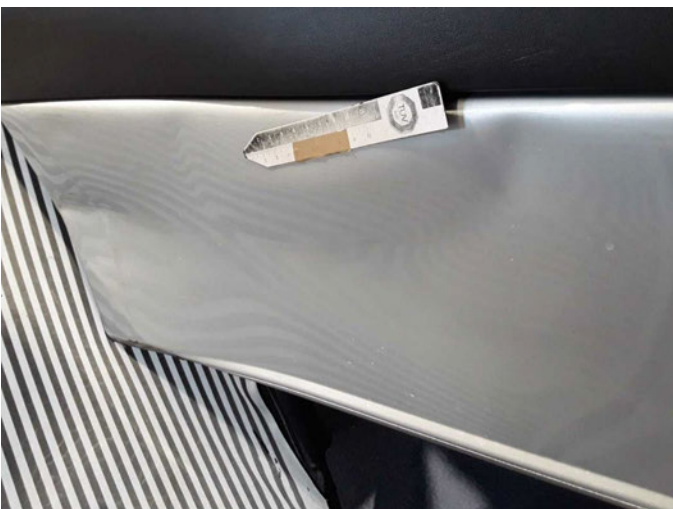
Beschädigung 20: Schweller rechts: Schweller - verformt - erneuern

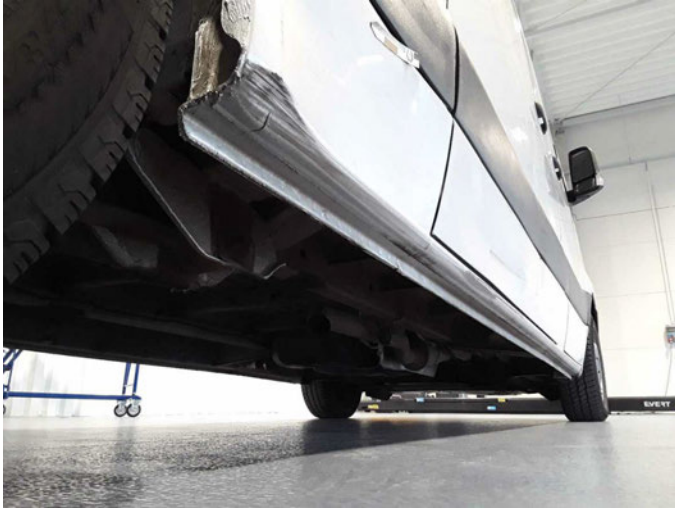
Beschädigung 20: Schweller rechts: Schweller - verformt - erneuern

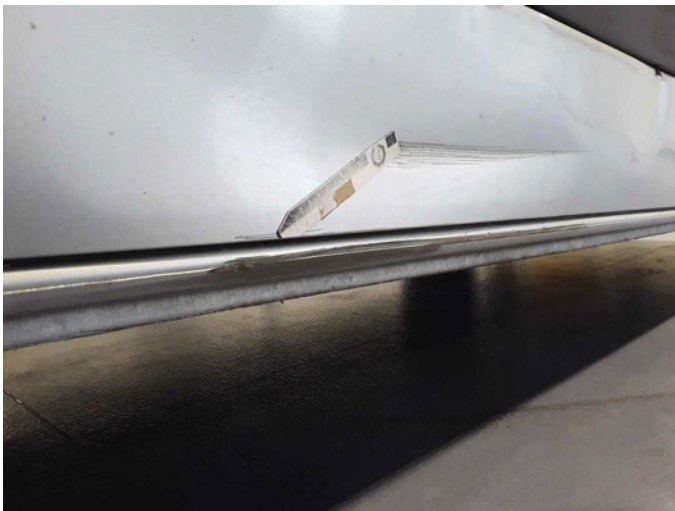
Beschädigung 20: Schweller rechts: Schweller - verformt - erneuern

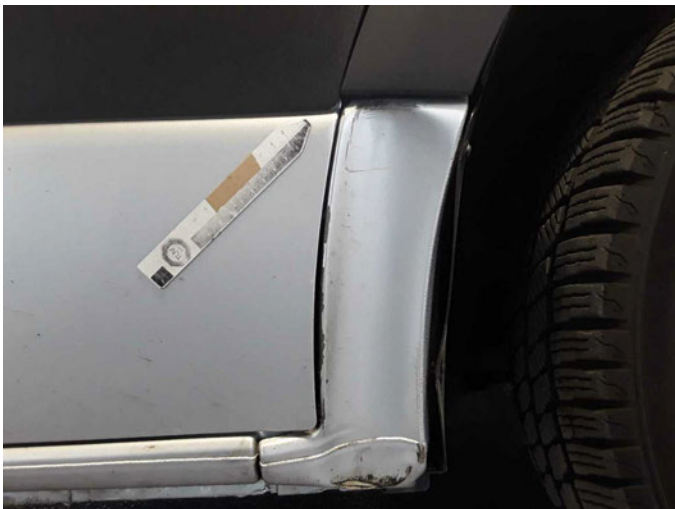
Beschädigung 22: Tür vorn rechts: Tür - beschädigt - erneuern

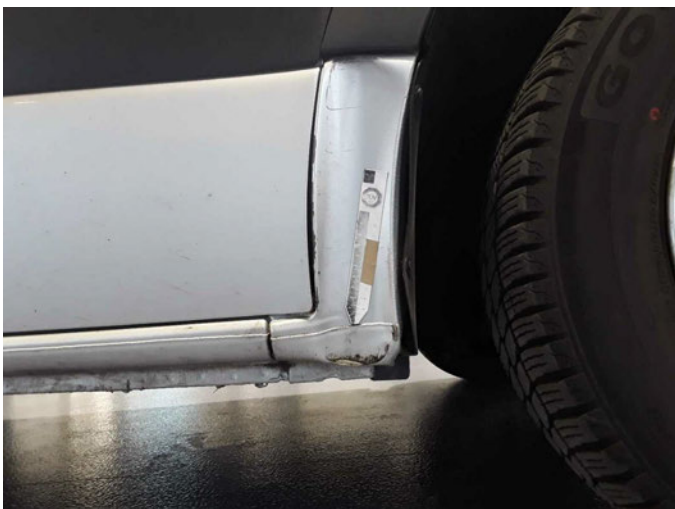
Beschädigung 23: Schweller rechts: Verkleidung - beschädigt - erneuern

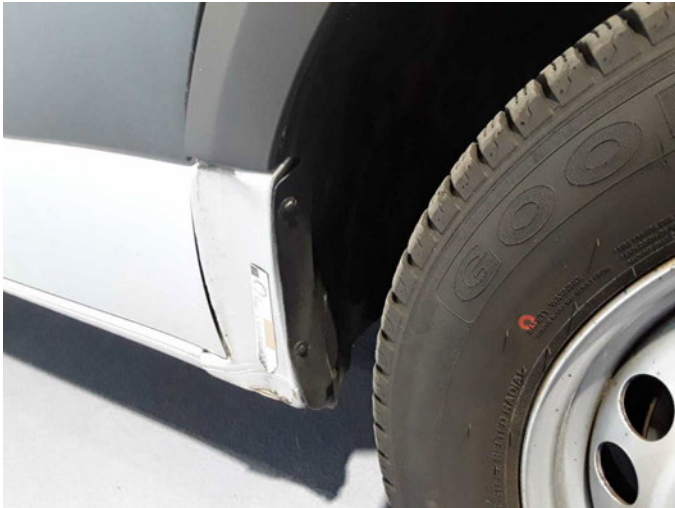
Beschädigung 24: Karosserie: Radhaus vorn rechts - beschädigt - erneuern

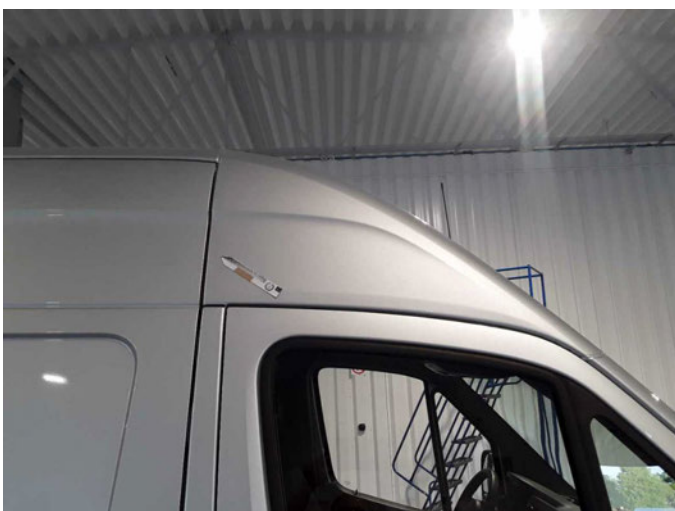
Beschädigung 26: Fahrzeugdach: Dachholm rechts - Delle / Lackschaden - instandsetzen/lackieren (S3)

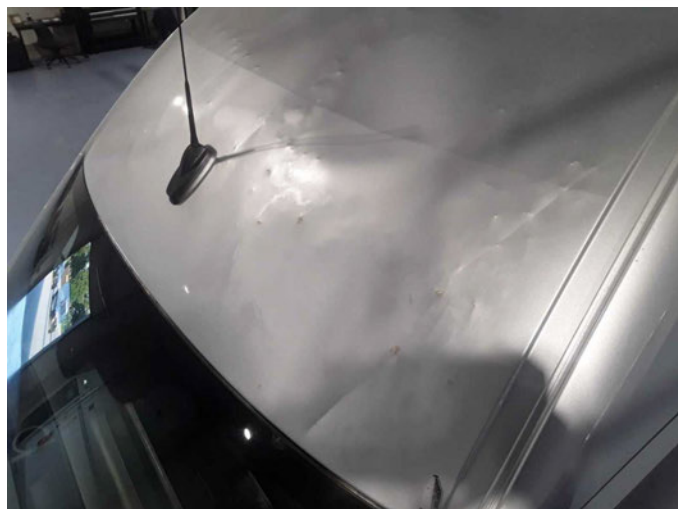
Beschädigung 27: Motorhaube: Motorhaube - Delle(n) - sanft instandsetzen

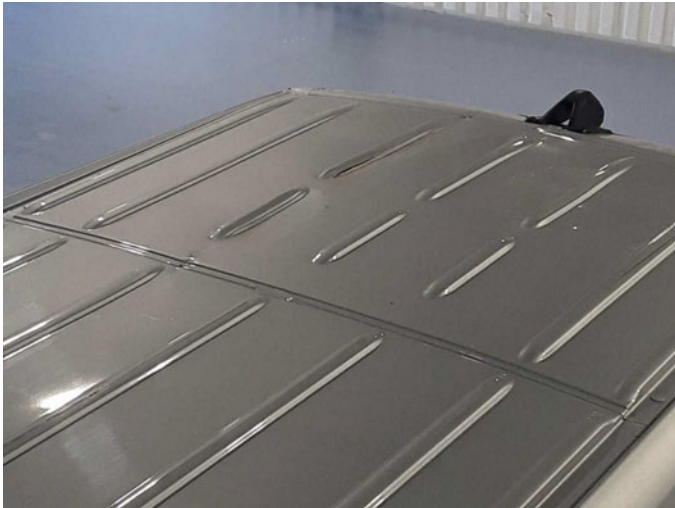
Beschädigung 30: Fahrzeugdach: Dach - verkratzt / verschürft - instandsetzen/lackieren (S3)

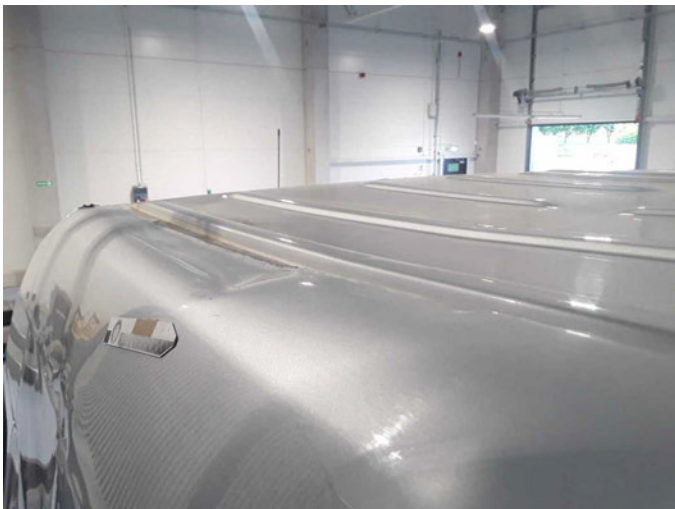
Beschädigung 31: Fahrzeugdach: Dachholm links - beschädigt - erneuern

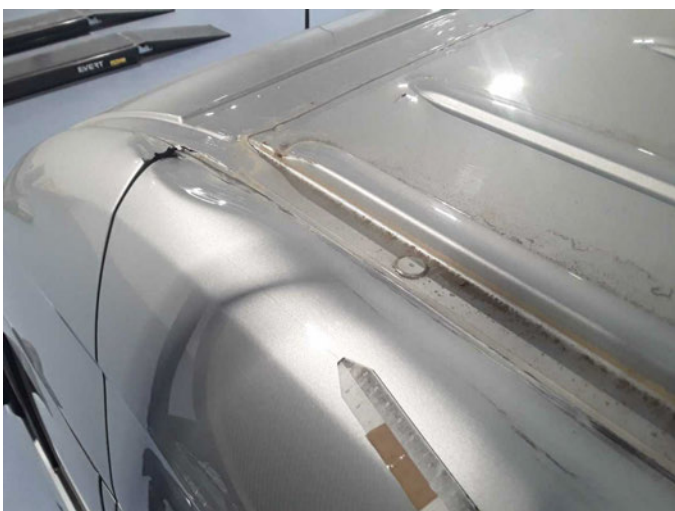
Beschädigung 31: Fahrzeugdach: Dachholm links - beschädigt - erneuern

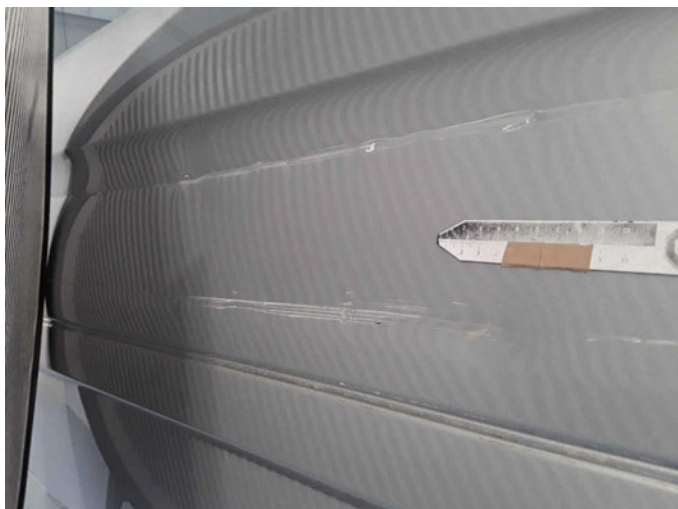
Beschädigung 31: Fahrzeugdach: Dachholm links - beschädigt - erneuern

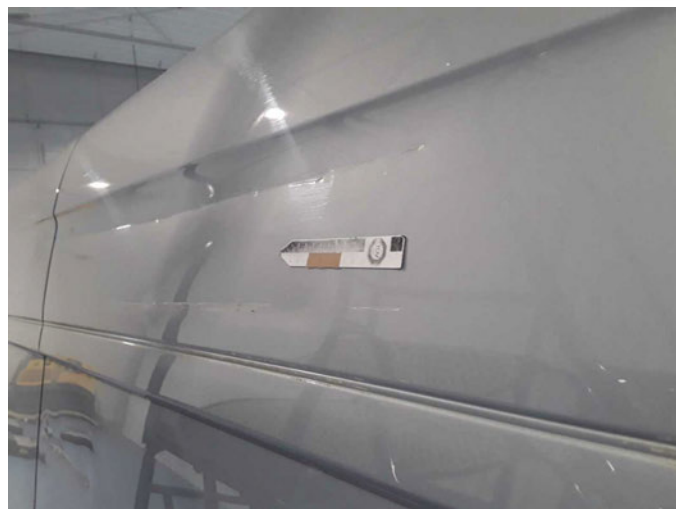
Beschädigung 31: Fahrzeugdach: Dachholm links - beschädigt - erneuern

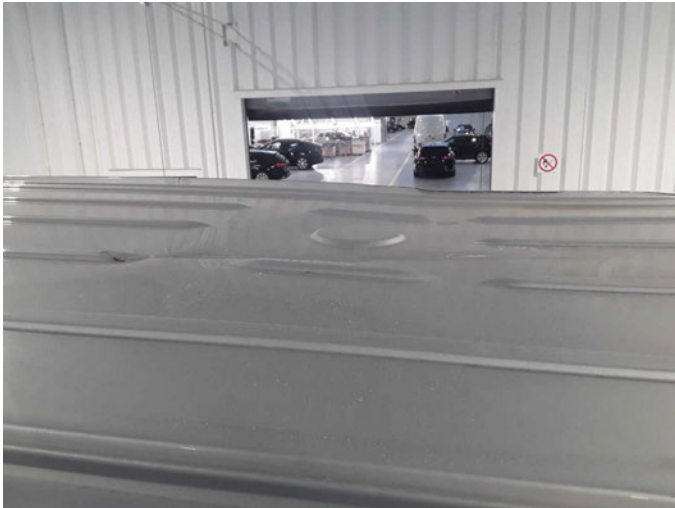
Beschädigung 34: Fahrzeugdach: Dachholm rechts - verkratzt / verschürft - instandsetzen/lackieren (S3)

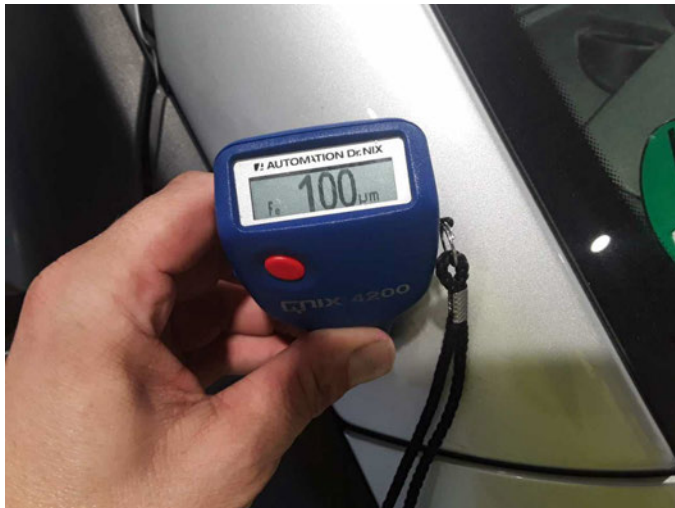
Dachholm links: 94 µm

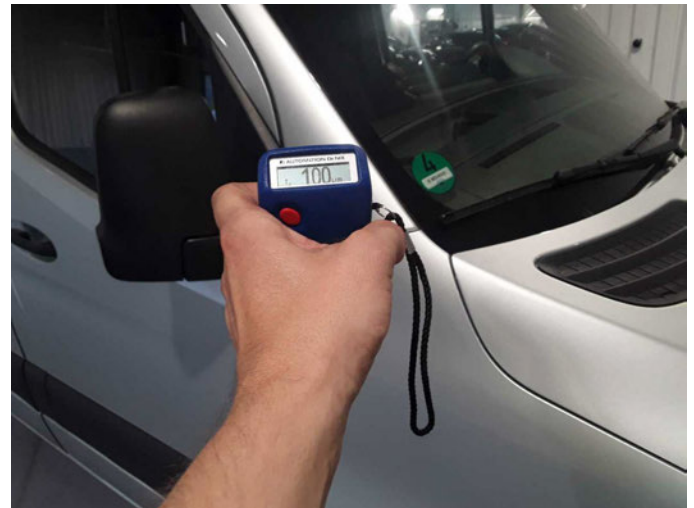
Dachholm rechts: 100 μm

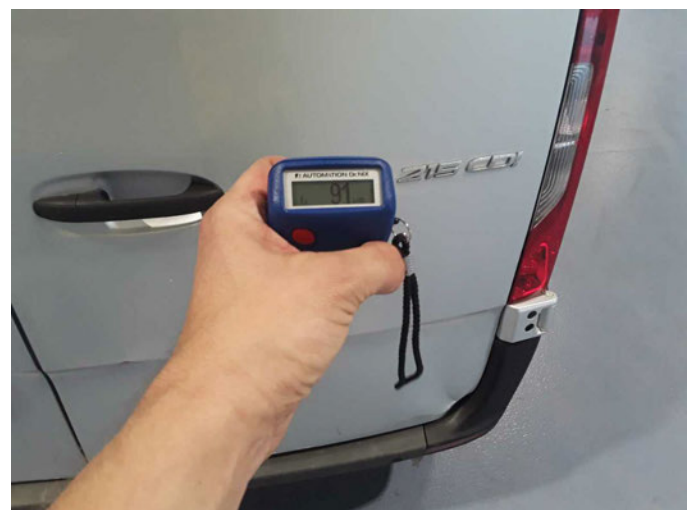
Heckklappe/-tür: 91 μm

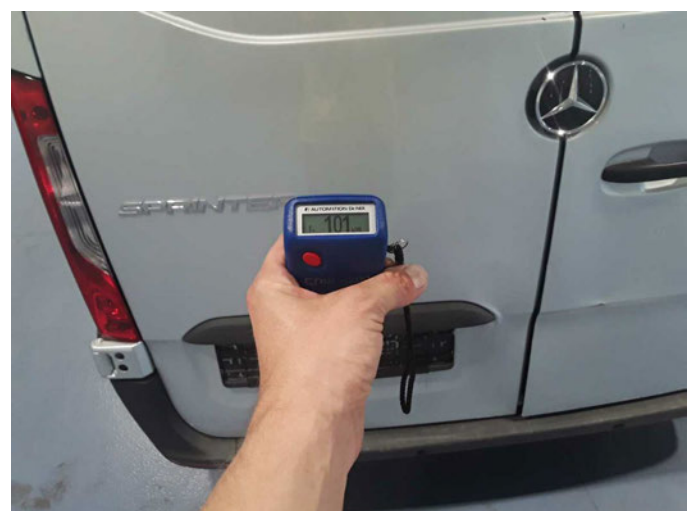
Heckklappe/-tür: 91 μm

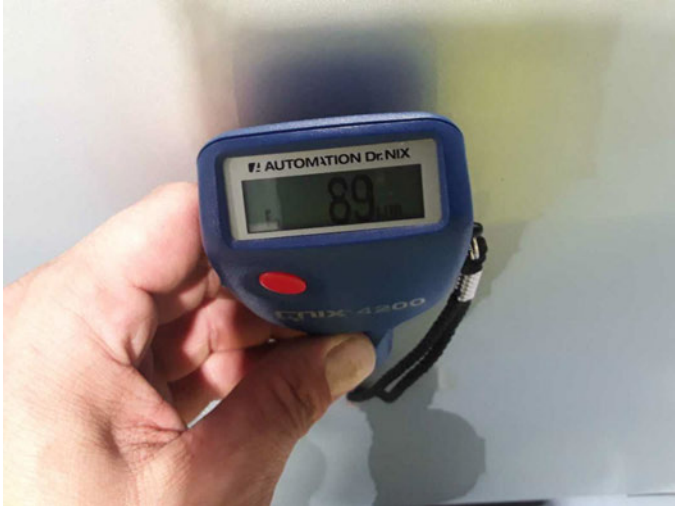
Heckklappe/-tür: 91 μm

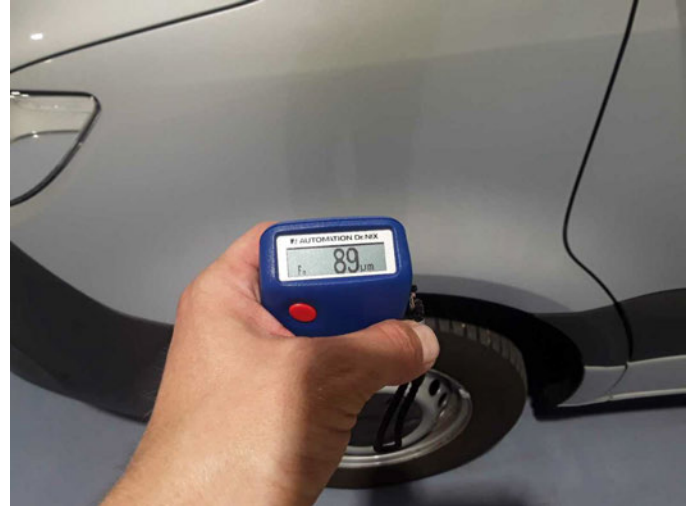
Kotflügel links: 89 µm

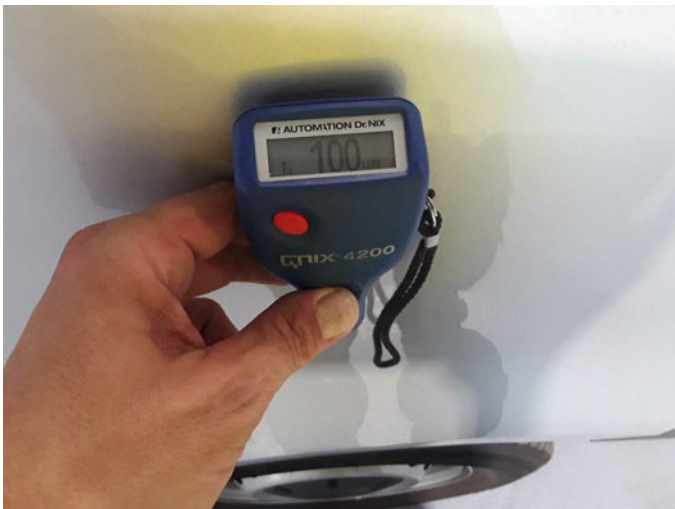
Kotflügel links: 89 µm

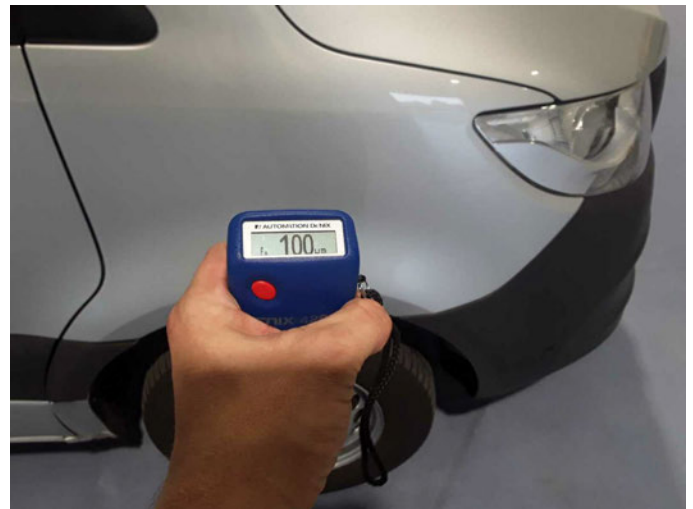
Kotflügel rechts: 100 µm

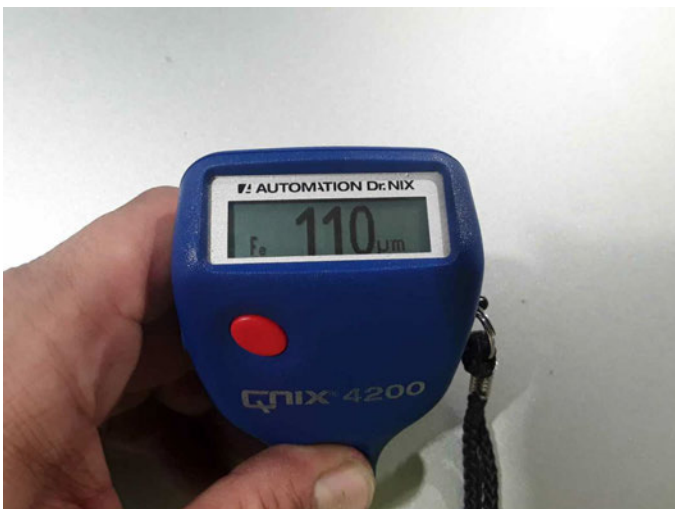
Kotflügel rechts: 100 µm

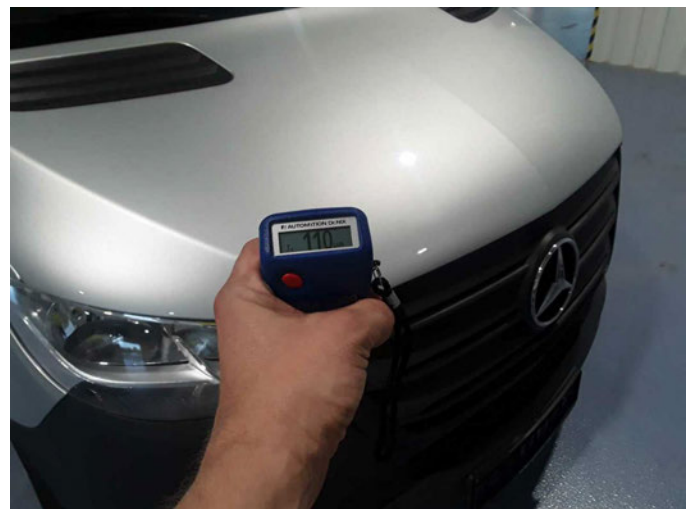
Motorhaube: 110 µm

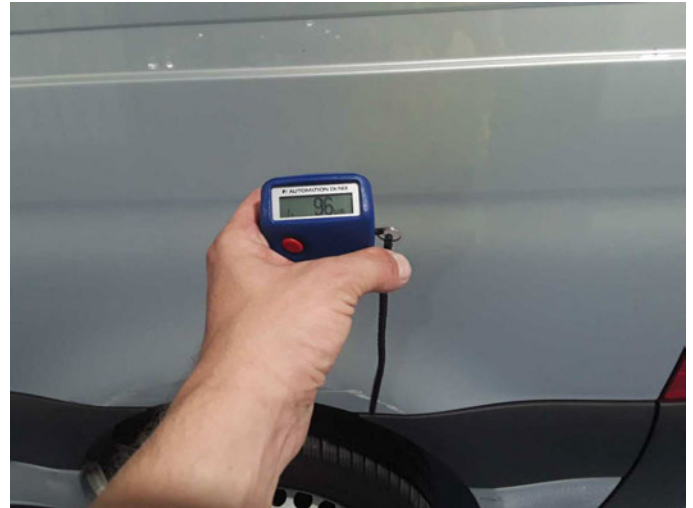
Seitenwand links: 96 μm

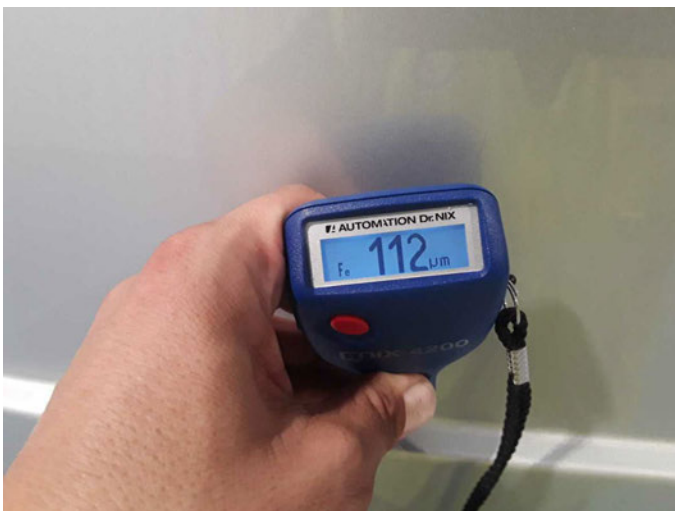
Seitenwand links: 96 μm

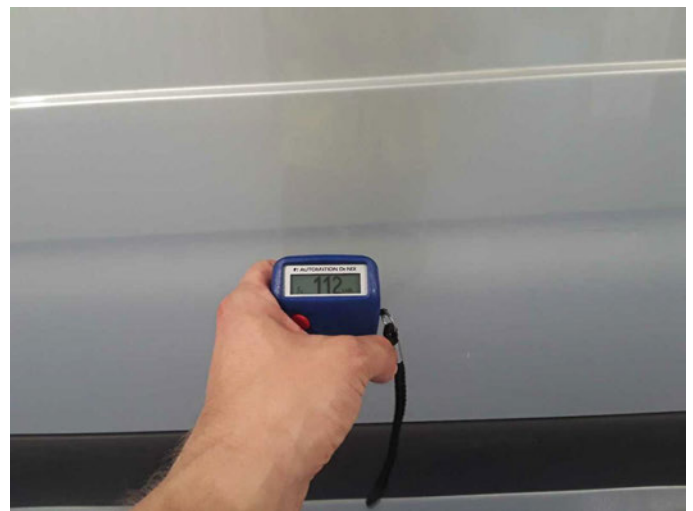
Seitenwand links: 96 μm

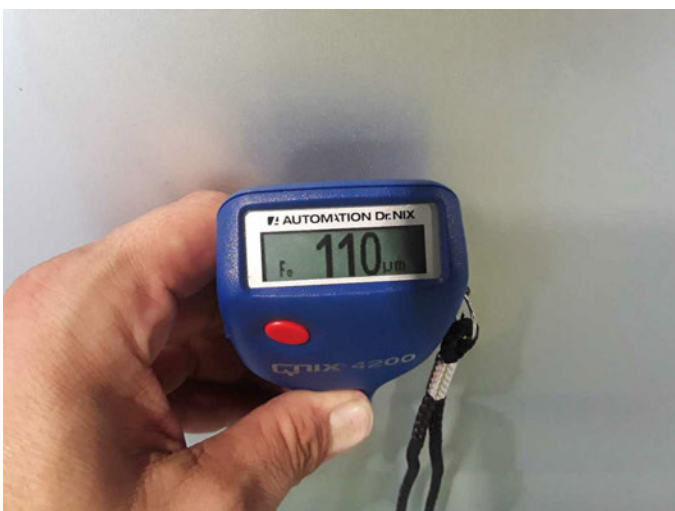
Seitenwand links: 96 μm

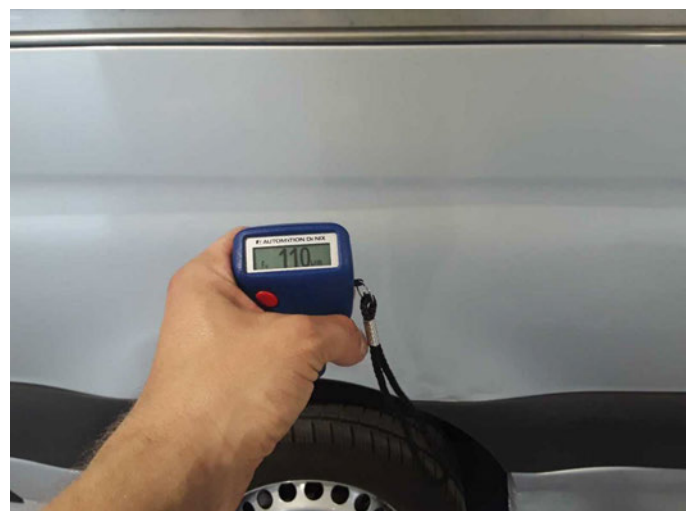
Seitenwand rechts: 110 μm

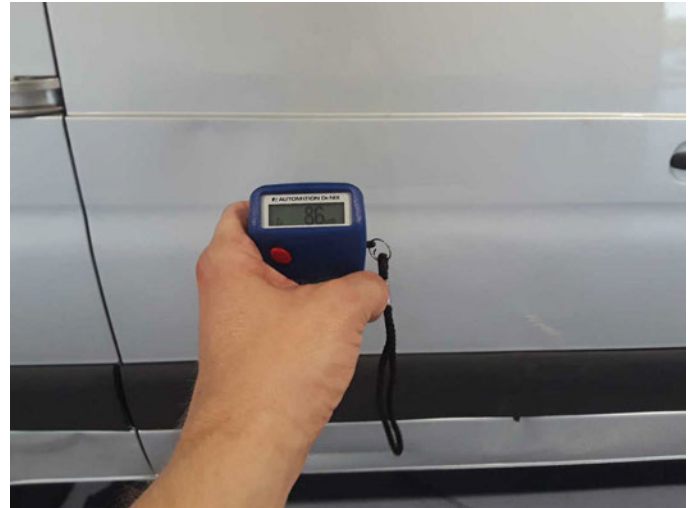
Tür hinten rechts: 86 μm

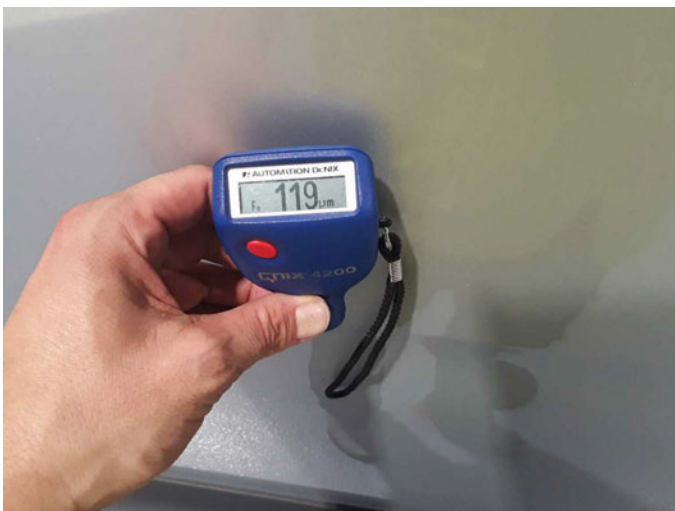
Tür hinten rechts: 86 μm

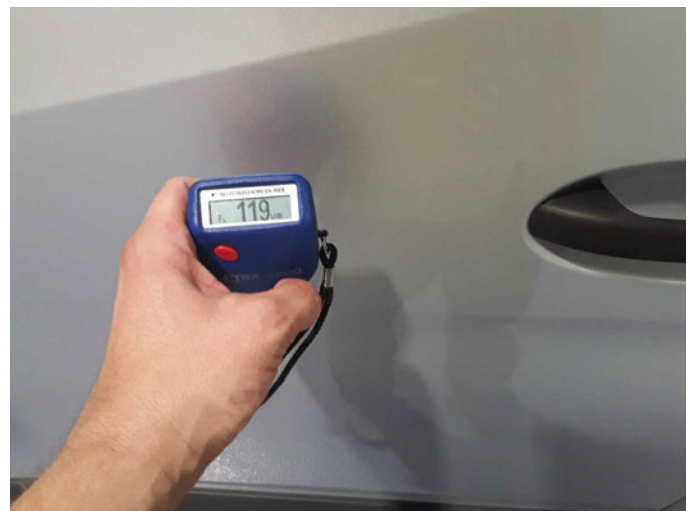
Tür vorne links: 119 μm

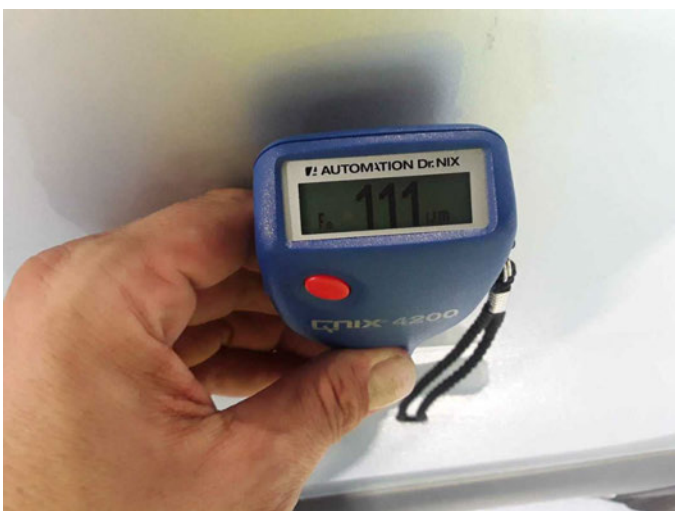
Tür vorne links: 119 μm

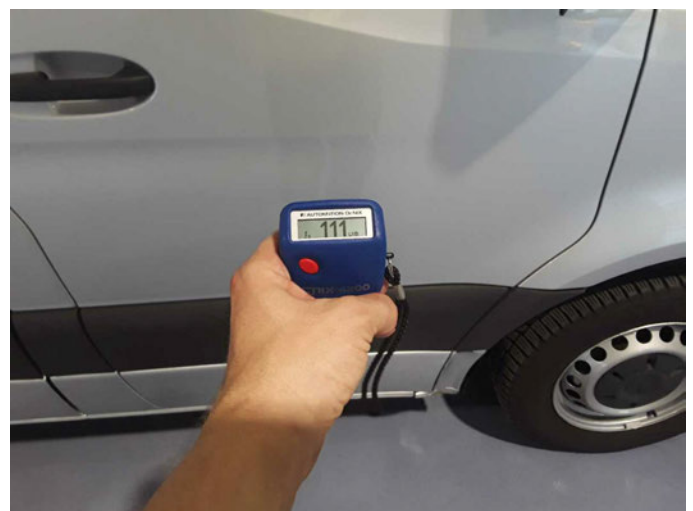
Tür vorne rechts: 111 μm
