Operator		Inspection condition	Conditional: Light/moisture/dirt
License number		Mileage (Read)	127,299 km
Manufacturer	Volkswagen	Next maintenance in	8,100 km
Type / Model	PASSAT	Main inspection (Report on hand)	05/2027
Vehicle Identification number	WWZZZ3CZNE046589	Power / Engine displacement	110 kW / 1,968 ccm
First registration	28 Apr 2022	Upholstery/Colour	/
Last maintenance		Paintwork	
Fuel type	Diesel	Gearbox	Automatic

Zustandsbericht

Inspection date: 15 Jun 2026
Protocol number: 45958278
Delivery date: 15 Jun 2026

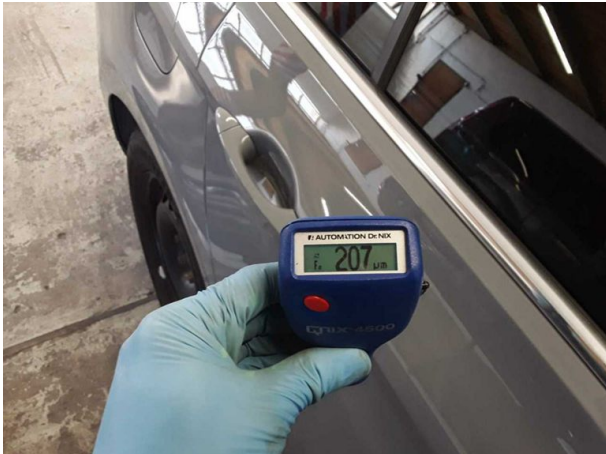
Repainting 1: Mudguard - left side, Bonnet, Door - rear right side,
Door - front left side, Door - front right side

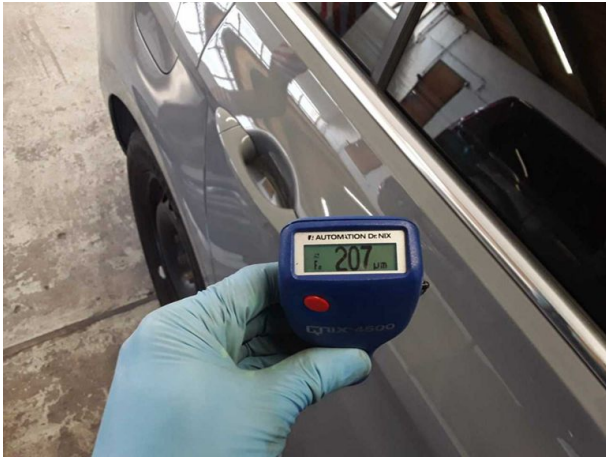
Nachlackierung 1: Kotflügel links, Motorhaube, Tür hinten rechts,
Tür vorne links, Tür vorne rechts
