## Lynk & Co 01

### Informazioni Veicolo

Marca:	<b>Lynk &amp; Co</b>	Targa:	
Cambio:		Colore esterno:	<b>Blu scuro</b>
Modello:	<b>01</b>	N. Telaio:	<b>L6TCX2E71NE027567</b>
Carburante:	<b>Ibrido plug-in</b>	Potenza:	
Versione:		Data di immatricolazione	<b>31/01/2023</b>
Chilometraggio:	<b>84514 km</b>	Numero di porte:	<b>5</b>

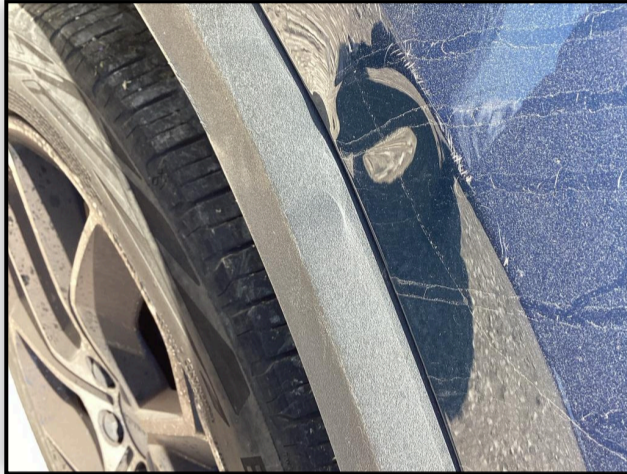
**Modanatura arco passaruota ant. Sx**

Deformato / Forzato

Ruote

Sostituire

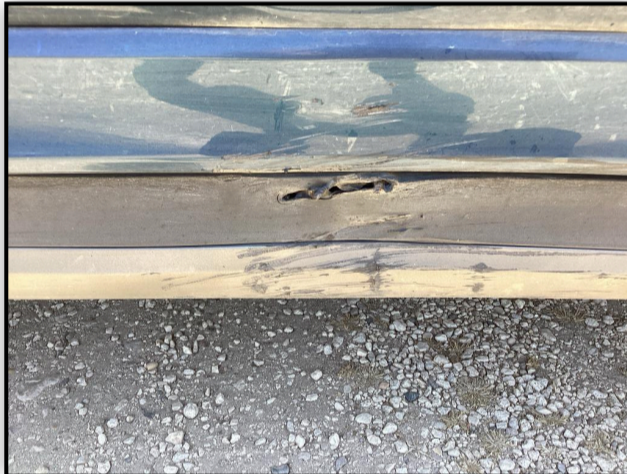
**Modanatura porta ant. Dx**

Rotto

Destra

Sostituire

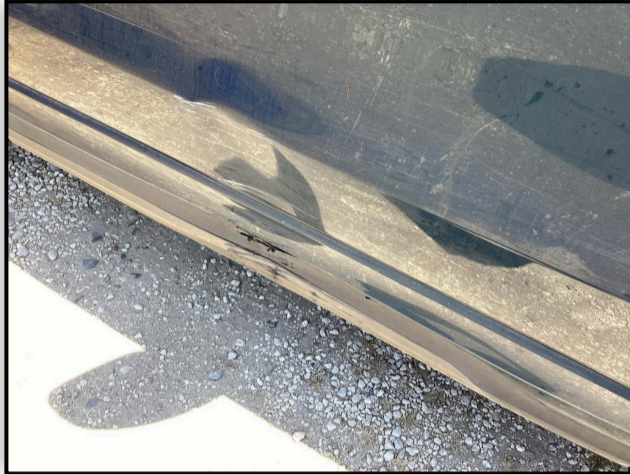
**Porta ant. Dx**

Ammaccatura

Destra

Sostituire e dipingere

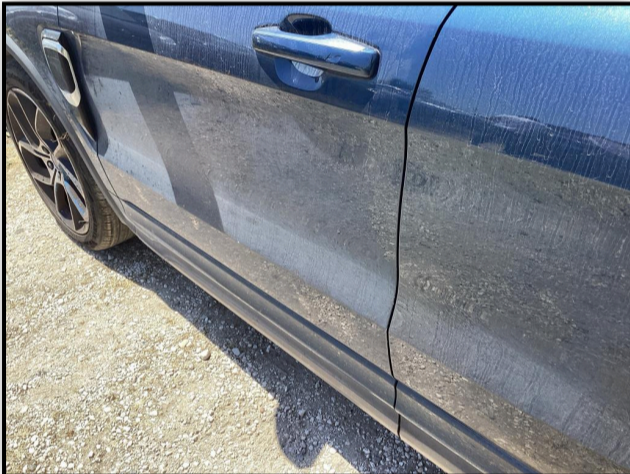
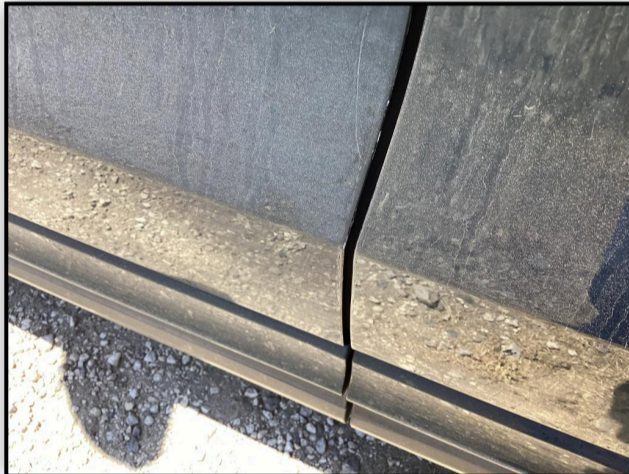
**Porta ant. Sx**

Graffiature

Sinistra

Verniciatura

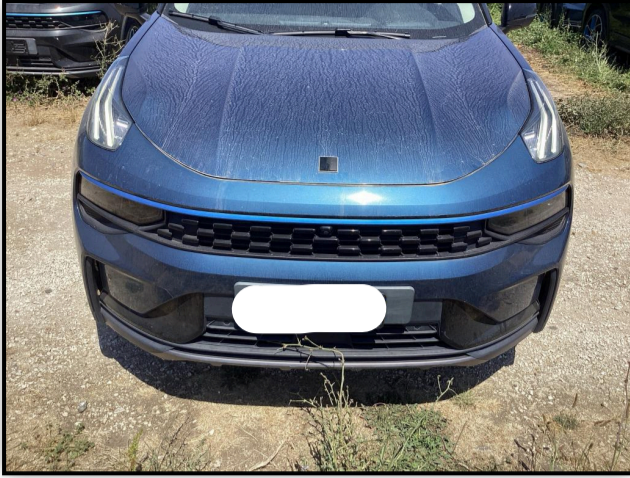
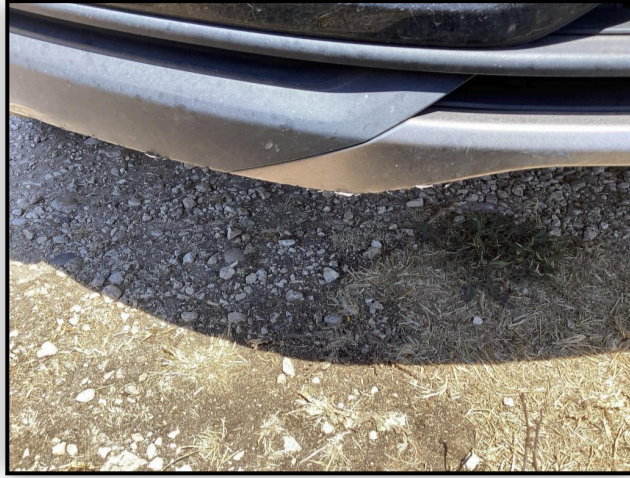
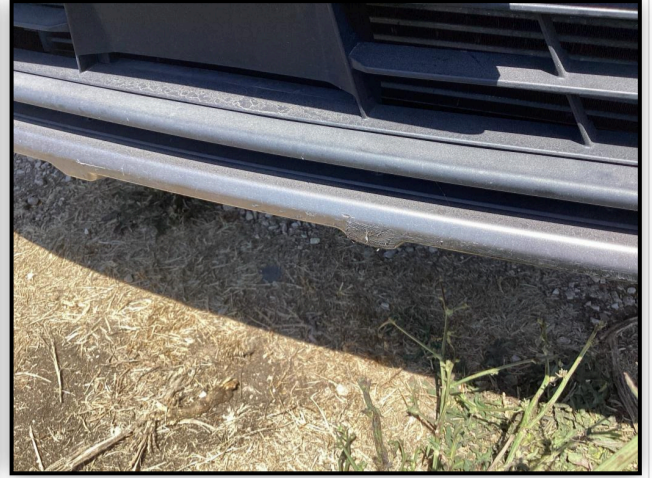
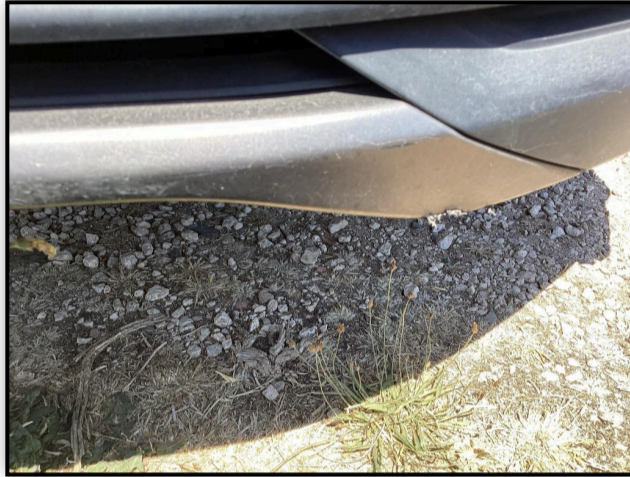
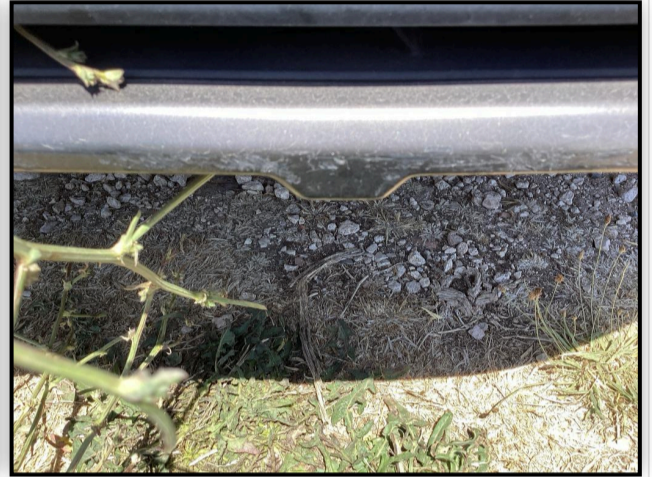
**Spoiler paraurti ant.**

Graffiature

Davanti

Verniciatura
