Fahrzeugbeschreibung

Fahrzeug: MINI Countryman Cooper SD AT Essential Trim Schräghecklimousine 5-türig 1995 ccm 190 PS / 140 KW Diesel 8-Gang Automatik

Zustandsbericht

Inspection date: 21 May 2026
Protocol number: 45805323

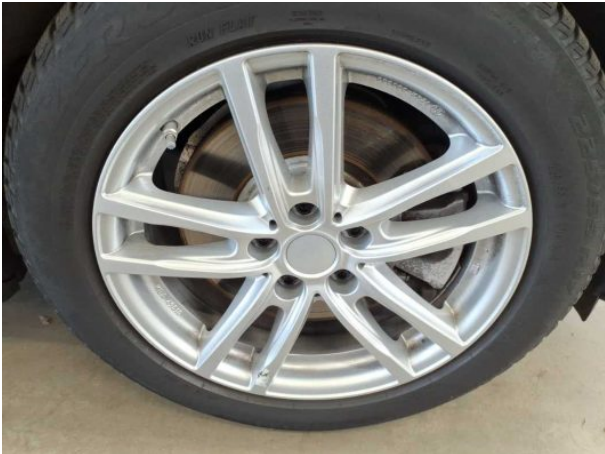
No.	Component group	Description
1	Wheel / tyres	Alloy rim - front right side - Scratch(es) - No deduction
2	Trim / covers	Trim / covers (Einstiegsleiste hinten rechts) - dent(s) - Replace
3	Front bumper	Cover bumper - front - Scratch(es) - Replace
4	Exhaust system	AdBlue tank (Auffüllen) - Missing - Replace
5	Documents	Main inspection certificate (Fehlt) - Replace
6	2nd wheel set	1 alloy rim - Scratched - Loss in value
7	2nd wheel set	1 alloy rim - Scratch(es) - Loss in value
8	Electrical system	Battery - Functional / admissibility - Perform diagnosis
9	Rear bumper	Spoiler - Scratch(es) - Replace
10	Front bumper	Spoiler - Deformed - Replace
11	Rear bumper	Rear bumper - Scratch(es) - Repair and paint
12	Front bumper	Front bumper - Scratch(es) - Repair and paint
13	Door - rear left side	Door - Unprofessionally repaired - Repair and paint
14	Door - front right side	Door - Scratch(es) - Repair and paint
15	Door - front left side	Door - Scratch(es) - Repair and paint

Damage #1: Wheel / tyres: Alloy rim - front right side - Scratch(es) - No deduction

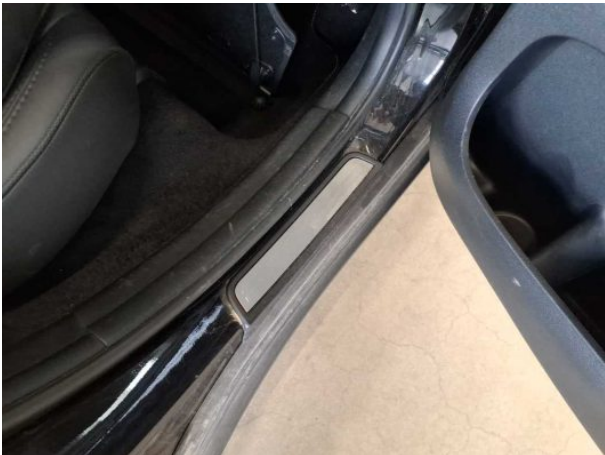
Damage #2: Trim / covers: Trim / covers (Einstiegsleiste hinten rechts) - dent(s) - Replace

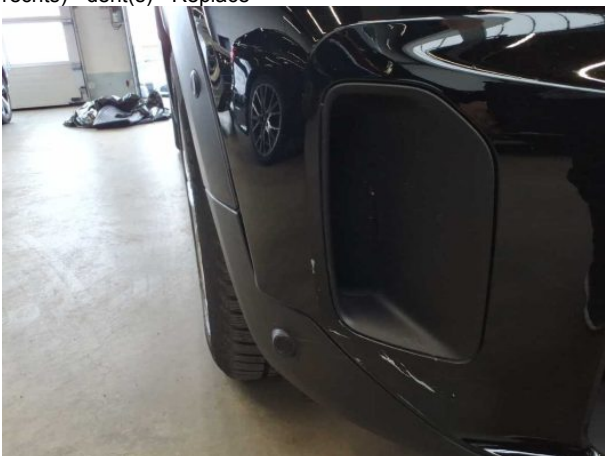
Damage #3: Front bumper: Cover bumper - front - Scratch(es) - Replace

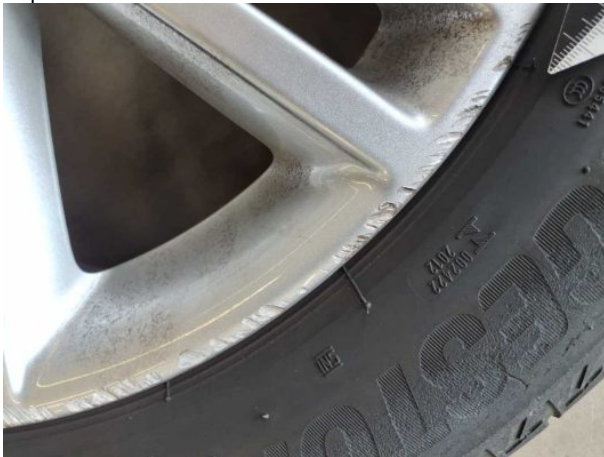
Damage #6: 2nd wheel set: 1 alloy rim - Scratched - Loss in value

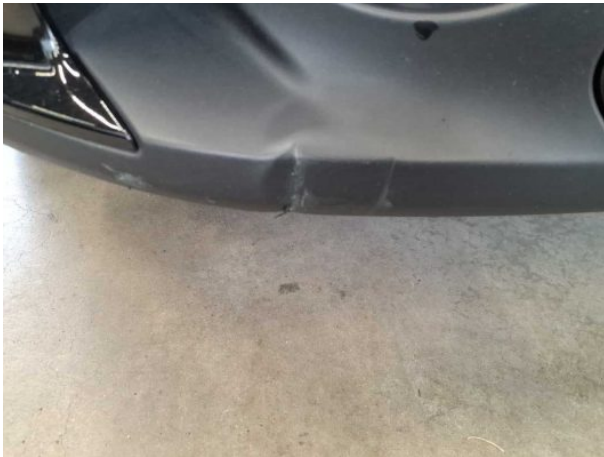
Damage #10: Front bumper: Spoiler - Deformed - Replace

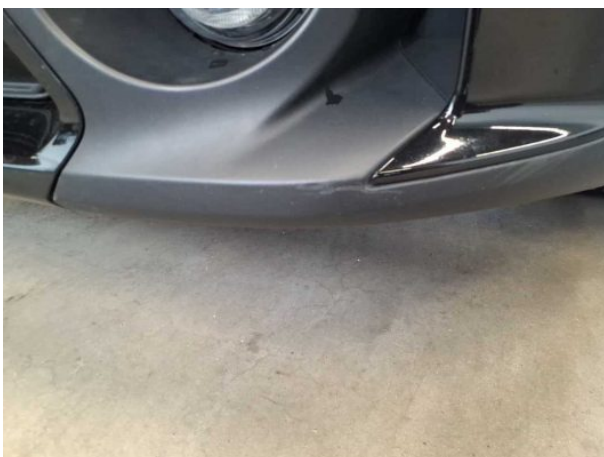
Damage #10: Front bumper: Spoiler - Deformed - Replace

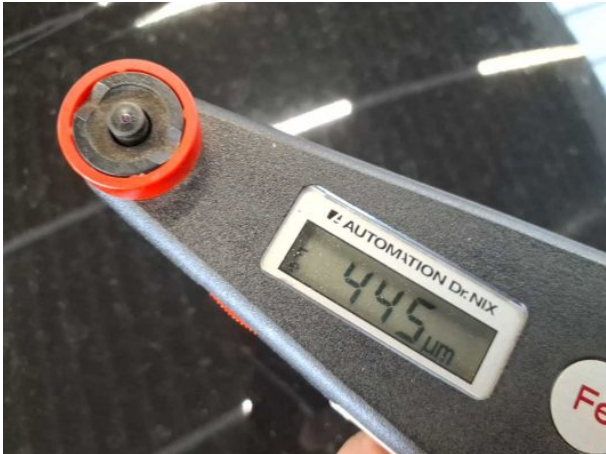
Repainting 1: Mudguard - left side, Mudguard - right side, Bonnet, Side panel - rear left side, Door - rear left side, Door - front left side

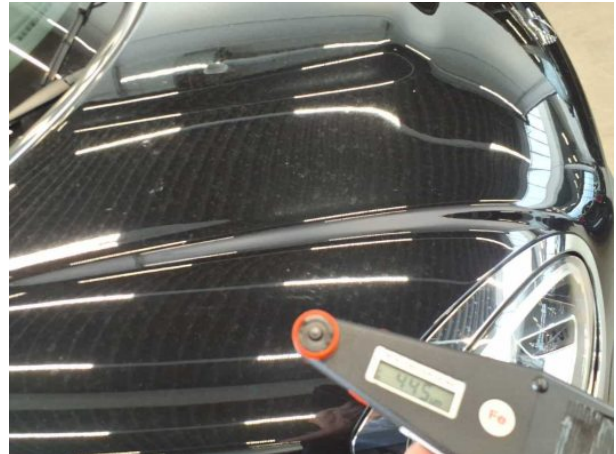
Repainting 1: Mudguard - left side, Mudguard - right side, Bonnet, Side panel - rear left side, Door - rear left side, Door -

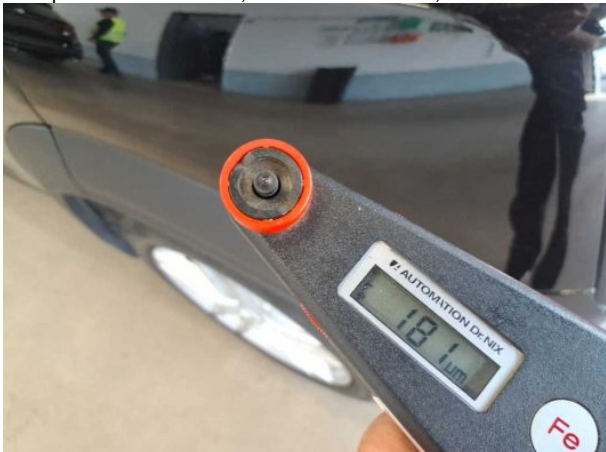
Repainting 1: Mudguard - left side, Mudguard - right side, Bonnet, Side panel - rear left side, Door - rear left side, Door - front left side

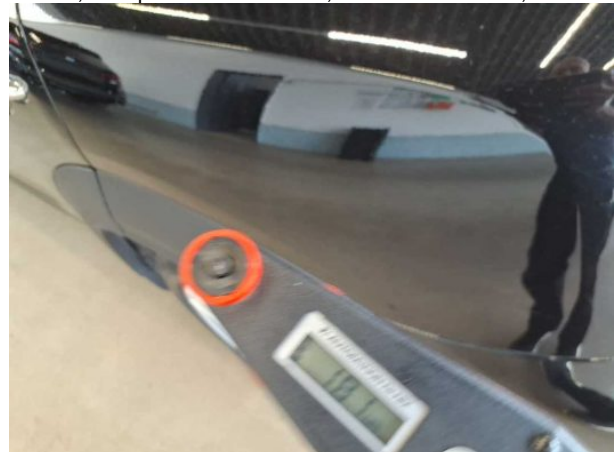
Repainting 1: Mudguard - left side, Mudguard - right side, Bonnet, Side panel - rear left side, Door - rear left side, Door -

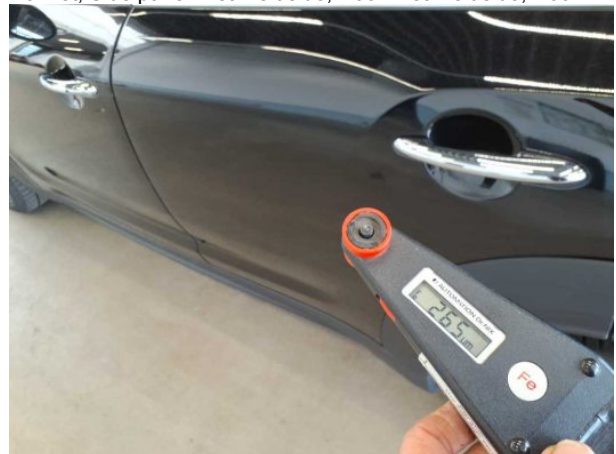
Repainting 1: Mudguard - left side, Mudguard - right side, Bonnet, Side panel - rear left side, Door - rear left side, Door -

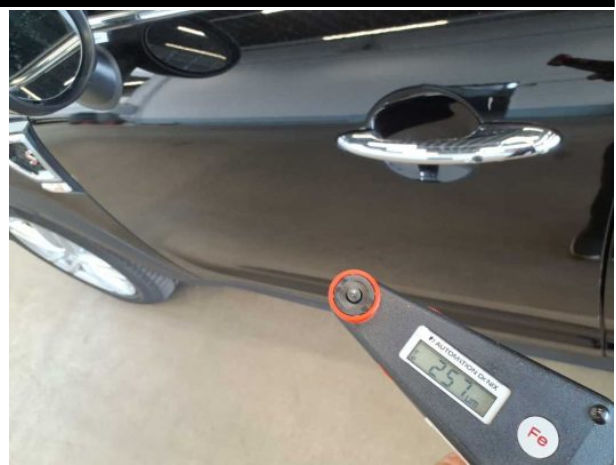
Repainting 1: Mudguard - left side, Mudguard - right side, Bonnet, Side panel - rear left side, Door - rear left side, Door -

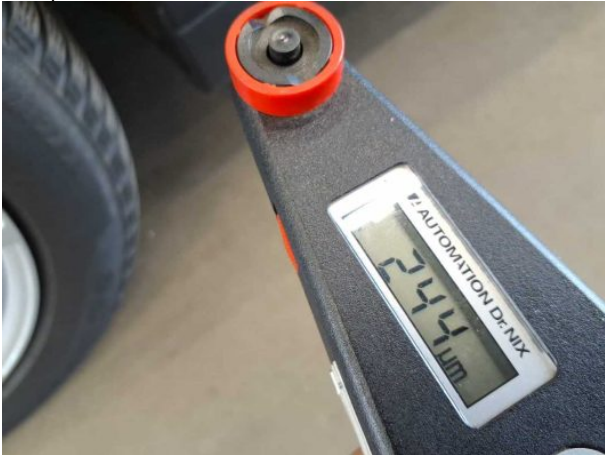
Repainting 1: Mudguard - left side, Mudguard - right side, Bonnet, Side panel - rear left side, Door - rear left side, Door - front left side

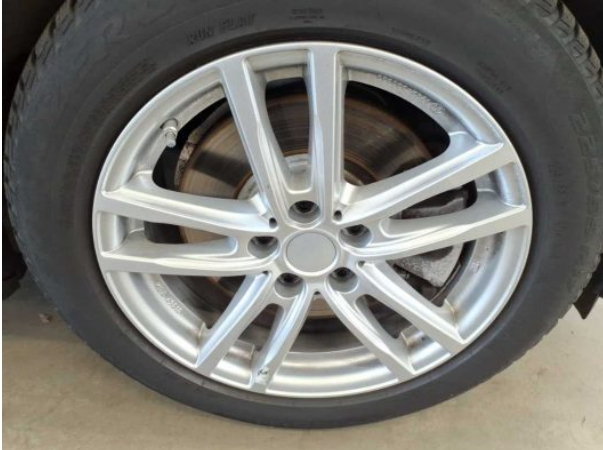
Beschädigung #1: Rad/Reifen: Leichtmetallfelge vorn rechts - Kratzer - kein Abzug

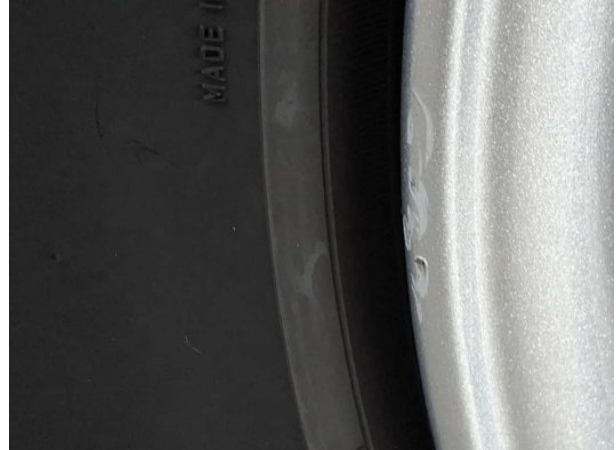
Beschädigung #1: Rad/Reifen: Leichtmetallfelge vorn rechts - Kratzer - kein Abzug

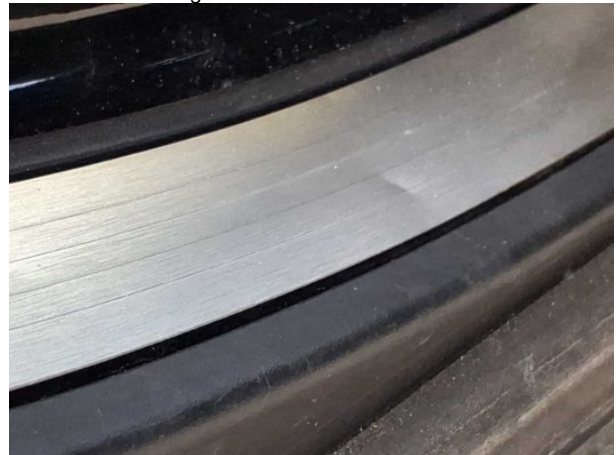
Beschädigung #2: Verkleidungen/Abdeckungen: Verkleidungen/Abdeckungen (Einstiegsleiste hinten rechts) -

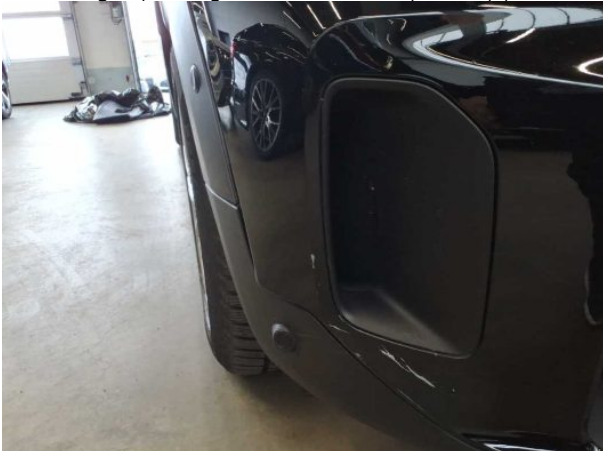
Beschädigung #3: Stossfänger vorn: Blende Stossfänger vorn - Kratzer - erneuern

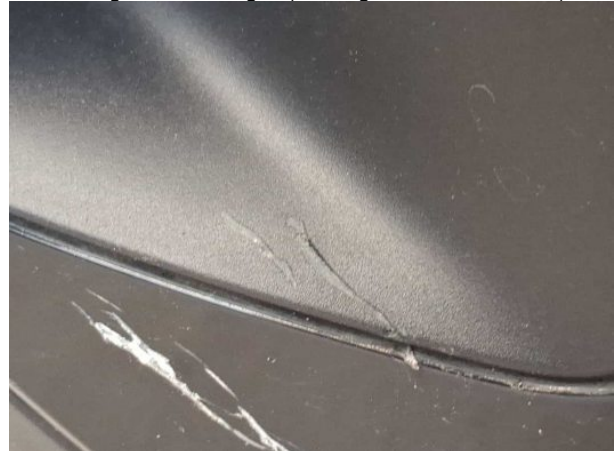
Beschädigung #3: Stossfänger vorn: Blende Stossfänger vorn - Kratzer - erneuern

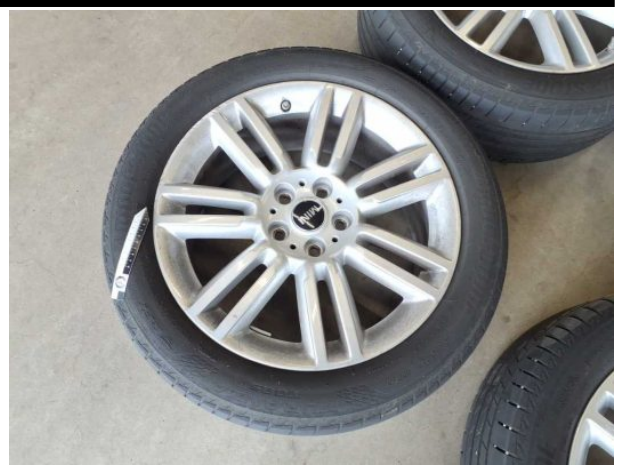
Beschädigung #6: 2.Radsatz: 1 Leichtmetallfelge - verkratzt / verschürft - Wertminderung

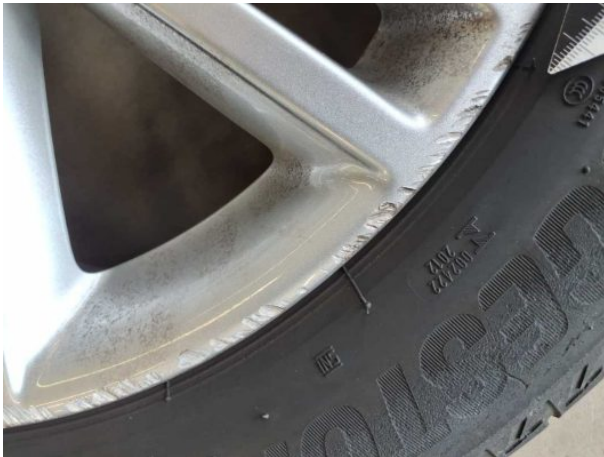
Beschädigung #6: 2.Radsatz: 1 Leichtmetallfelge - verkratzt / verschürft - Wertminderung

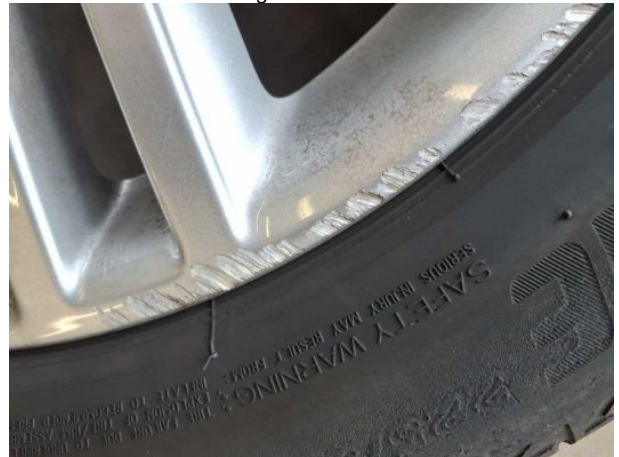
Beschädigung #6: 2.Radsatz: 1 Leichtmetallfelge - verkratzt / verschürft - Wertminderung

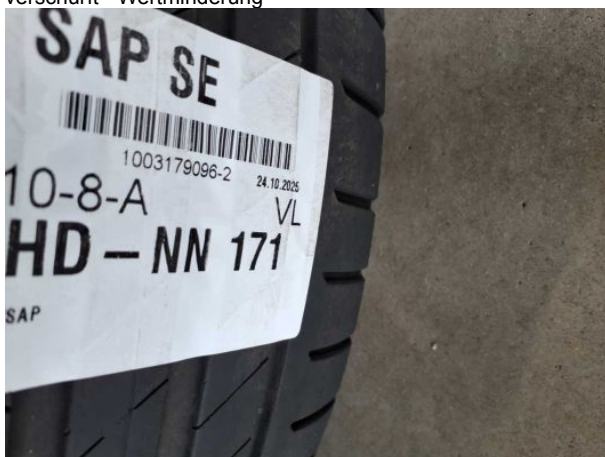
Beschädigung #6: 2.Radsatz: 1 Leichtmetallfelge - verkratzt / verschürft - Wertminderung

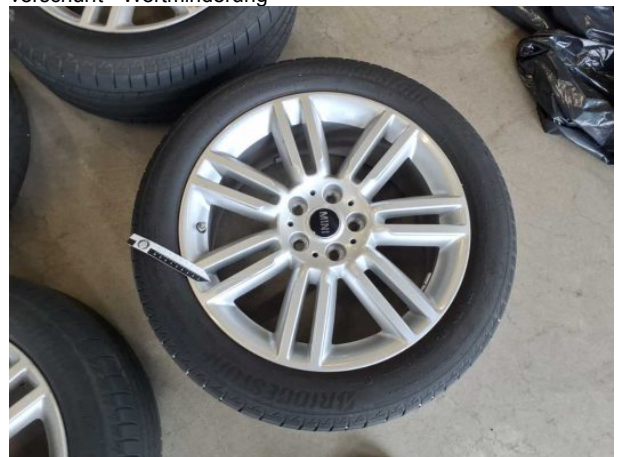
Beschädigung #7: 2.Radsatz: 1 Leichtmetallfelge - Kratzer - Wertminderung

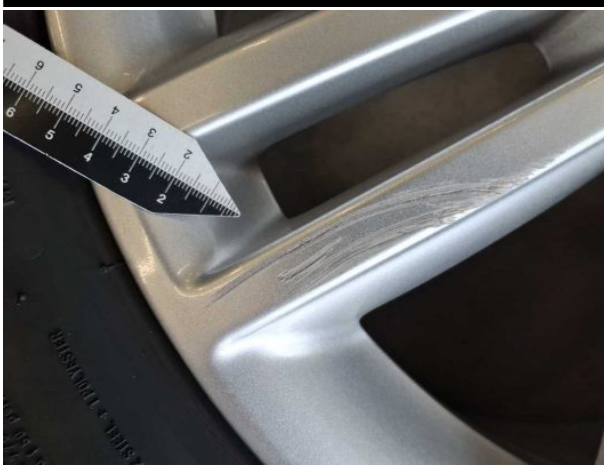
Beschädigung #7: 2.Radsatz: 1 Leichtmetallfelge - Kratzer - Wertminderung

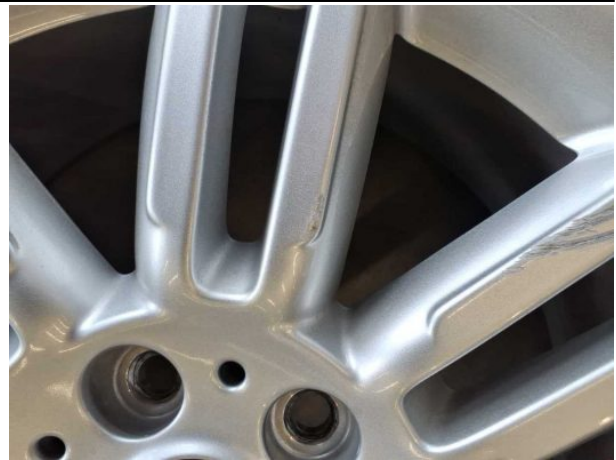
Beschädigung #7: 2.Radsatz: 1 Leichtmetallfelge - Kratzer - Wertminderung

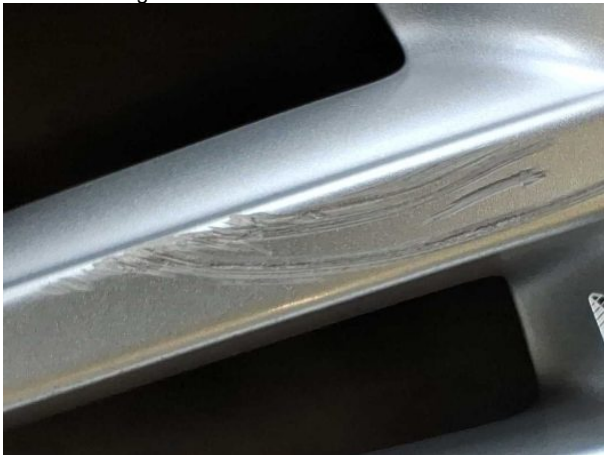
Beschädigung #7: 2.Radsatz: 1 Leichtmetallfelge - Kratzer - Wertminderung

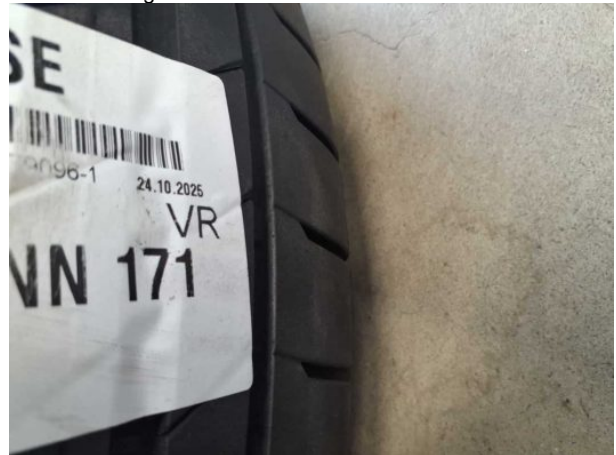
Beschädigung #7: 2.Radsatz: 1 Leichtmetallfelge - Kratzer - Wertminderung

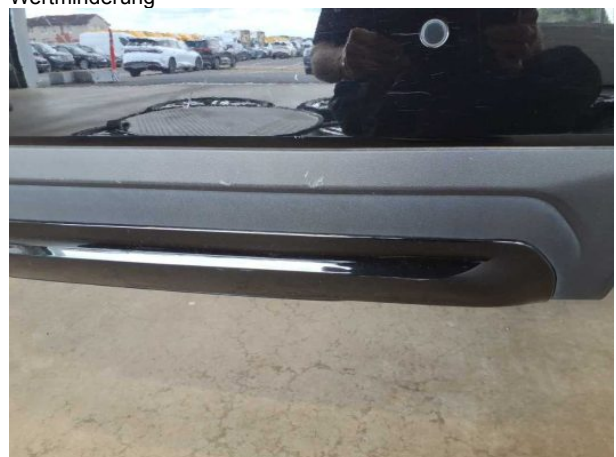
Beschädigung #9: Stossfänger hinten: Spoiler - Kratzer - erneuern

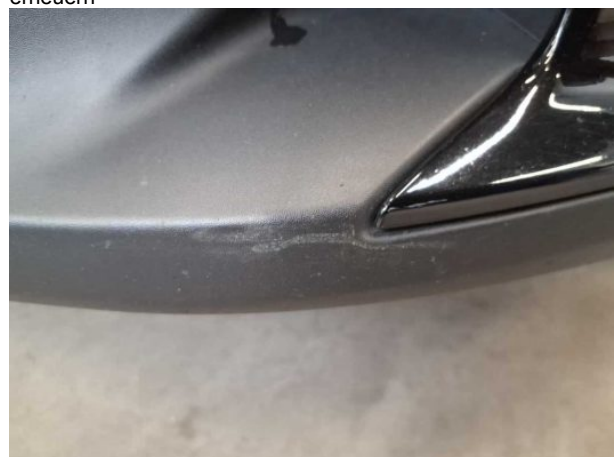
Beschädigung #10: Stossfänger vorn: Spoiler - verformt - erneuern

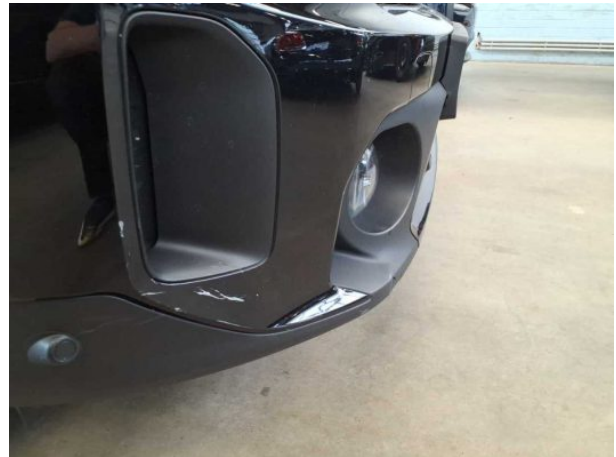
Beschädigung #12: Stossfänger vorn: Stossfänger vorn - Kratzer - instandsetzen und lackieren

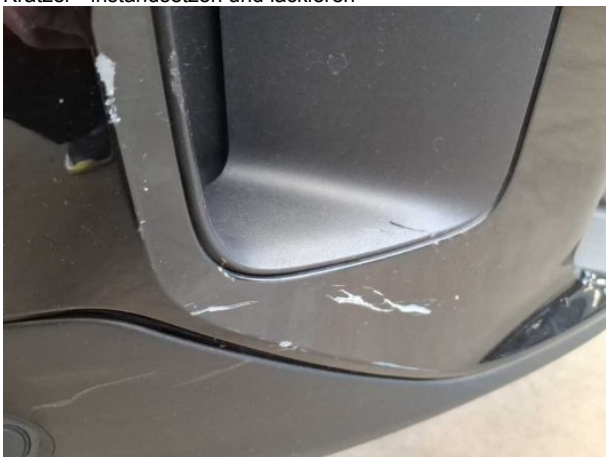
Beschädigung #12: Stossfänger vorn: Stossfänger vorn - Kratzer - instandsetzen und lackieren

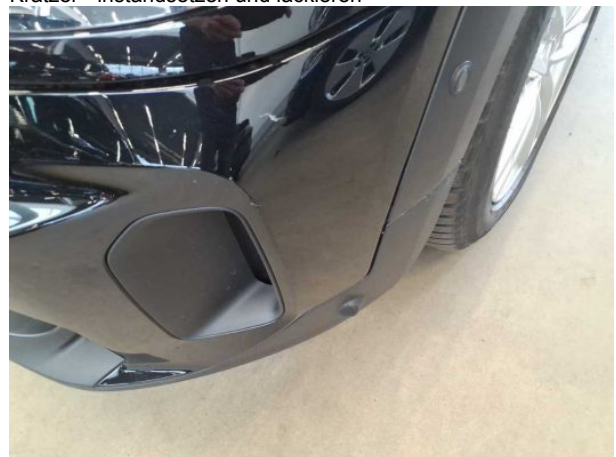
Beschädigung #12: Stossfänger vorn: Stossfänger vorn - Kratzer - instandsetzen und lackieren

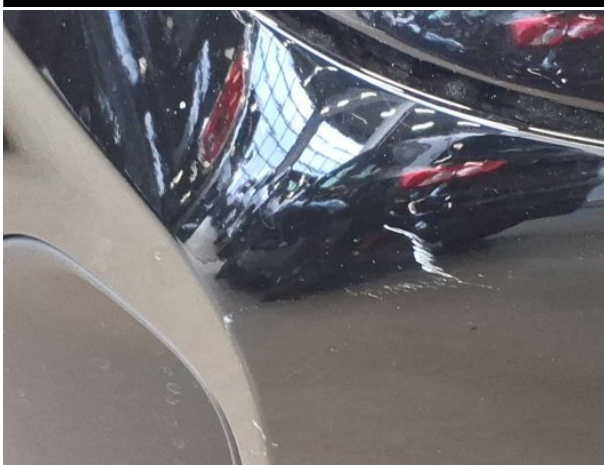
Beschädigung #12: Stossfänger vorn: Stossfänger vorn - Kratzer - instandgesetzt und lackieren

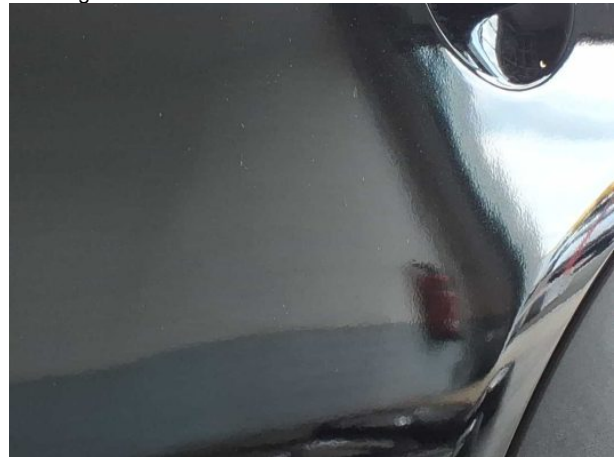
Beschädigung #13: Tür hinten links: Tür - nicht fachgerecht instandgesetzt - instandsetzen und lackieren

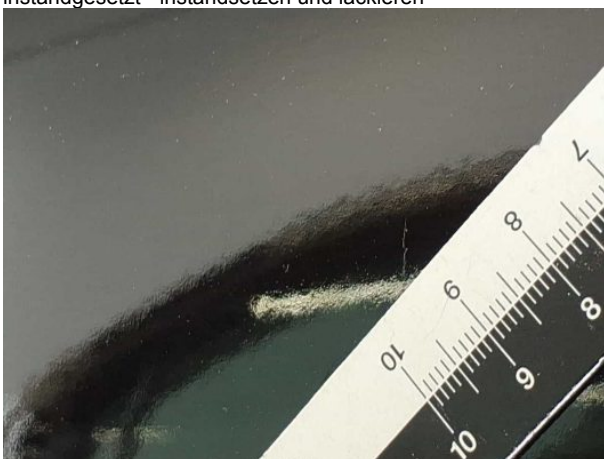
Beschädigung #13: Tür hinten links: Tür - nicht fachgerecht instandgesetzt - instandsetzen und lackieren

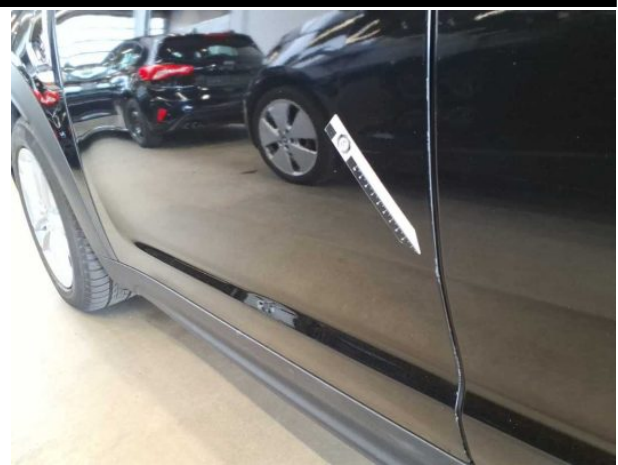
Beschädigung #15: Tür vorn links: Tür - Kratzer - instandsetzen und lackieren

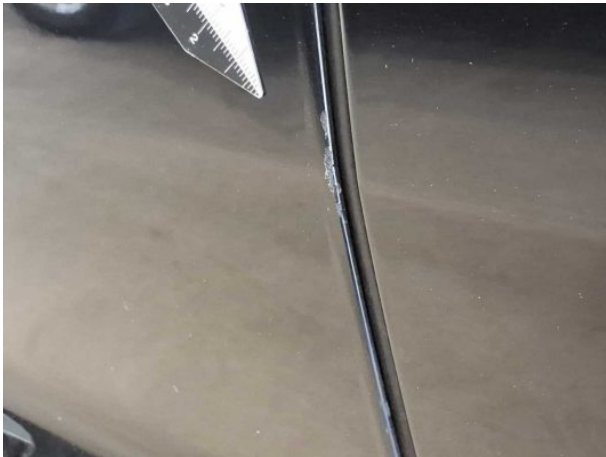
Beschädigung #15: Tür vorn links: Tür - Kratzer - instandsetzen und lackieren

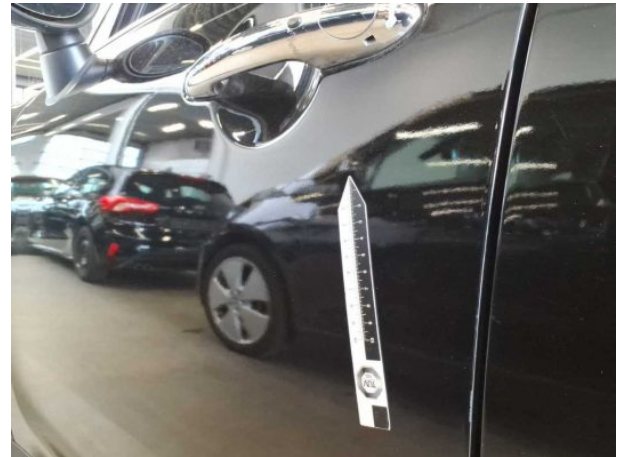
Beschädigung #15: Tür vorn links: Tür - Kratzer - instandsetzen und lackieren

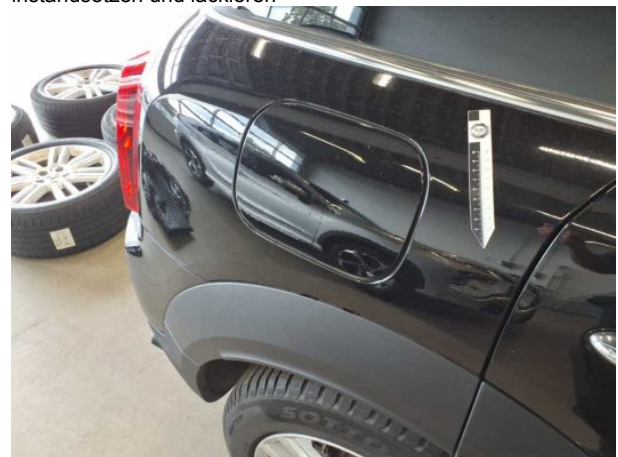
Beschädigung #16: Seitenwand rechts: Seitenwand - Delle(n) - instandsetzen und lackieren

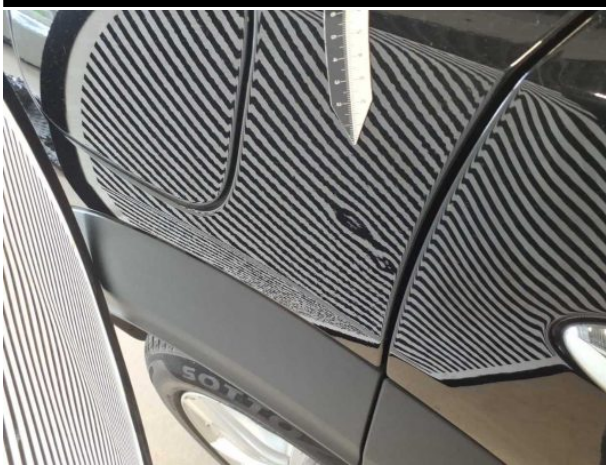
Beschädigung #16: Seitenwand rechts: Seitenwand - Delle(n) - instandsetzen und lackieren

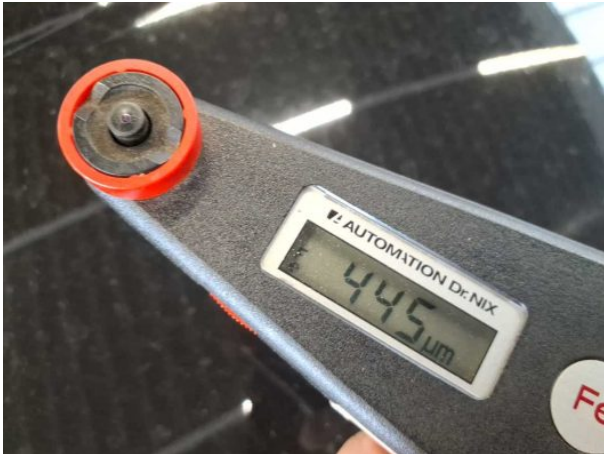
Nachlackierung 1: Kotflügel links, Kotflügel rechts, Motorhaube, Seitenwand links, Tür hinten links, Tür vorne links

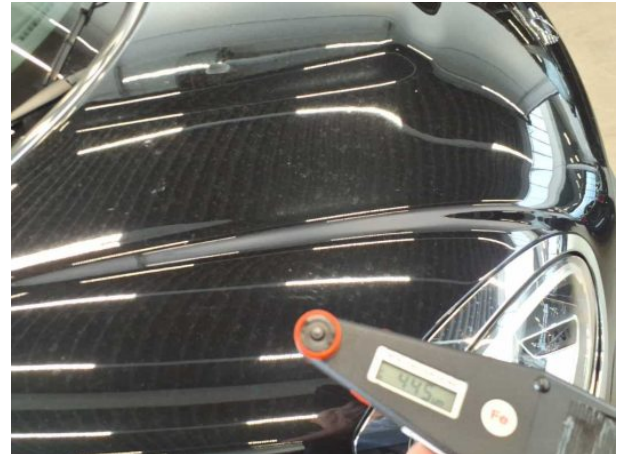
Nachlackierung 1: Kotflügel links, Kotflügel rechts, Motorhaube, Seitenwand links, Tür hinten links, Tür vorne links

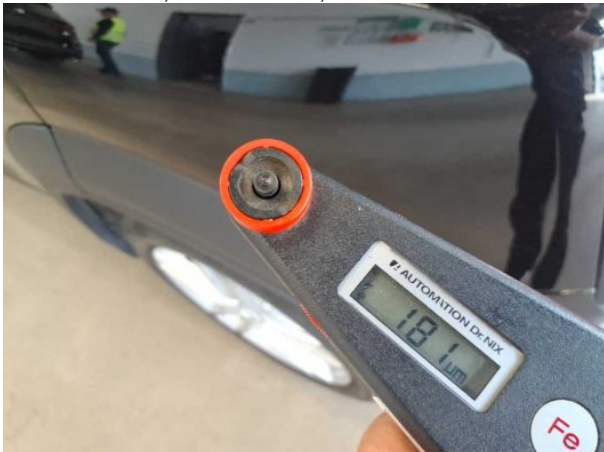
Nachlackierung 1: Kotflügel links, Kotflügel rechts, Motorhaube, Seitenwand links, Tür hinten links, Tür vorne links

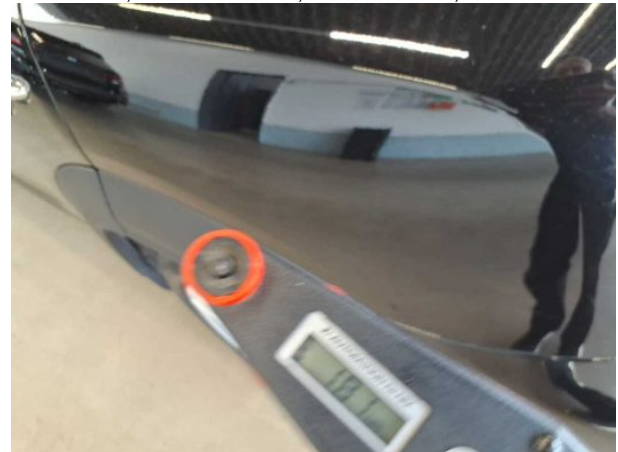
Nachlackierung 1: Kotflügel links, Kotflügel rechts, Motorhaube, Seitenwand links, Tür hinten links, Tür vorne links

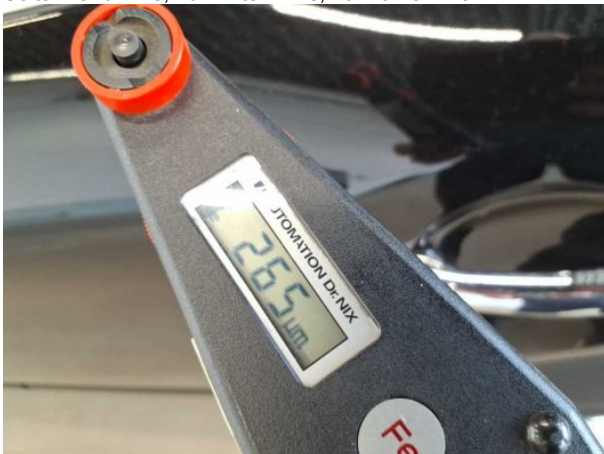
Nachlackierung 1: Kotflügel links, Kotflügel rechts, Motorhaube, Seitenwand links, Tür hinten links, Tür vorne links

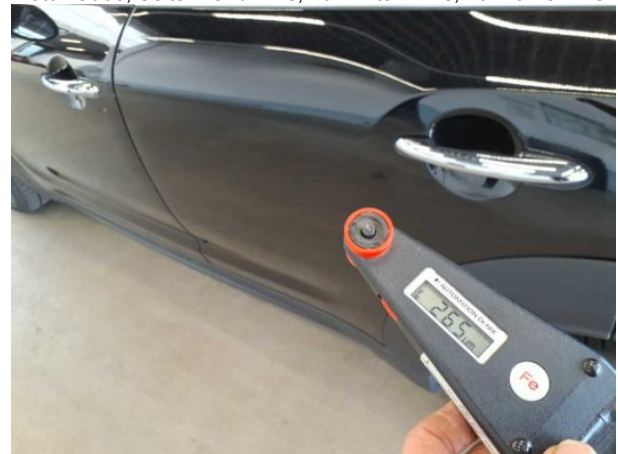
Nachlackierung 1: Kotflügel links, Kotflügel rechts, Motorhaube, Seitenwand links, Tür hinten links, Tür vorne links

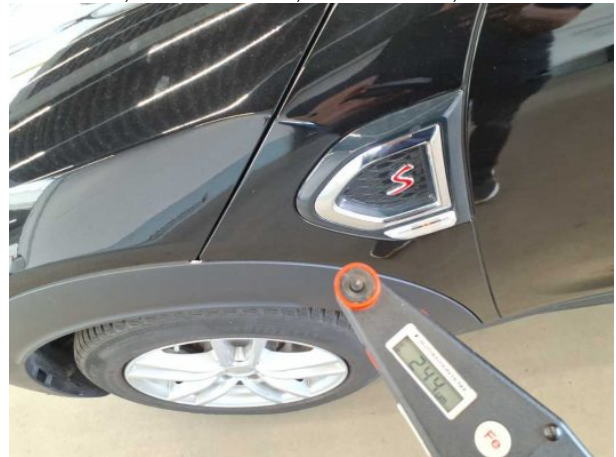
Nachlackierung 1: Kotflügel links, Kotflügel rechts, Motorhaube, Seitenwand links, Tür hinten links, Tür vorne links

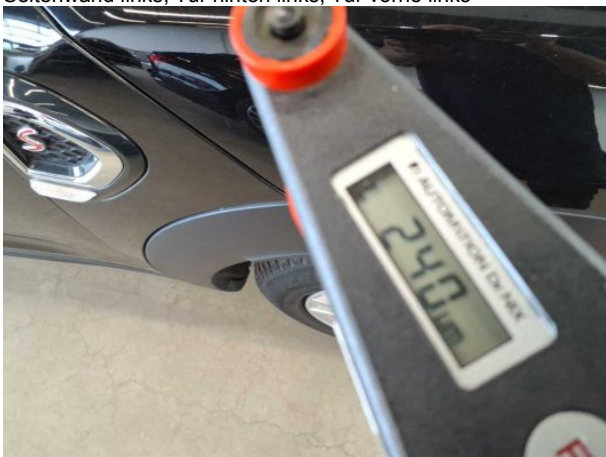
Nachlackierung 1: Kotflügel links, Kotflügel rechts, Motorhaube, Seitenwand links, Tür hinten links, Tür vorne links

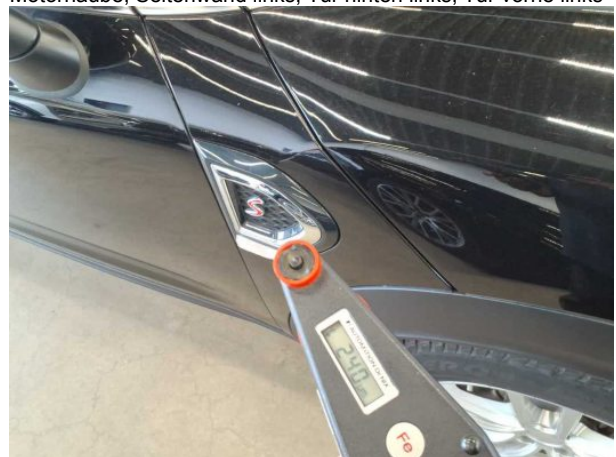
Nachlackierung 1: Kotflügel links, Kotflügel rechts, Motorhaube, Seitenwand links, Tür hinten links, Tür vorne links
