# Zustandsbericht

Protokollnummer: 46317479  
Auftrags-Nr / Referenz: 48408138  
Besichtigungsdatum: 29.06.2026

| Hersteller / Modell | Volvo V60 B4 D Geartronic Inscription | | |
| Kennzeichen | WO-KI 60 | Fahrgestellnummer | YV1ZWK5VDM2446114 |

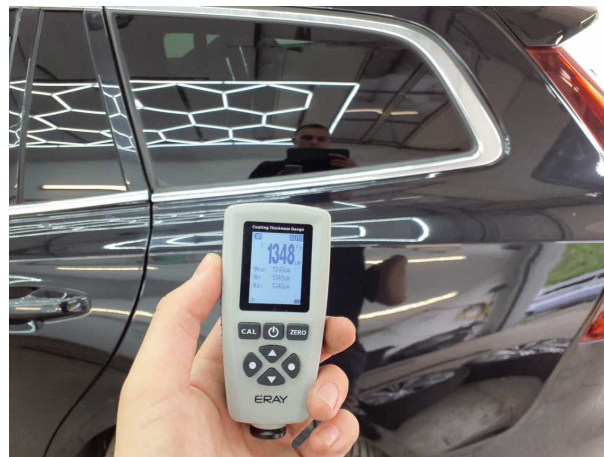
**Nachlackierung 2: Seitenwand links**
