Minderwertgutachten

Kunde :	Allane SE	Vertragsnummer :	31098081
Berichtsnummer :	0000000922276-DE610	Referenznummer:	31179476
Amtl. Kennzeichen :	HB-YY 345

Toyota C-HR (X10)(10.2016->) Hybrid Team D

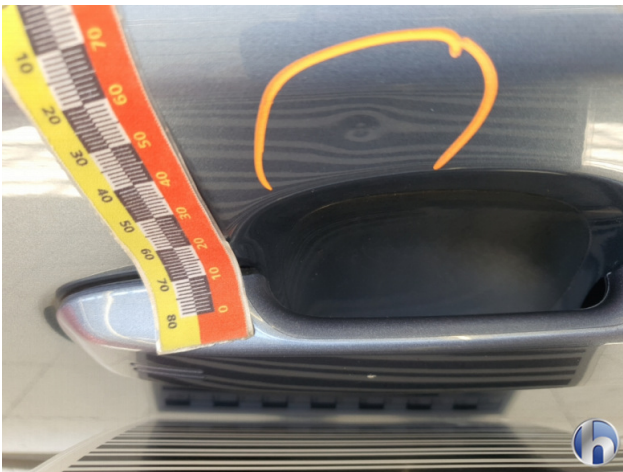
9. Tür Vorne - Links
2 Dellen - Sanft Instandsetzen 120,00 € / 120,00 €

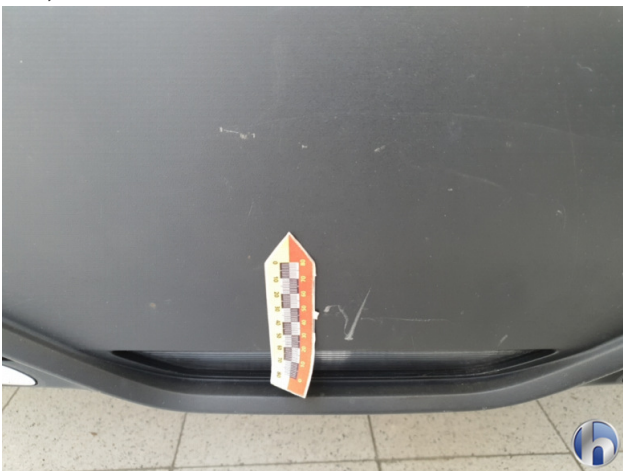
11. Stoßfänger Hinten
Kratzer Tief Bis Grundierung - Instandsetzen und Lackieren 994,00 € / 994,00 €

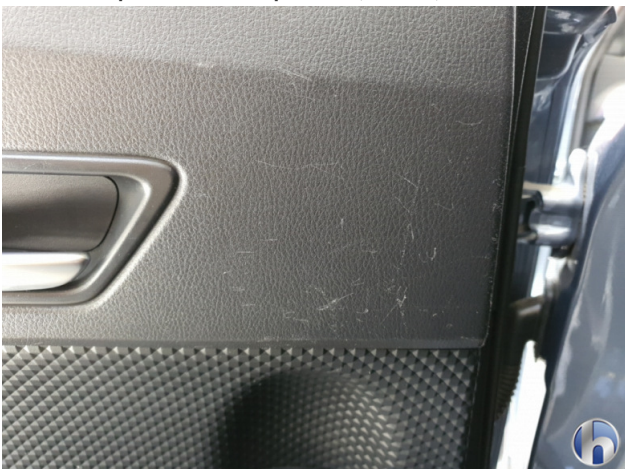
16. Türverkleidung Hinten - Links
Gebrauchsspuren - Ohne Reparatur 0,00 € / 0,00 €

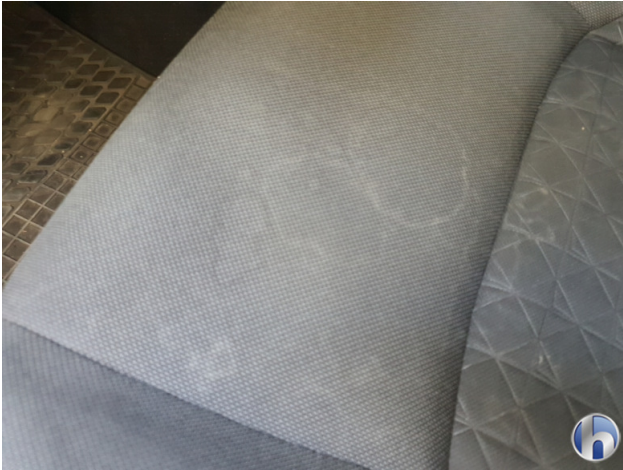
17. Sitz - Vorne - Links: Kissen
Fleck - Reinigen 100,00 € / 100,00 €
