**Fahrzeug:** **BMW 5er-Reihe 530e Touring A Kombi 5-türig 1998 ccm 292 PS / 215 KW Elektrisch 8-Gang Automatik**

## Vehicle details

## Zustandsbericht

Inspection date: 30 Jun 2026  
**Protocol number:** 46251608  
Delivery date: 30 Jun 2026

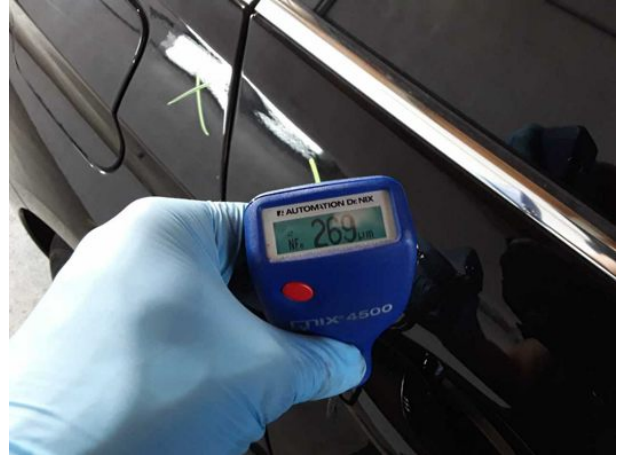
**Repainting 1:** Side panel - rear right side, Door - rear right side
