**Fahrzeug:** SEAT Alhambra 1.4 TSI Start&Stop Style Van5-türig 1390 ccm 150 PS / 110 KW bleifrei 6-Gang Manuell

Amtliches Kennzeichen:	HD -BD 1523	Fahrgestell-Nummer:	VSSZZZ7NZNV501153
Vertrags-Nummer:	99351081	Erstzulassung:	13.12.2021
Internes KZ:	15053850	Kilometer-Stand:	0

## Zustandsbericht

Besichtigungsdatum: 10.06.2026  
**Protokollnummer: 45876337**  
Anlieferungsdatum: 10.06.2026

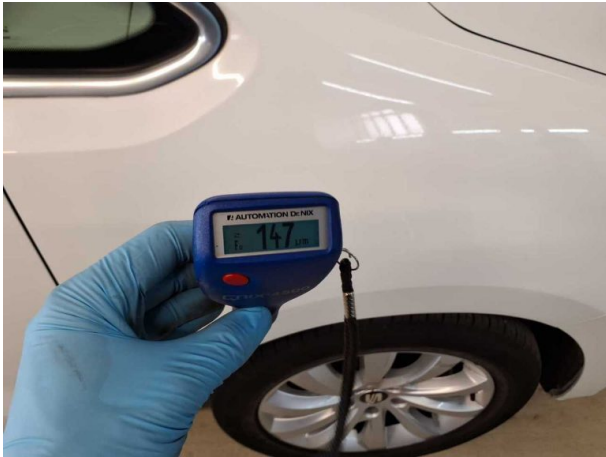
**Nachlackierung 1:** Kotflügel rechts, Tür vorne rechts
