Zustandsbericht

Fahrzeughalter	Allane SE
Ihr Auftrag vom	28.04.2026 durch Allane SE
Besichtigungsort	41460 Neuss, Hammfelddamm 6
Besichtigungsdatum	06.05.2026
Referenznummern	0031176227 - 0038695076

Kennzeichen	M-C 5496	Fzg.-Ident.-Nummer	VF1FL000X67438217
Fabrikat	Renault	1. Zulassung	23.08.2021
Typ	Trafic L1H1 dCi 120 2,8t Komfort	Fahrzeugart	Transporter
Getriebe / Gänge	Manuell / 6	Farbe	Arktis Weiß - Uni
Laufleistung abgelesen	91.548 km	Sitzplätze	3
Achsen / angetrieben	2 / 1	Aufbau	Kasten, 5 Tüer
Anzahl Besitzer	1	nächste HU	11/2027
Motorart	Reihenmotor / Diesel	Hubraum / Nennleistung	1.997 ccm / 88 KW

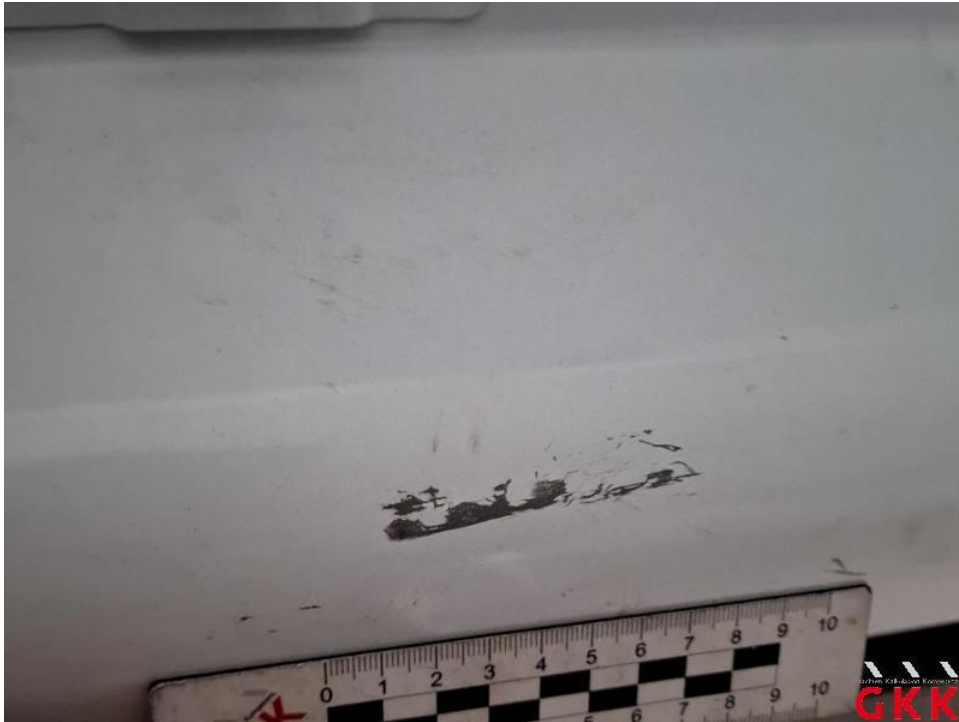
Hecktür rechts innen, verkratzt (Bild 50, Bild 51, Bild 52)

Bild 51. Hecktür rechts, innen, verkratzt, Smartrepair

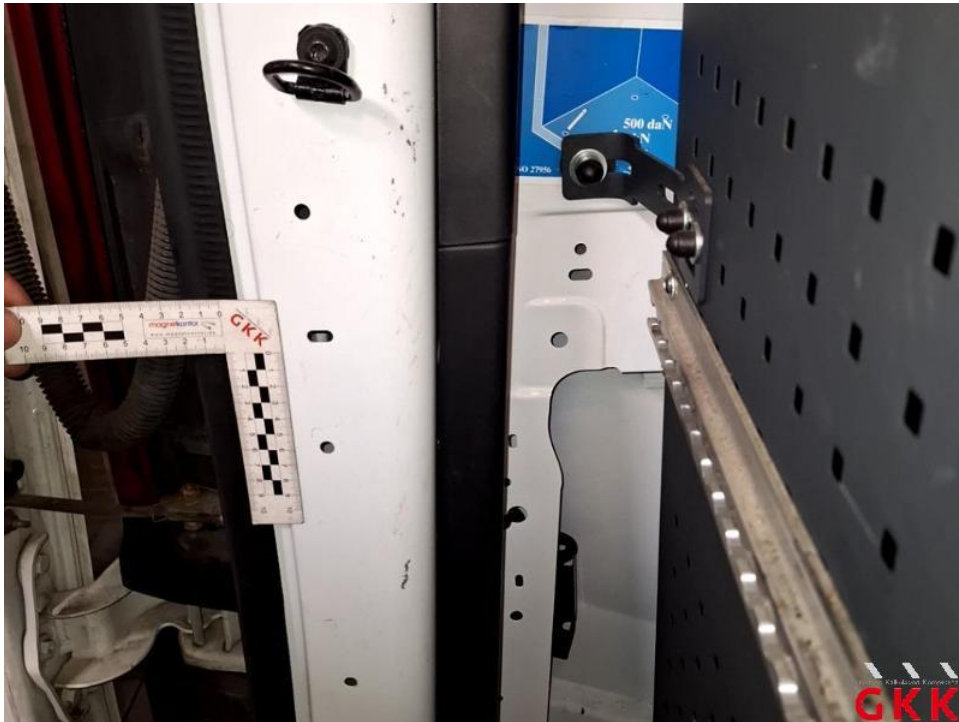
Laderaum, verkratzt (Bild 56, Bild 57, Bild 58)

Bild 56. Laderaum, verkratzt, Smartrepair

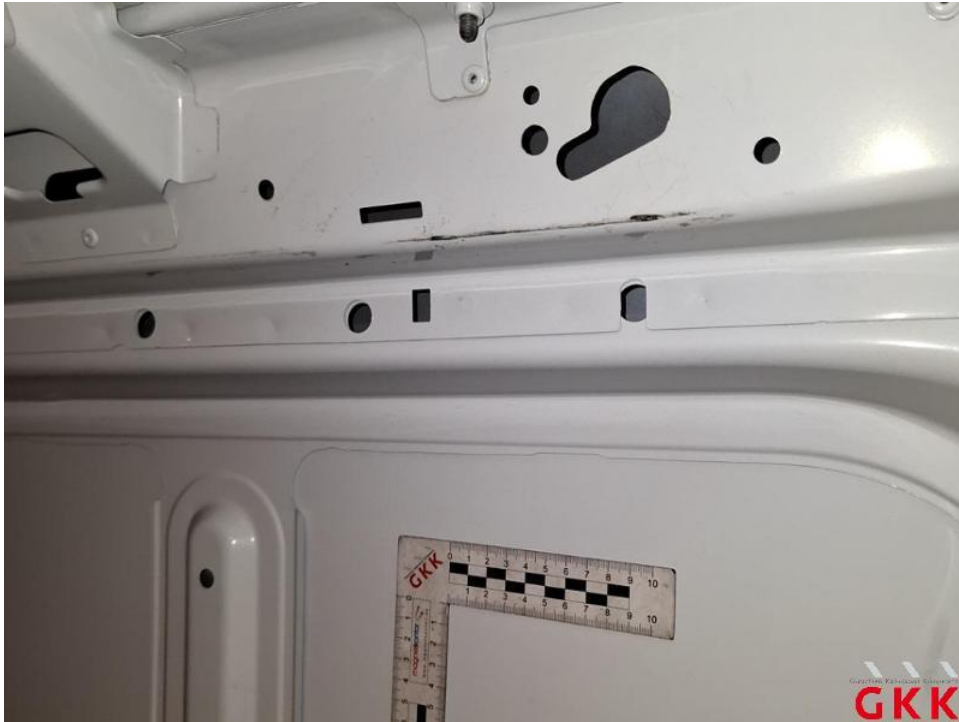
Bild 57. Laderaum, verkratzt, Smartrepair

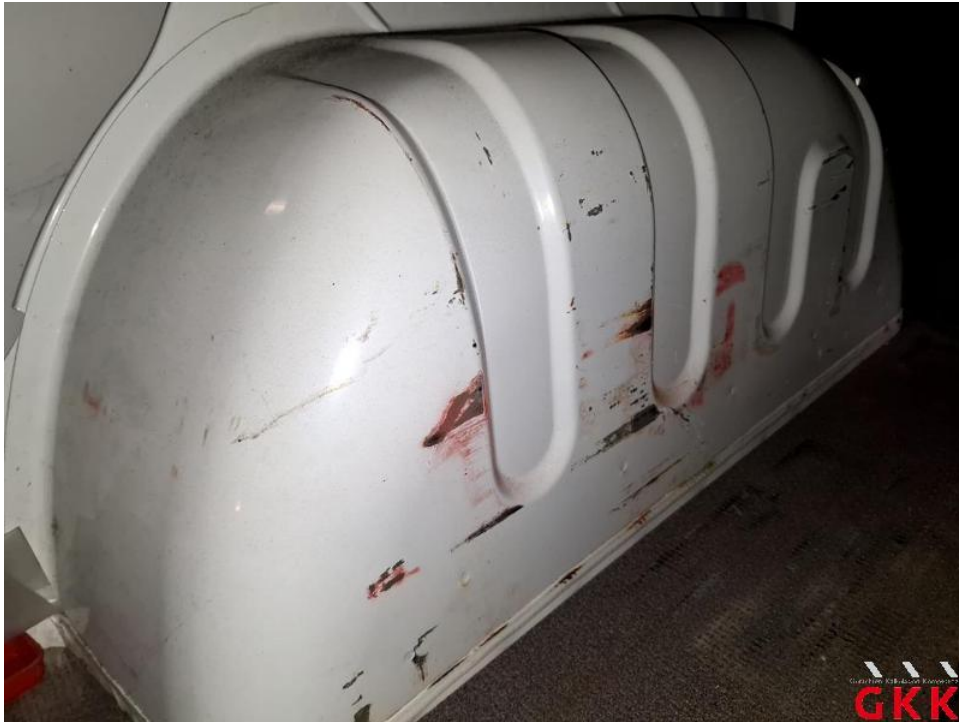
Radhaus hinten links, verkratzt (Bild 59, Bild 60)

Bild 59. Radhaus hinten links, verkratzt, lackieren

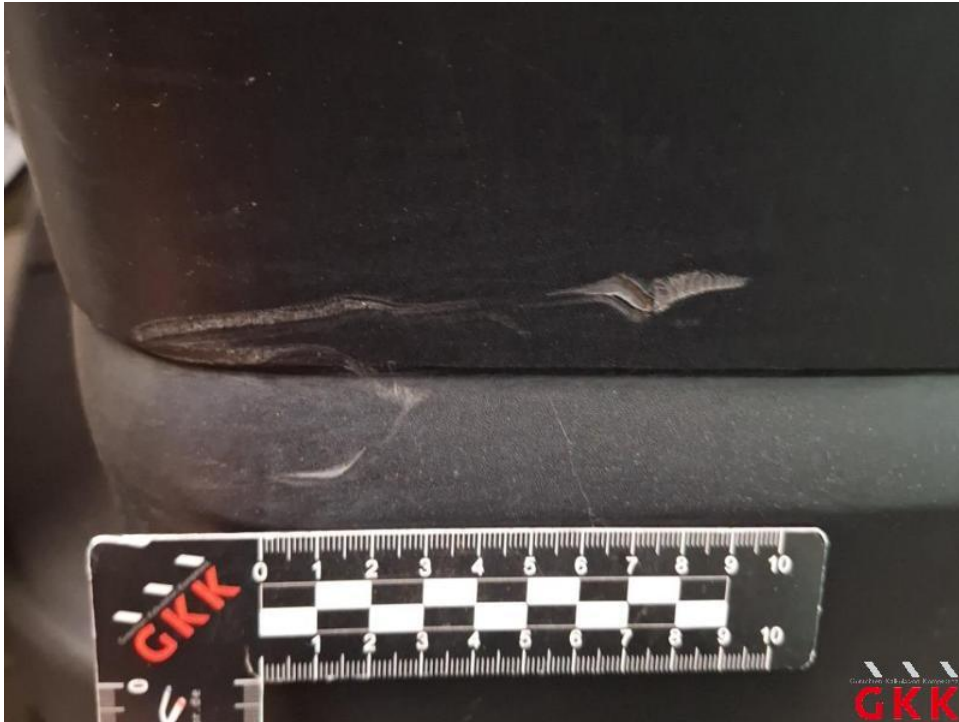
Stoßfänger hinten Ecke rechts -unlackiert-, verkratzt (Bild 65, Bild 66, Bild 67)

Bild 67. Stoßfänger hinten, Ecke rechts -unlackiert-, verkratzt, Smartrepair
