Fahrzeugbeschreibung

Fahrzeug: MERCEDES GLE GLE 350 e 4MATIC Sports Utility Vehicle 5-türig 1991 ccm 333 PS / 245 KW Elektrisch Automatik

Zustandsbericht

Inspection date: 17 Apr 2026
Protocol number: 45335019

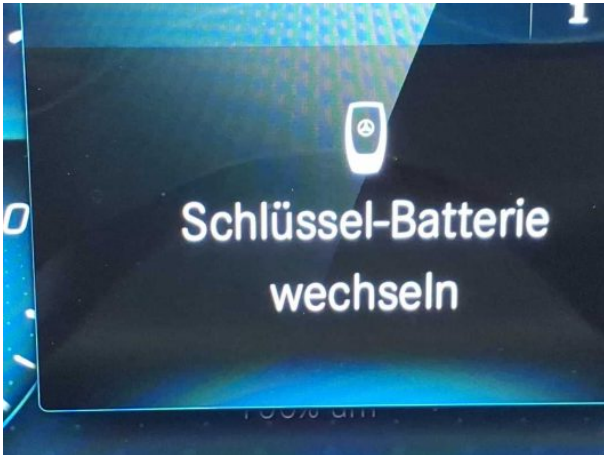
Damage #1: Equipment: Vehicle key with remote control (Batterie...
Functional / admissibility - Replace

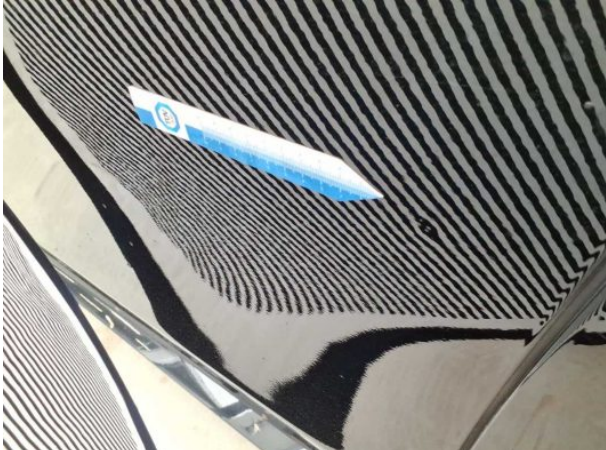
Damage #4: Door - front left side: Door - dent(s) - Smooth repair work

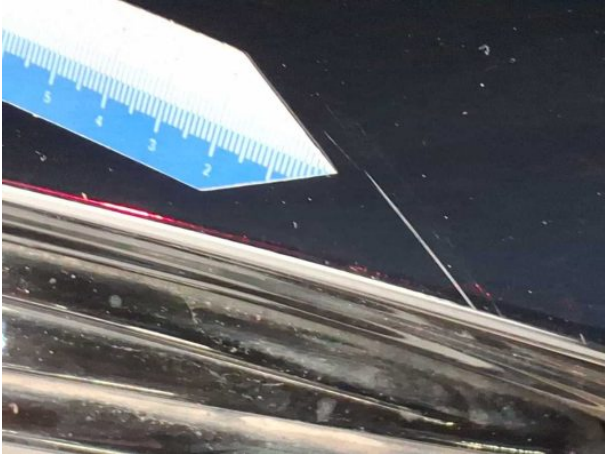
Damage #7: Side panel - rear left side: Sill - Scratch(es) - Smart repair

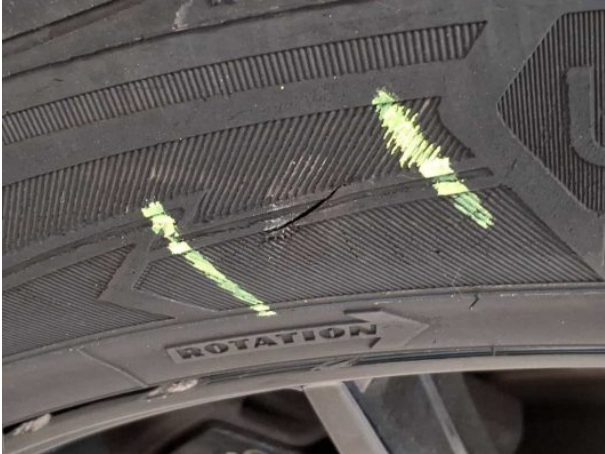
Damage #15: Wheel / tyres: Tyre - front right side - Broken / torn - Replace

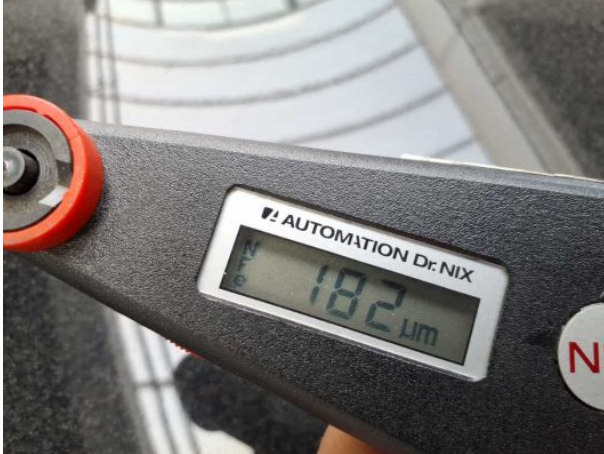
Repainting 1: Mudguard - right side

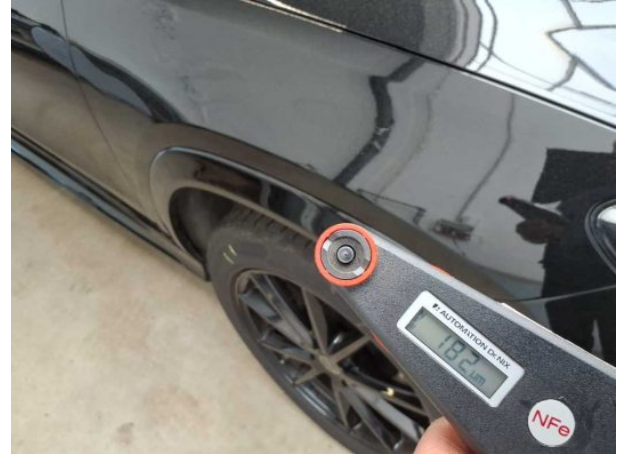
Repainting 1: Mudguard - right side

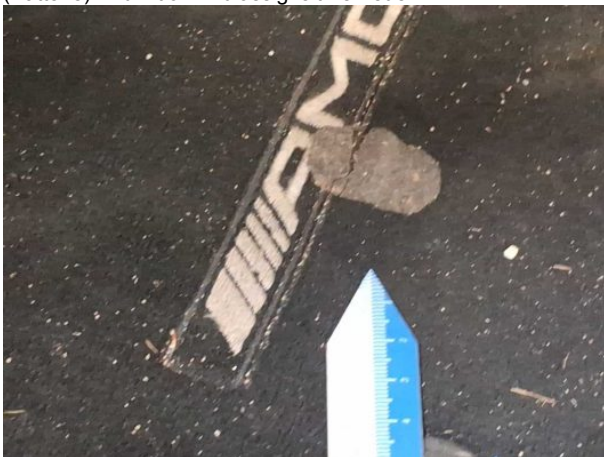
Beschädigung #2: Verkleidungen/Abdeckungen: Fußmatten - verschmutzt - reinigen

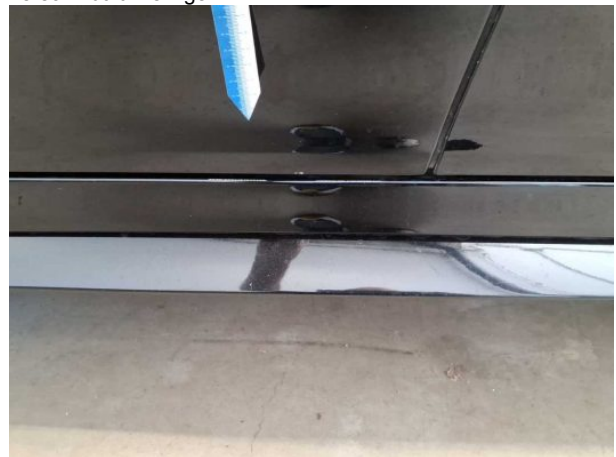
Beschädigung #3: Tür hinten rechts: Tür - Kratzer - auslegen / polieren

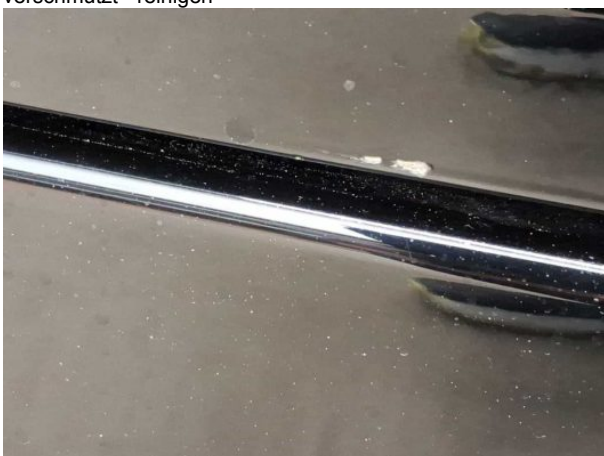
Beschädigung #3: Tür hinten rechts: Tür - Kratzer - auslegen / polieren

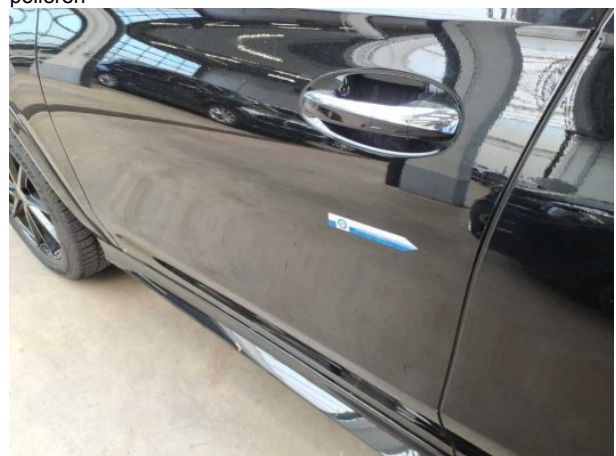
Beschädigung #4: Tür vorn links: Tür - Delle(n) - sanft instandsetzen

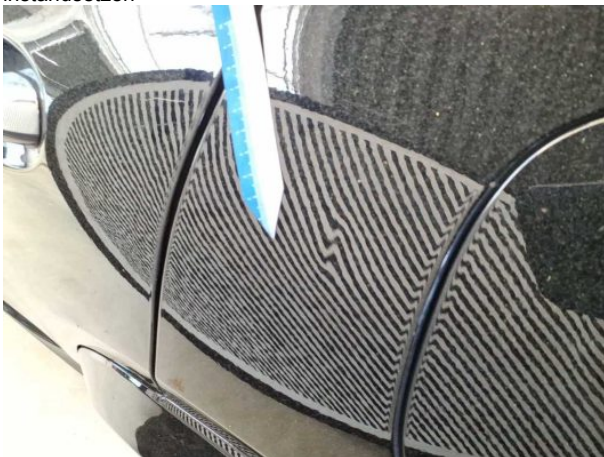
Beschädigung #5: Seitenwand links: Seitenwand - Delle(n) - sanft instandsetzen

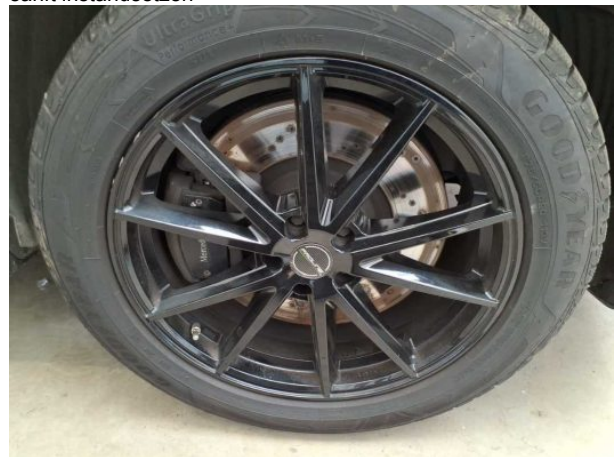
Beschädigung #6: Rad/Reifen: Leichtmetallfelge vorn rechts - Kratzer - Wertminderung

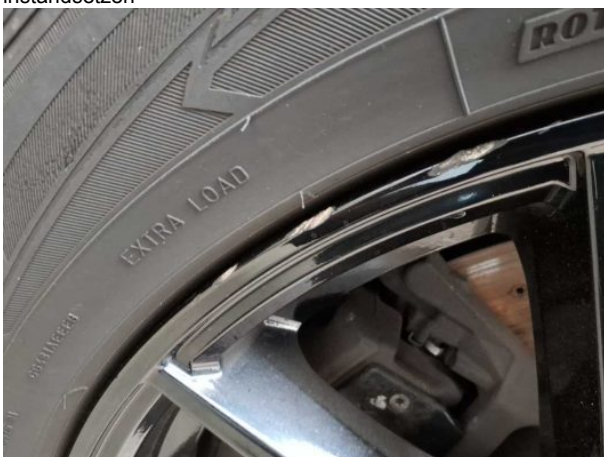
Beschädigung #6: Rad/Reifen: Leichtmetallfelge vorn rechts - Kratzer - Wertminderung

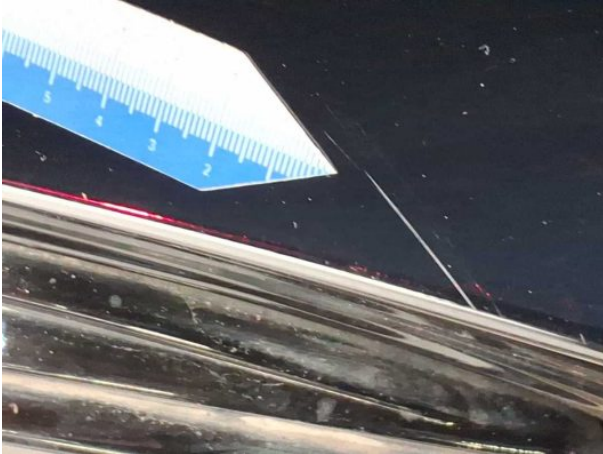
Beschädigung #7: Seitenwand links: Einstieg - Kratzer - Smart Repair

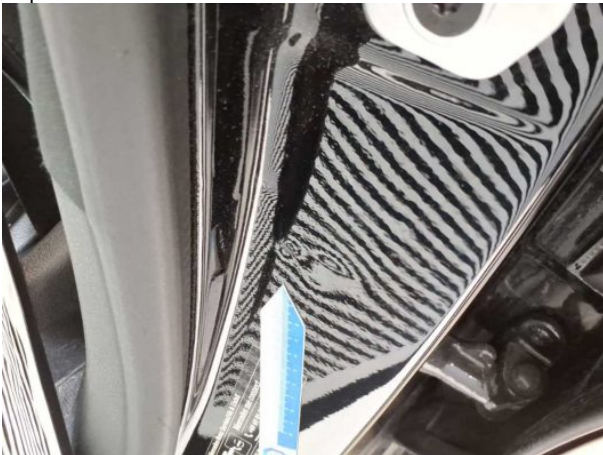
Beschädigung #8: Karosserie: B-Säule links - Delle(n) - sanft instandsetzen

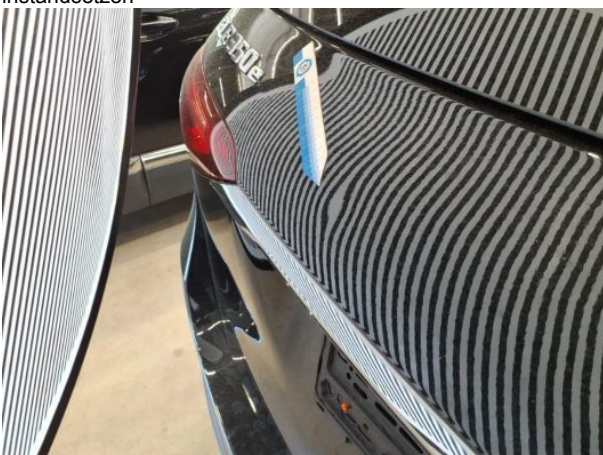
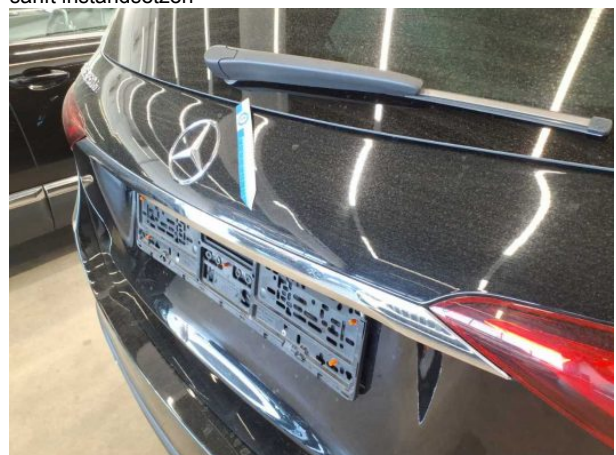
Beschädigung #9: Heckklappe/-tür: Heckklappe - Delle(n) - sanft instandsetzen

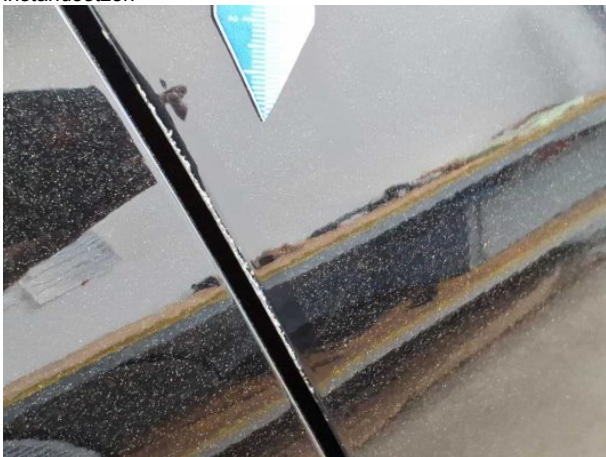
Beschädigung #10: Tür hinten rechts: Türkante - Kratzer - Smart Repair

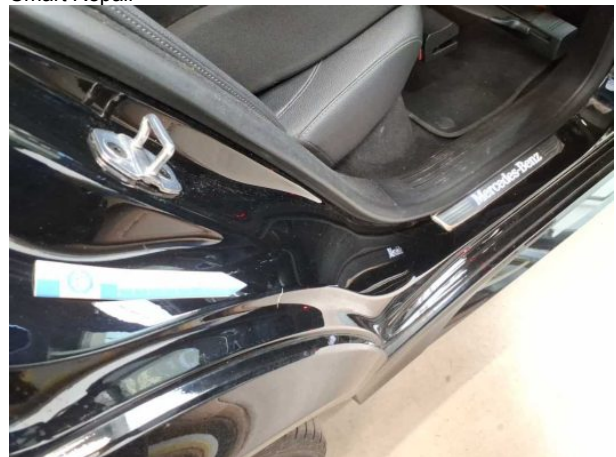
Beschädigung #11: Seitenwand rechts: Einstieg - Kratzer - Smart Repair

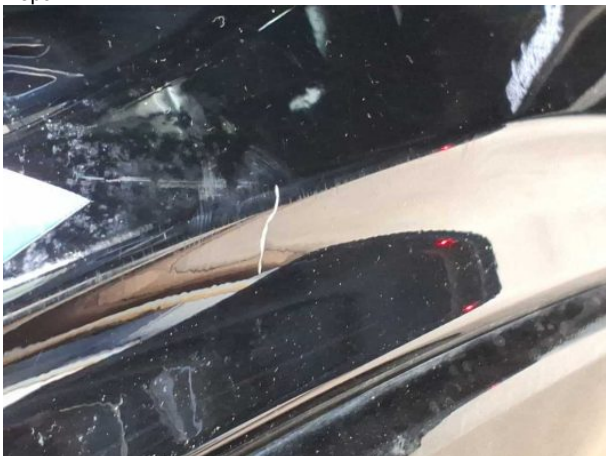
Beschädigung #11: Seitenwand rechts: Einstieg - Kratzer - Smart Repair

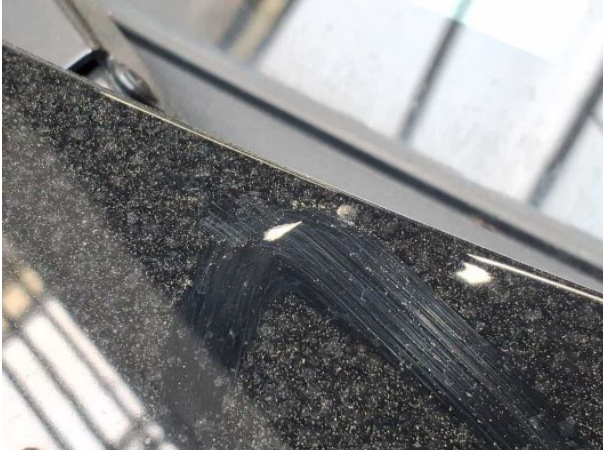
Beschädigung #12: Motorhaube: Motorhaube - Kratzer - Sm... Repair

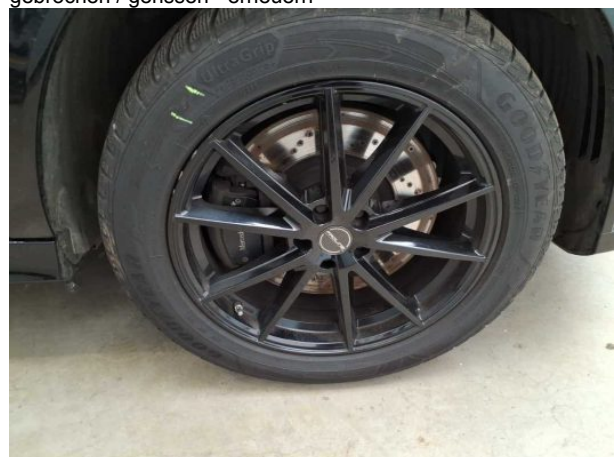
Beschädigung #14: Rad/Reifen: Reifen hinten rechts -
gebrochen / gerissen - erneuern

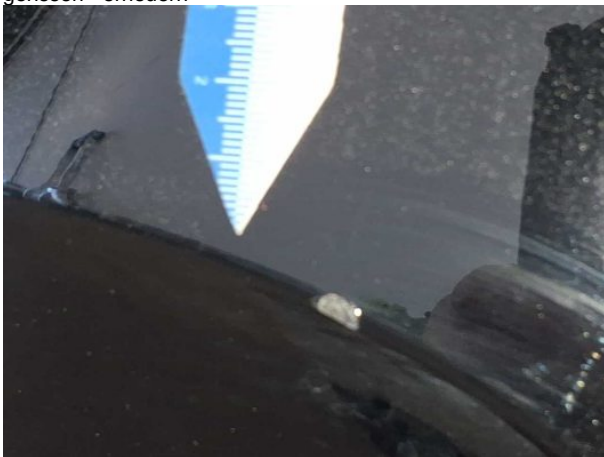
Damage #16: Rear bumper: Rear bumper - Scratch(es) - Repair and paint

Beschädigung #16: Stossfänger hinten: Stossfänger hinten - Kratzer - instandsetzen und lackieren

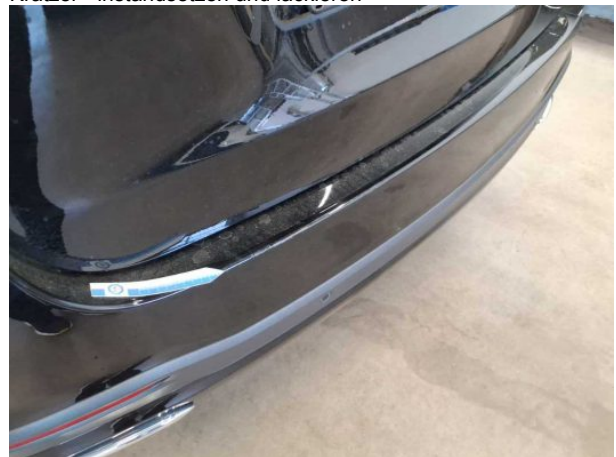
Beschädigung #16: Stossfänger hinten: Stossfänger hinten - Kratzer - instandsetzen und lackieren

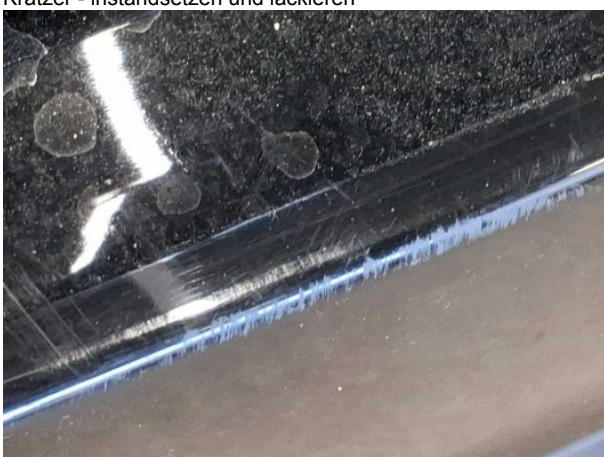
Beschädigung #16: Stossfänger hinten: Stossfänger hinten - Kratzer - instandsetzen und lackieren

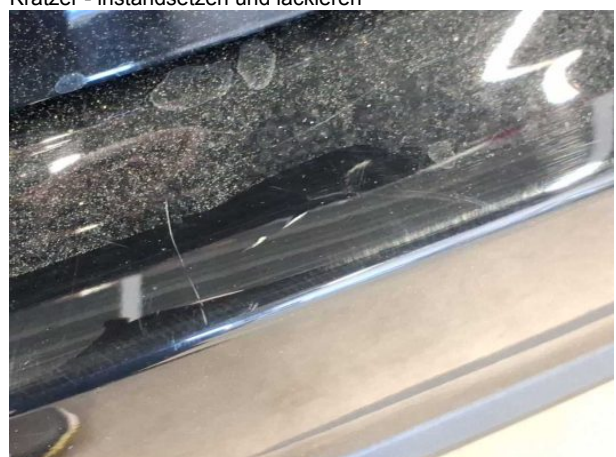
Beschädigung #16: Stossfänger hinten: Stossfänger hinten - Kratzer - instandsetzen und lackieren

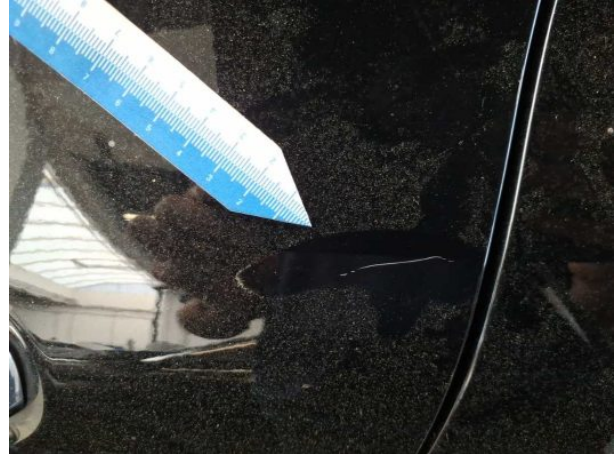
Damage #17: Door - rear left side: Door - Scratch(es) - Repair and paint

Beschädigung #17: Tür hinten links: Tür - Kratzer - instandsetzen und lackieren

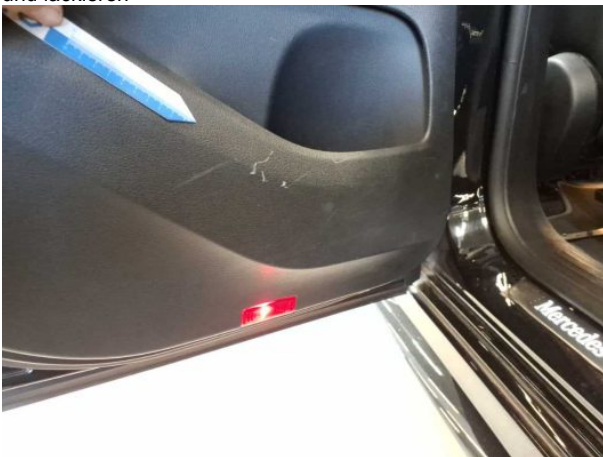
Beschädigung #17: Tür hinten links: Tür - Kratzer - instandsetzen und lackieren

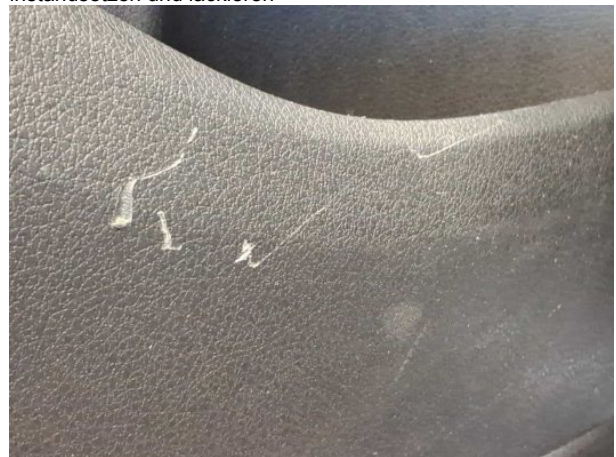
Damage #18: Trim / covers: Door trim - rear left side - Scratch(es) - Replace

Beschädigung #18: Verkleidungen/Abdeckungen: Türverkleidung hinten links - Kratzer - erneuern
