Fahrzeug: BMW 3er-Reihe 320e Automatik Limousine 4-türig 1998 ccm 204 PS / 150 KW Elektrisch 8-Gang Automatik

Zustandsbericht

TÜV SÜD Auto Service GmbH **Besichtigungsort**
Römeräcker 1 SAP Walldorf
76351 Linkenheim - Hochstetten 69190 Walldorf

Besichtigungsdatum: 10.06.2026
Protokollnummer: 45875622
Anlieferungsdatum: 10.06.2026

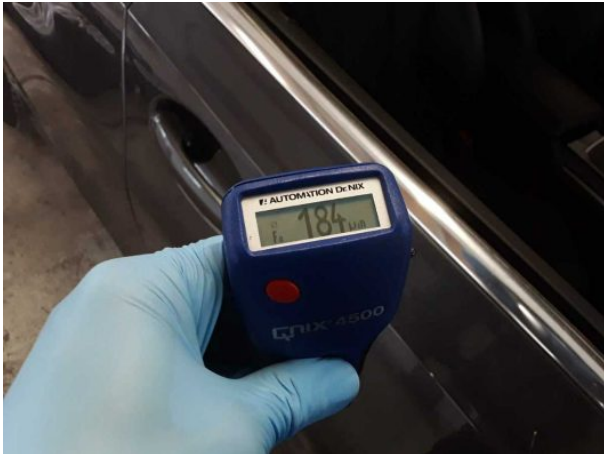
Nachlackierung 1: Tür vorne rechts

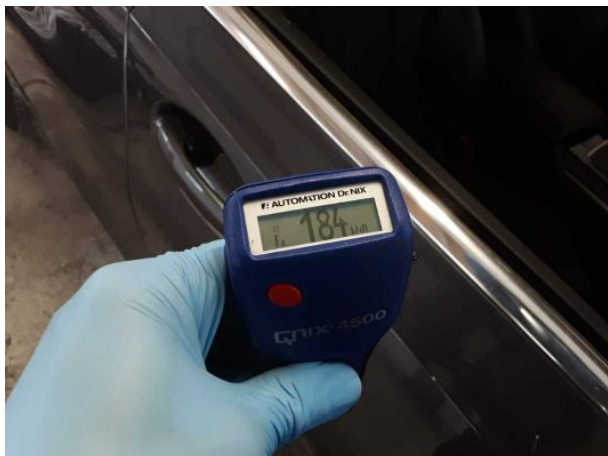
Repainting 1: Door - front right side
