## Lynk &amp; Co 01

## Informazioni Veicolo

Marca:	<b>Lynk &amp; Co</b>	Targa:	
Cambio:		Colore esterno:	<b>Nero</b>
Modello:	<b>01</b>	N. Telaio:	<b>L6TCX2E7XPE047089</b>
Carburante:	<b>Ibrido plug-in</b>	Potenza:	
Versione:		Data di immatricolazione	<b>07/06/2023</b>
Chilometraggio:	<b>89947 km</b>	Numero di porte:	<b>5</b>

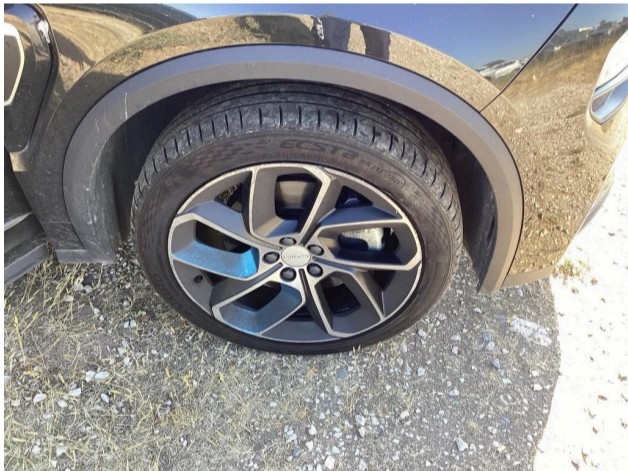
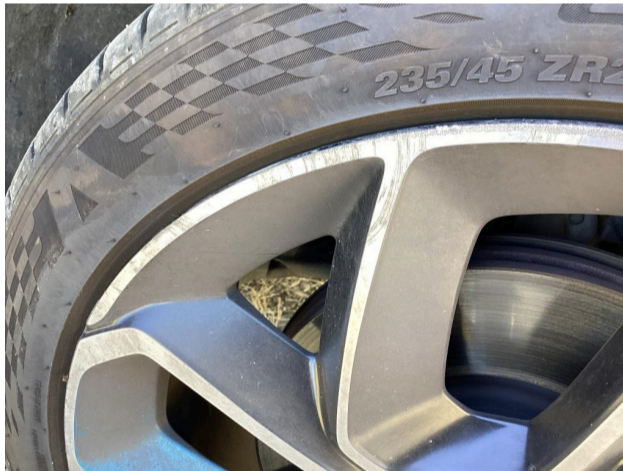
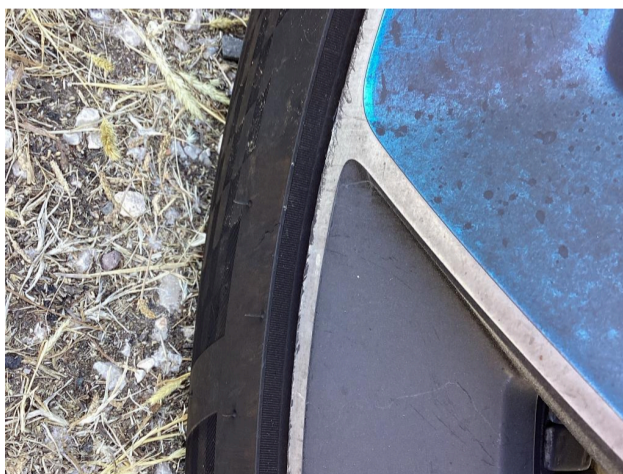
**Cerchio in lega ant. Sx**

Graffiature

Sostituire

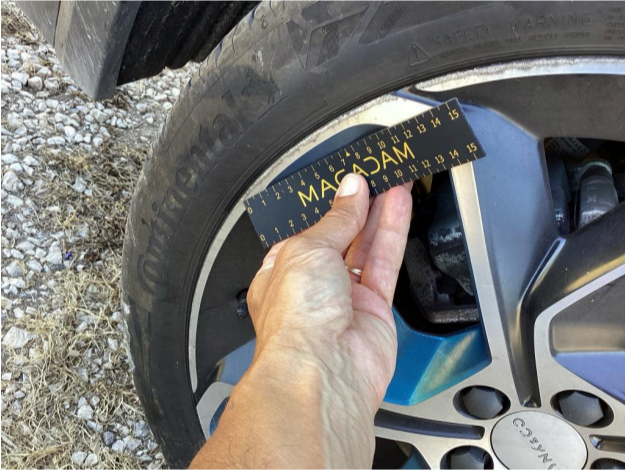
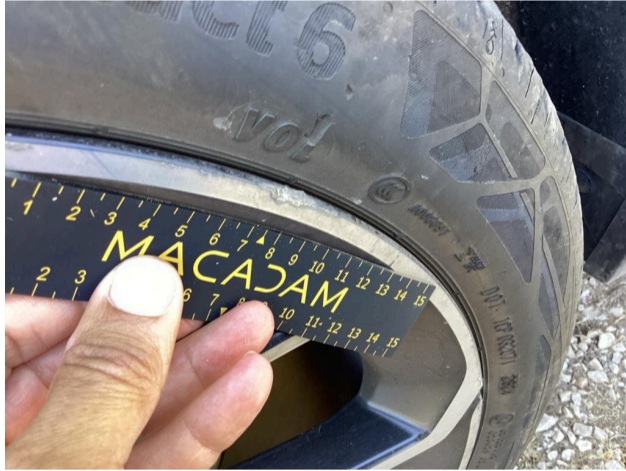
**Cerchio in lega post. Sx**

Graffiature

Sostituire

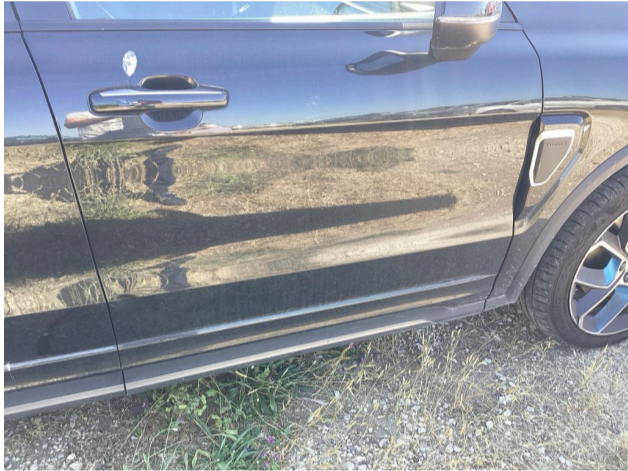
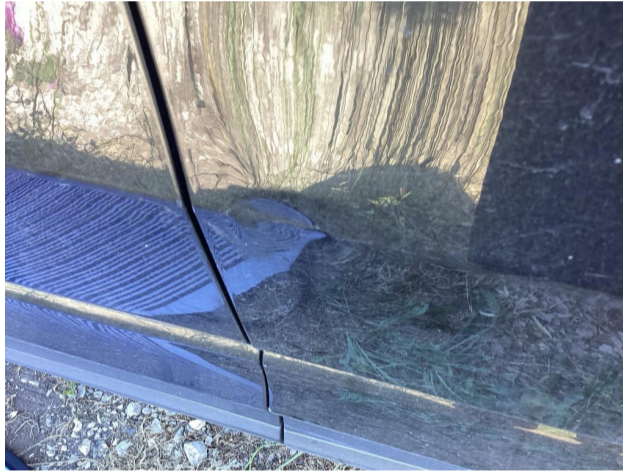
**Porta ant. Dx**

Ammaccatura

Riparare e dipingere

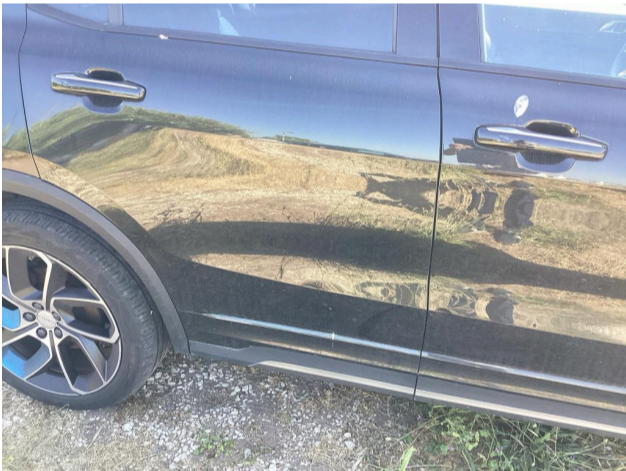
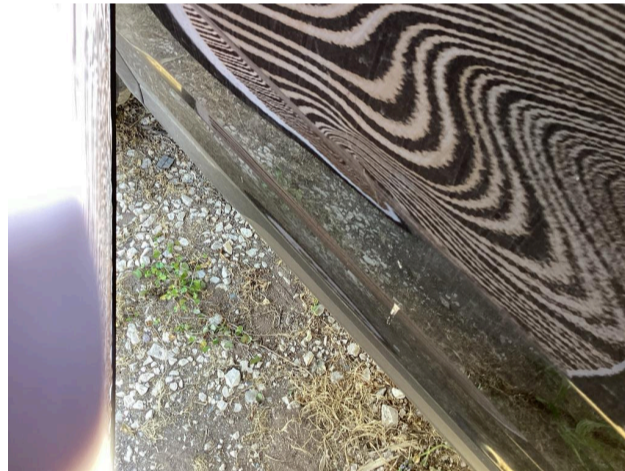
**Porta post. Dx**

Ammaccatura

Riparare e dipingere

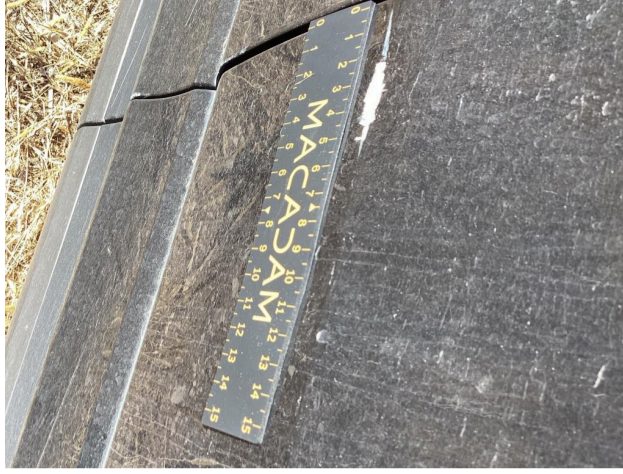
**Porta post. Sx**

Ammaccatura e graffio

Riparare e dipingere

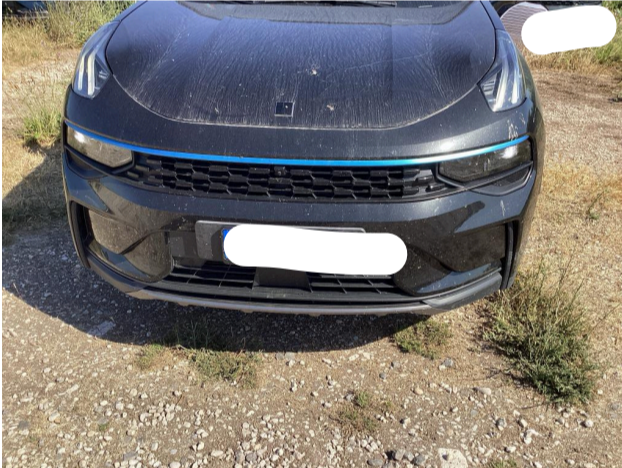
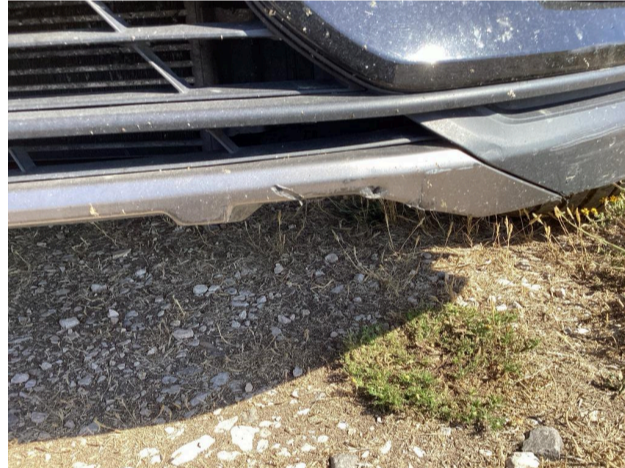
**Spoiler paraurti ant.**

Rotto

Sostituire
