**Fahrzeug:** VOLVO XC40 Recharge Core Single Motor Sports Utility Vehicle 5-türig 0 ccm 231 PS / 170 KW Elektrisch Automatik

| Amtliches Kennzeichen: | HD -MK 0383E | Fahrgestell-Nummer: | YV1XZEFVKN2779955 |

## Zustandsbericht

Inspection date: 3 Jul 2026  
Protocol number: 46438834

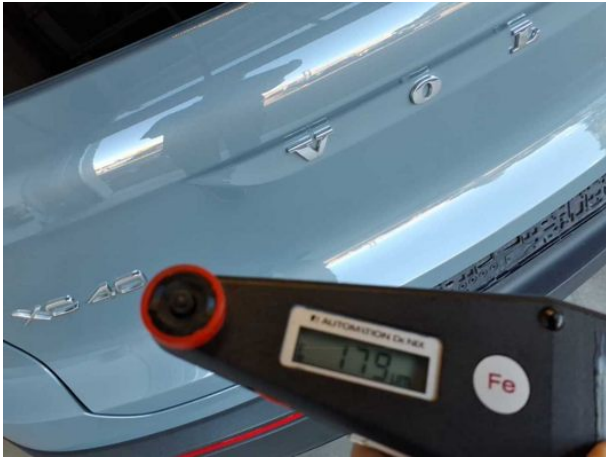
**Repainting 1:** Boot lid / rear door
