## Fahrzeugbeschreibung

**Fahrzeug:** VOLVO XC40 T3 Sports Utility Vehicle 5-türig 1477 ccm 163 PS / 120 KW bleifrei 6-Gang Manuell

## Zustandsbericht

Inspection date: 10 Jun 2026  
**Protocol number: 45875774**  
Delivery date: 10 Jun 2026

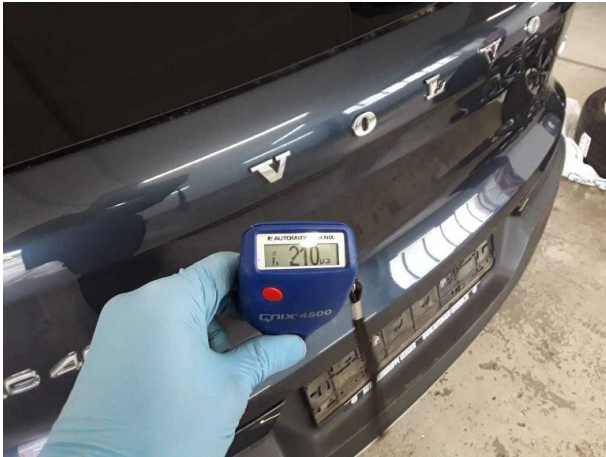
**Repainting 1:** Roof rail - right side, Boot lid / rear door, Bonnet
