Fahrzeugbeschreibung

Fahrzeug: MERCEDES GLC GLC 200 d 4MATIC Autom. Sports Utility Vehicle 5-türig 1950 ccm 163 PS / 120 KW Diesel Automatik

Zustandsbericht

Inspection date: 16 Jun 2026
Protocol number: 45955641
Delivery date: 16 Jun 2026

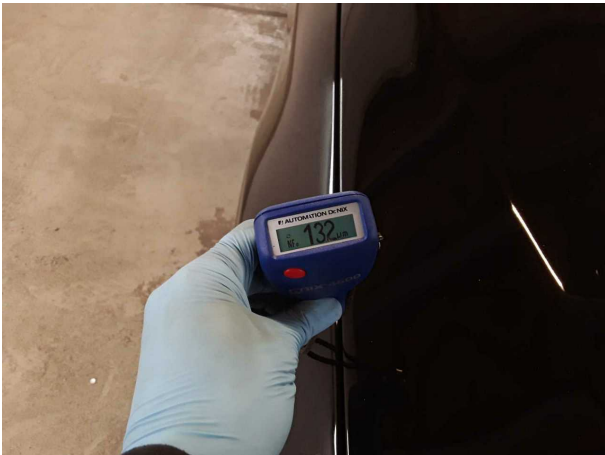
Repainting 1: Mudguard - left side, Mudguard - right side, Bonnet

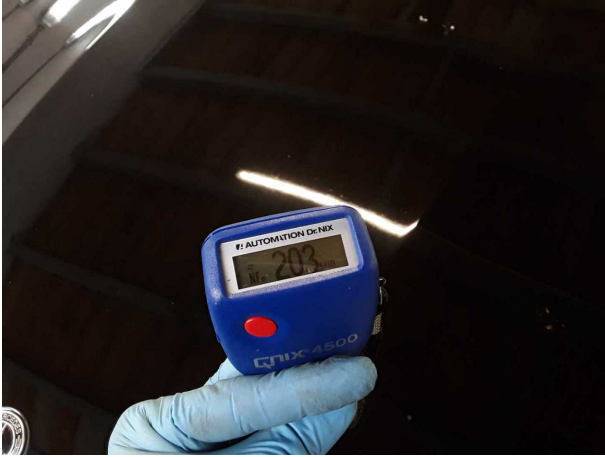
Nachlackierung 1: Kotflügel links, Kotflügel rechts, Motorhaube

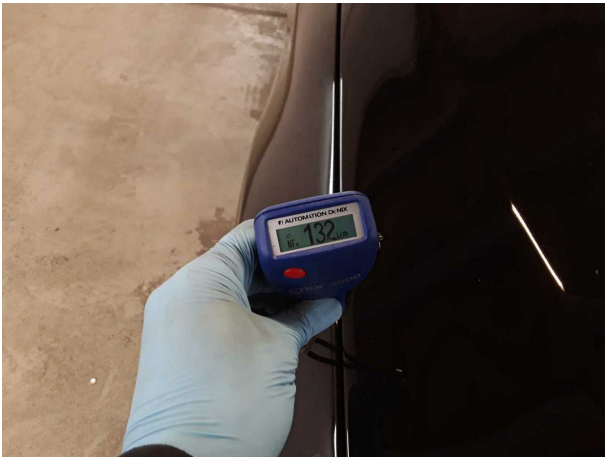
Nachlackierung 1: Kotflügel links, Kotflügel rechts, Motorhaube
