**Fahrzeug:** VOLKSWAGEN Touran 1.5 TSI OPF Comfortline Kompaktvan 5-türig 1498 ccm 150 PS / 110 KW bleifrei 6-Gang Manuell

| Amtliches Kennzeichen: | HD -SI 8177 | Fahrgestell-Nummer: | WVGZZZ1TZNW011610 |

## Zustandsbericht

Inspection date: 30 Jun 2026  
**Protocol number: 46242258**  
Delivery date: 30 Jun 2026

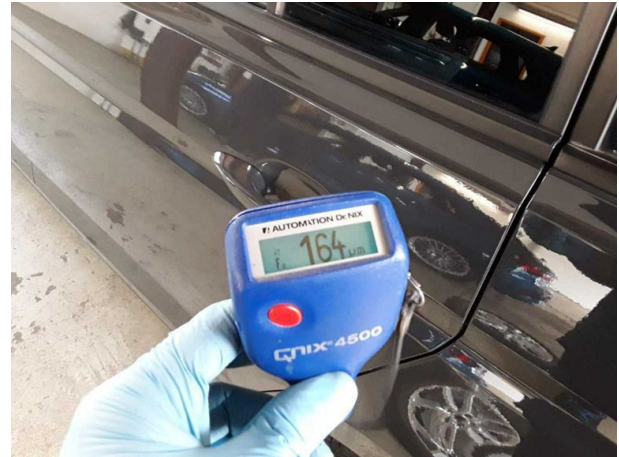
**Repainting 1:** Side panel - rear left side, Door - rear left side
