## Zustandsbericht

| Besichtigungsdatum | 07.07.2026 |

| Kennzeichen | H-VH 866 | Fzg.-Ident.-Nummer | W1K2052011G093710 |
| Typ | C 200 d T | Fahrzeugart | PKW |

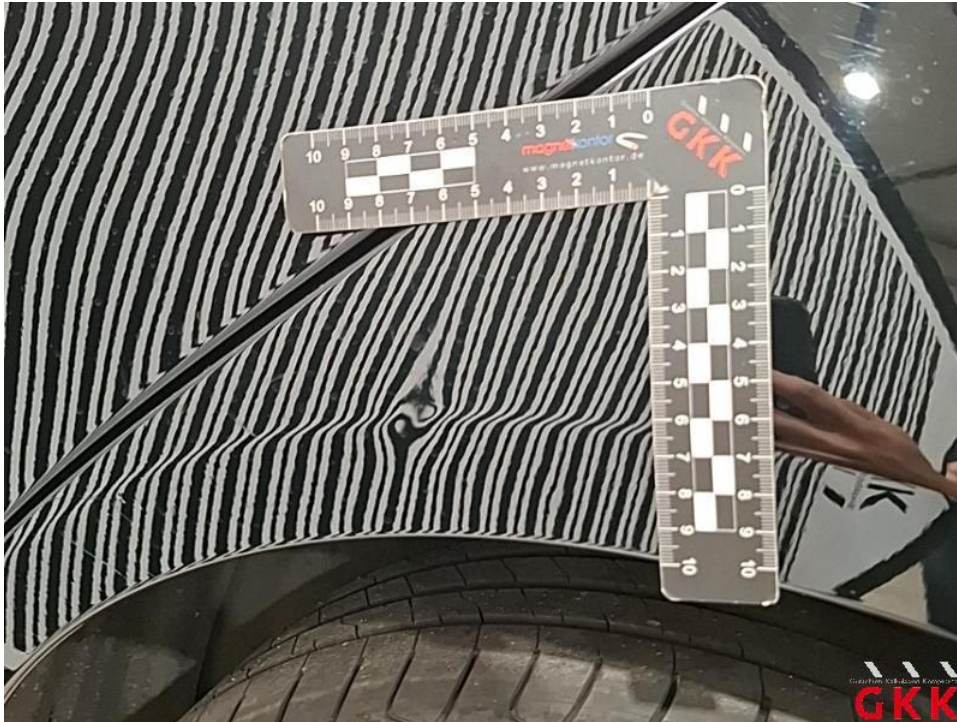
Seitenwand links, bis 3 Dellen / Bauteil (Bild 33, Bild 34, Bild 35)

Bild 35. Seitenwand links, bis 3 Dellen / Bauteil, Smartrepair

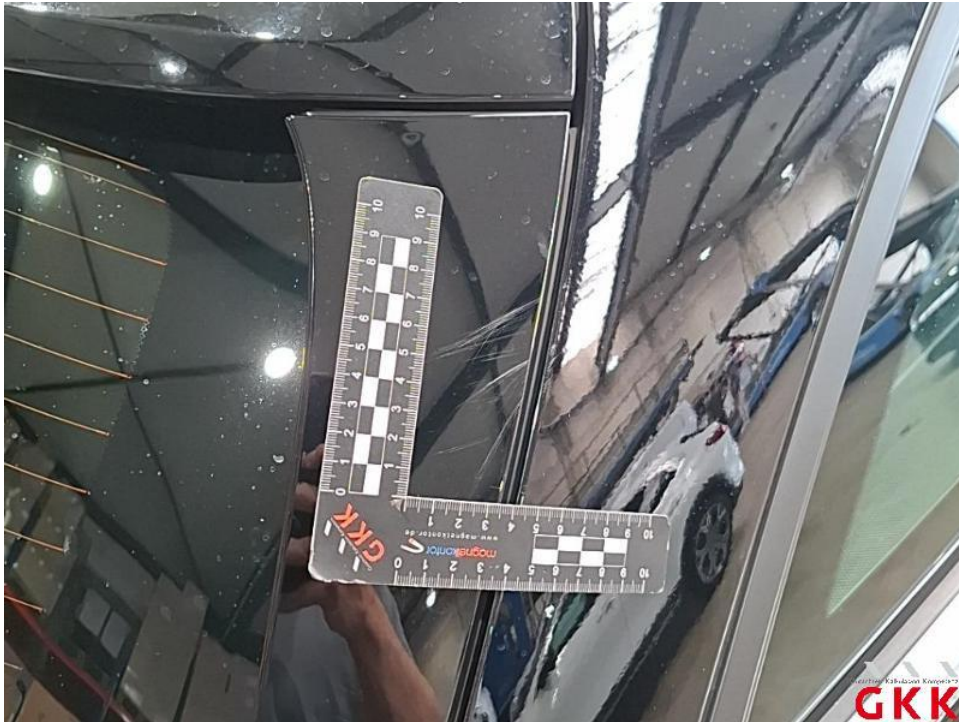
Heckklappe Blende rechts, verkratzt (Bild 51, Bild 52, Bild 53)

Bild 51. Heckklappe Blende rechts, verkratzt, lackieren

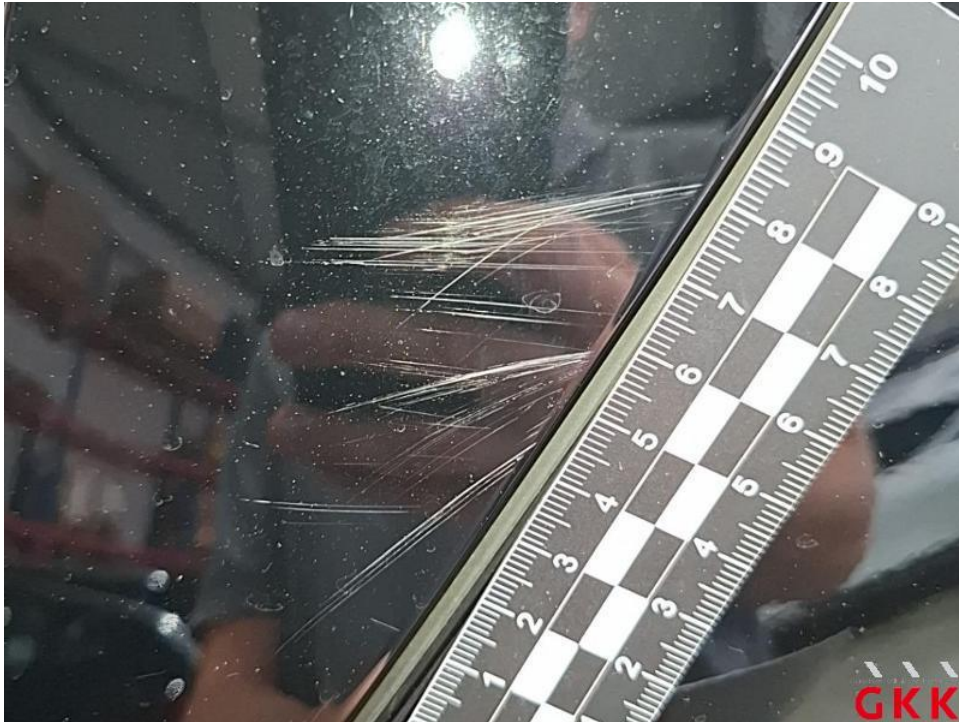
Bild 53. Heckklappe Blende rechts, verkratzt, lackieren

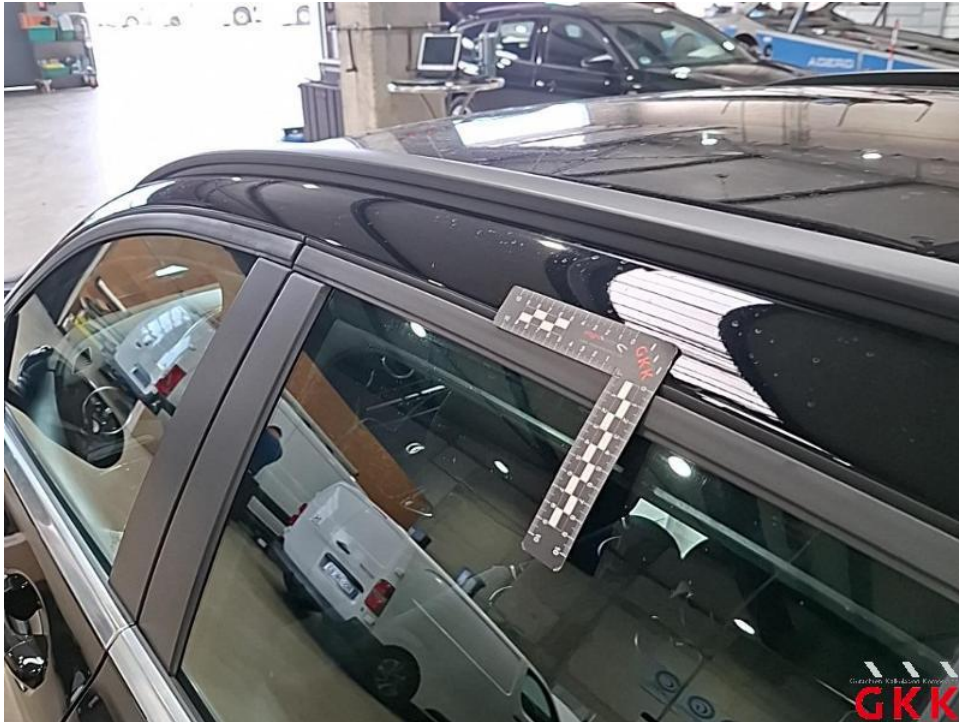
Dachholm links, 4 bis 10 Dellen / Bauteil (Bild 67, Bild 68, Bild 69)

Bild 67. Dachholm links, 4 bis 10 Dellen / Bauteil, Smartrepair

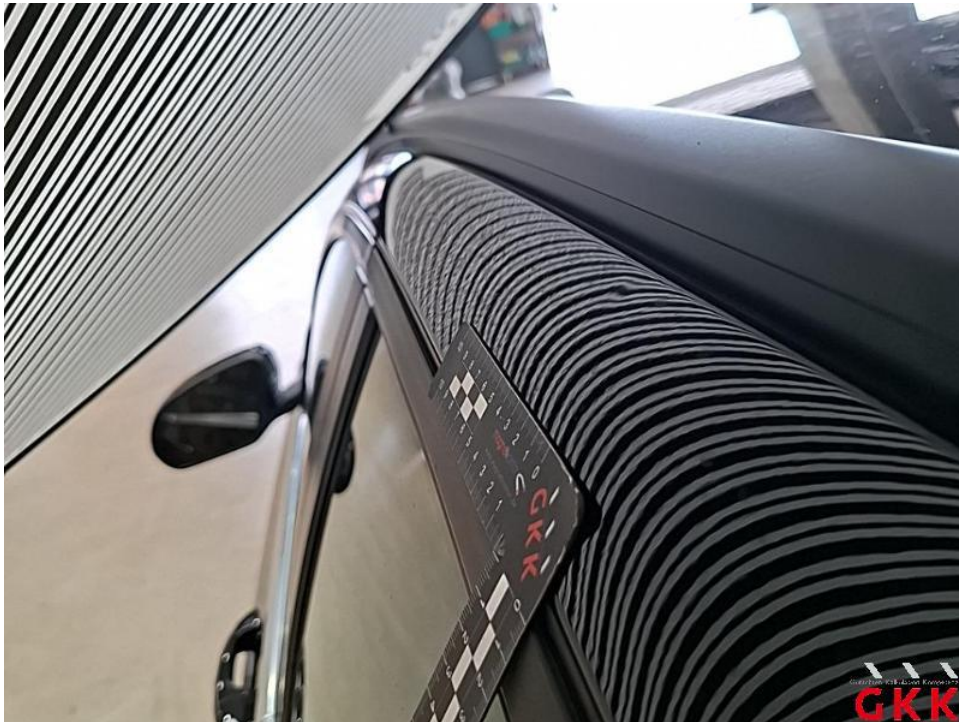
Bild 68. Dachholm links, 4 bis 10 Dellen / Bauteil, Smartrepair

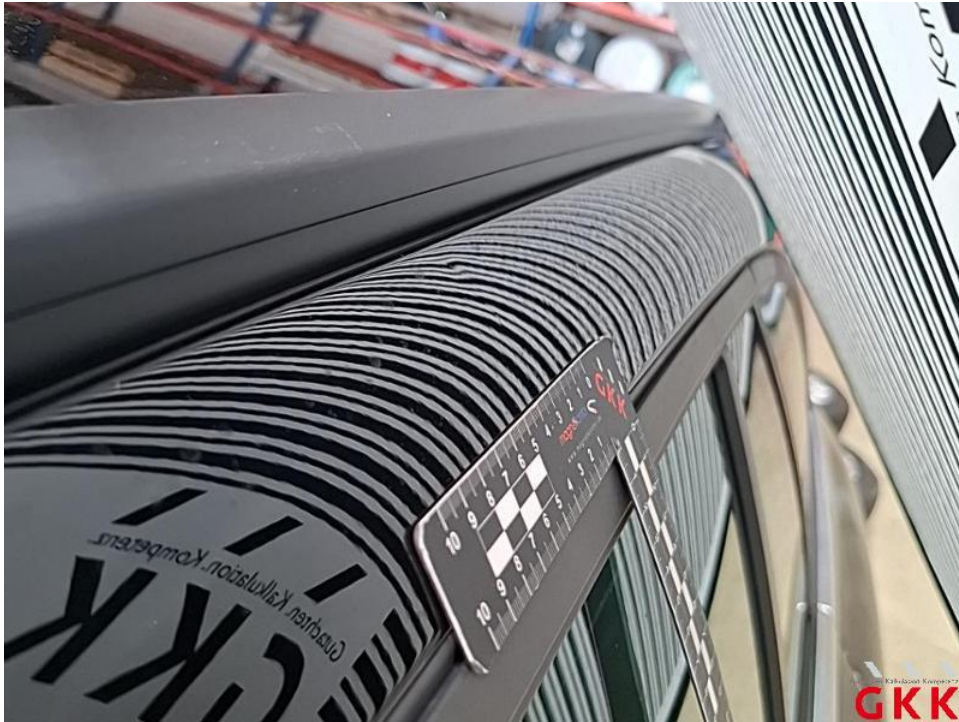
Bild 69. Dachholm links, 4 bis 10 Dellen / Bauteil, Smartrepair
