## Expertise

Hersteller: Mercedes-Benz

Modell: Sprinter

Verkaufsgutachten

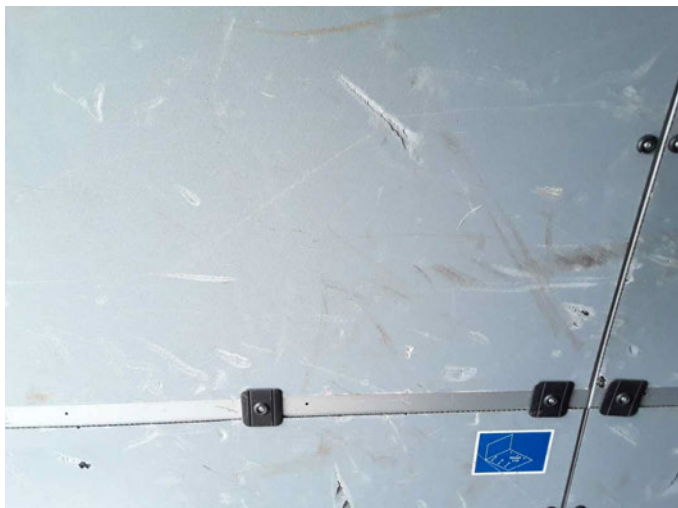
| Nr. | Bauteilgruppe | Beschreibung | Kosten (netto) | Minderwert |
|---|---|---|---|---|
| 4 | Verkleidungen/<br>Abdeckungen | Laderaumverkleidung links - beschädigt - erneuern | 0,00 € | 0,00 € |

**Beschädigung 4:** Verkleidungen/Abdeckungen: Laderaumverkleidung links - beschädigt - erneuern

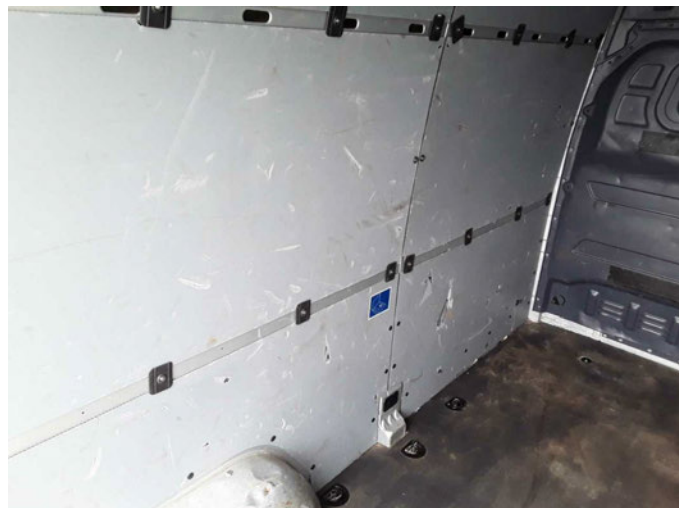
**Beschädigung 4:** Verkleidungen/Abdeckungen: Laderaumverkleidung links - beschädigt - erneuern

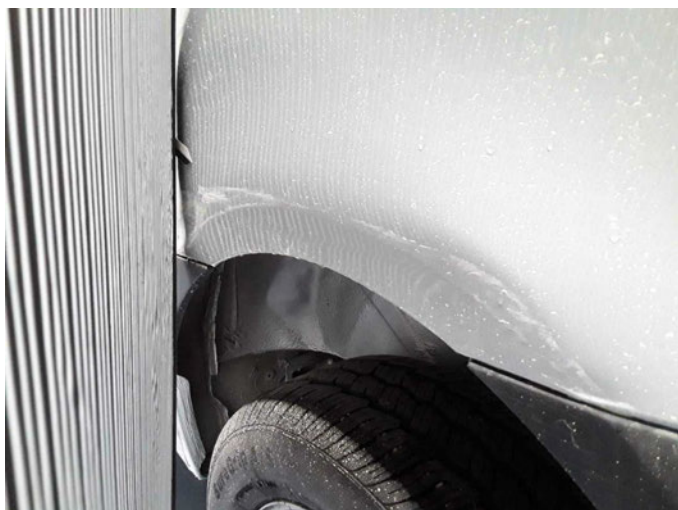
**Beschädigung 15:** Seitenwand links: Seitenwand - verformt - erneuern

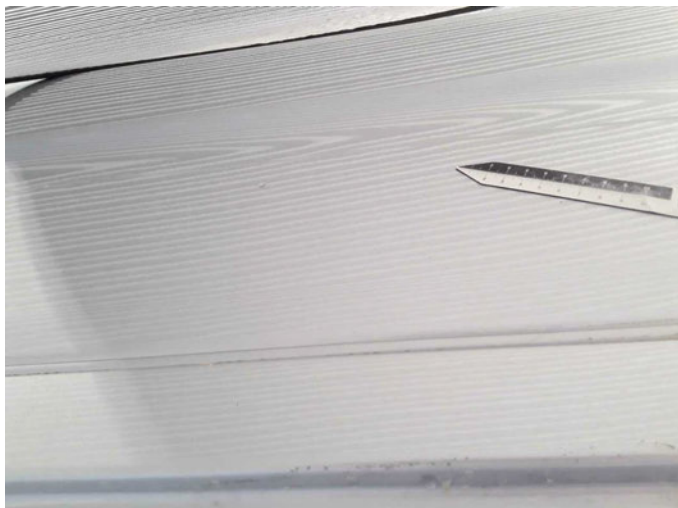
**Beschädigung 19:** Seitenwand links: Schutzleiste - verkratzt / verschürft - erneuern

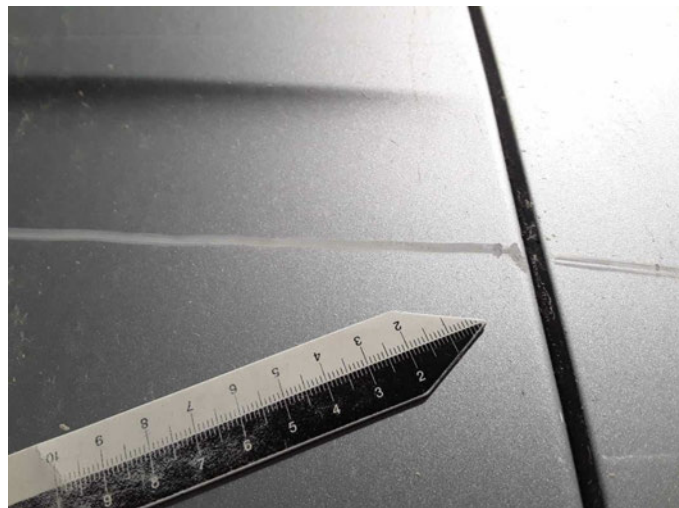
**Beschädigung 20:** Fahrzeugdach: Dachholm links - Delle / Lackschaden - instandsetzen/lackieren (S3)

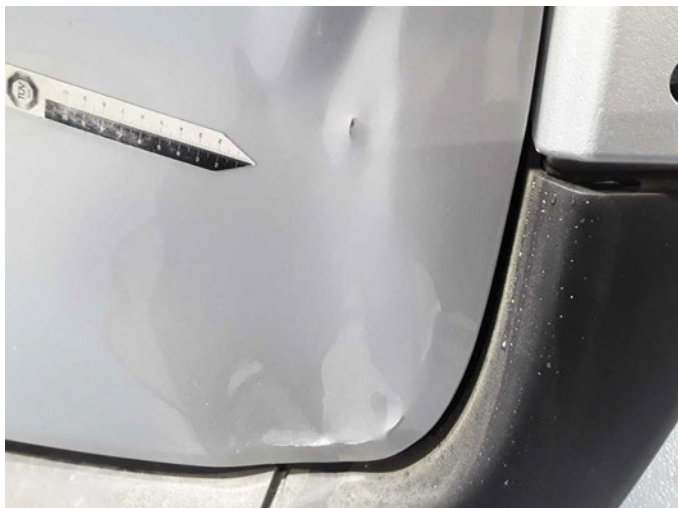
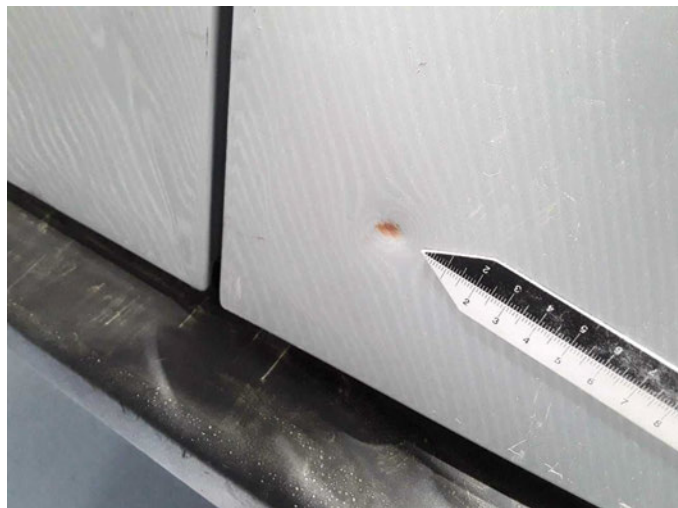
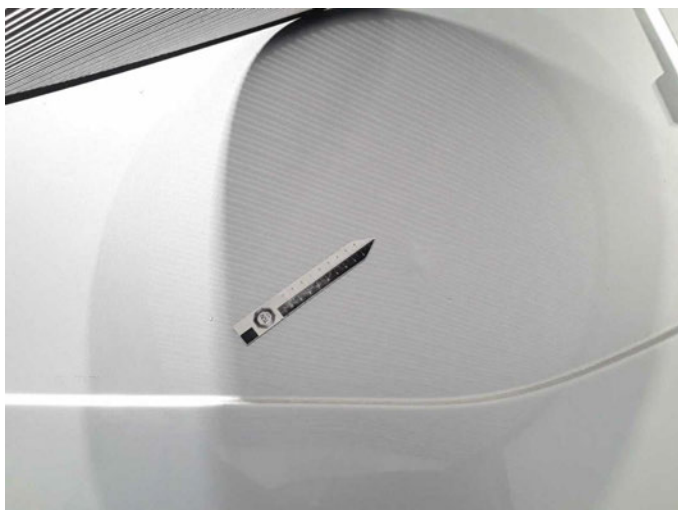
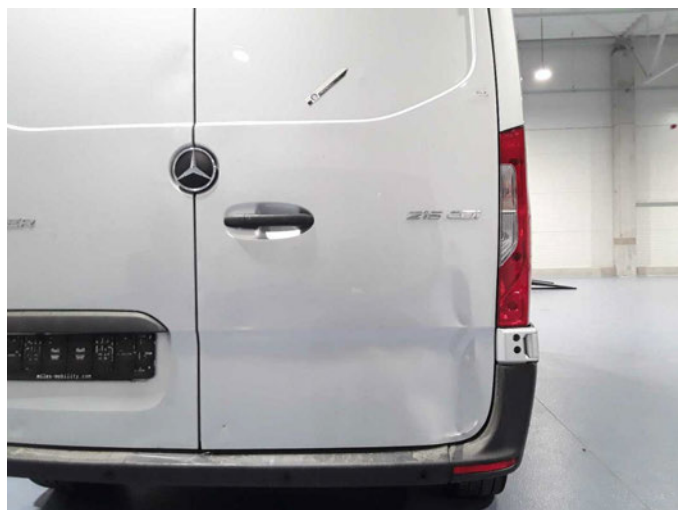
**Beschädigung 22:** Heckklappe/-tür: Hecktür rechts - verformt - erneuern

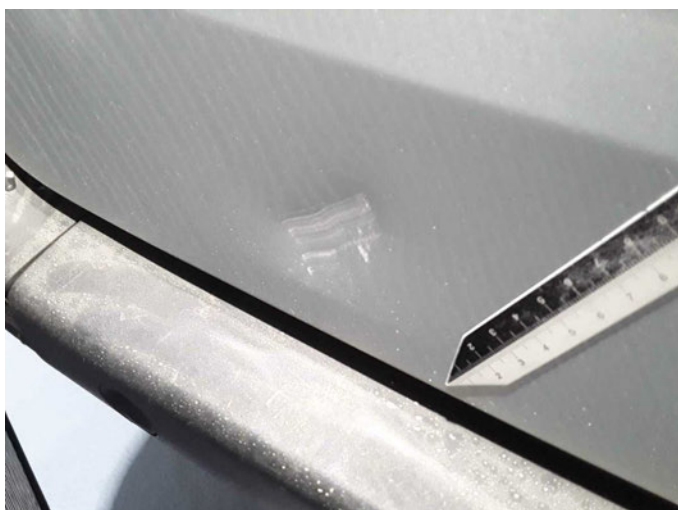
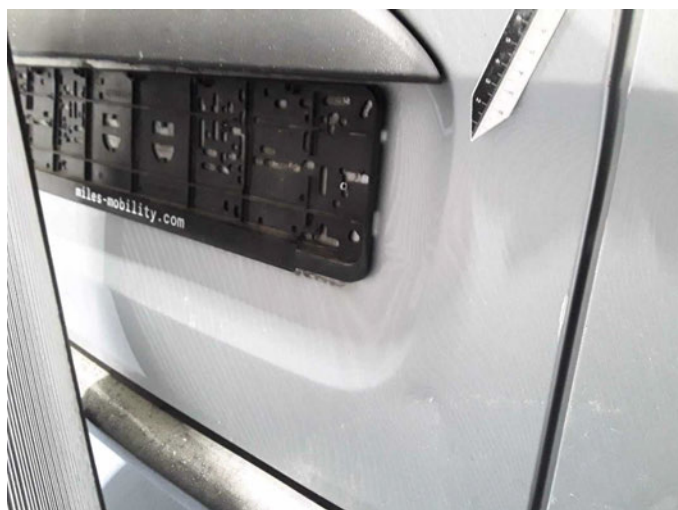
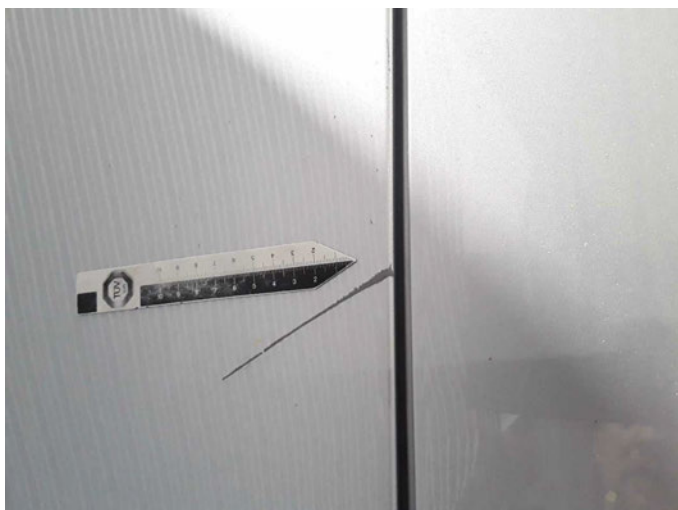
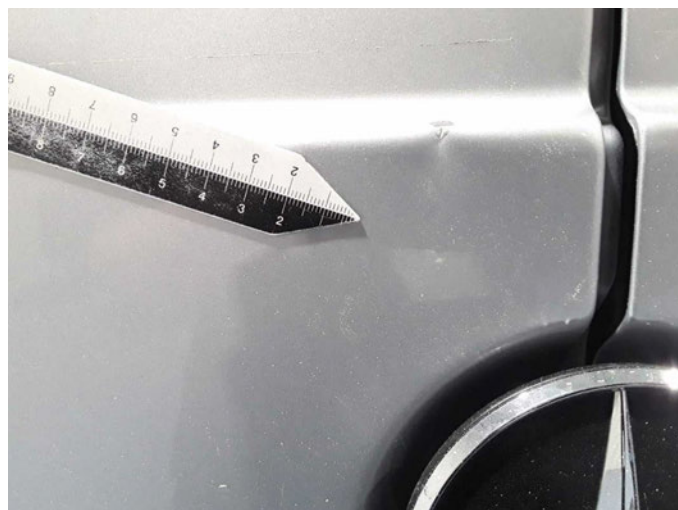
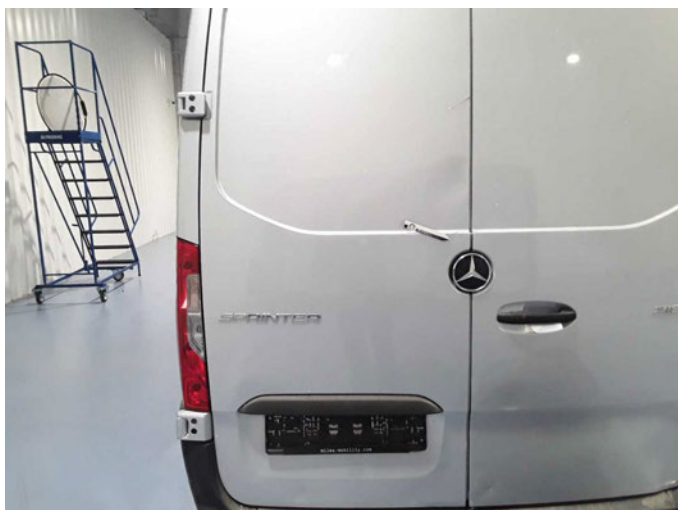
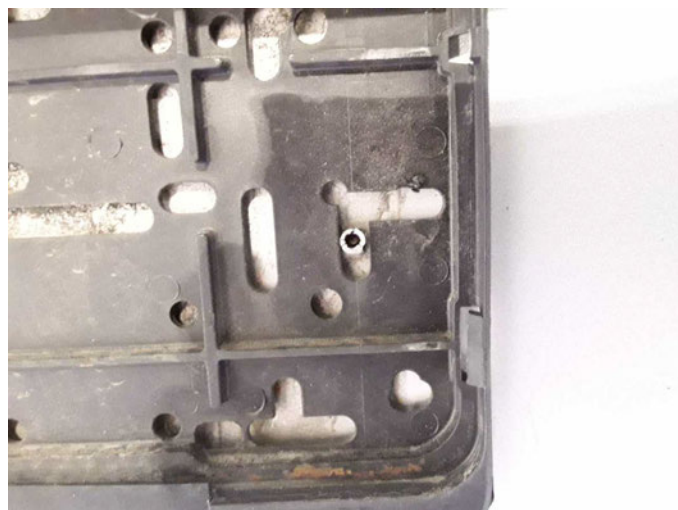
**Beschädigung 22:** Heckklappe/-tür: Hecktür rechts - verformt - erneuern

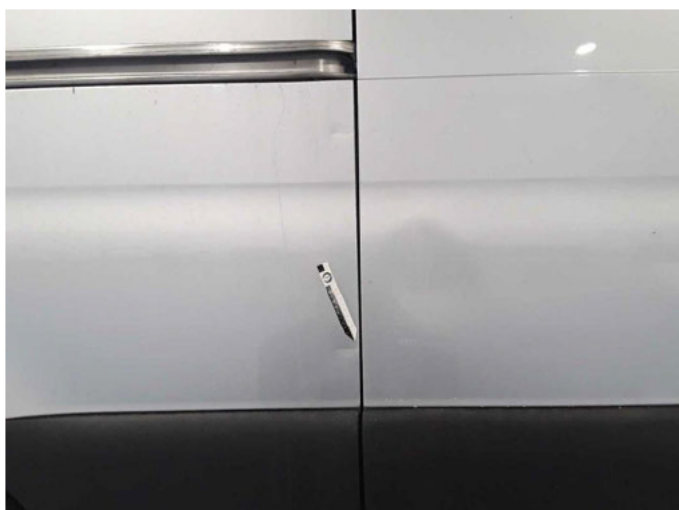
**Beschädigung 28:** Seitenwand rechts: Seitenwand - gebrochen / gerissen - erneuern

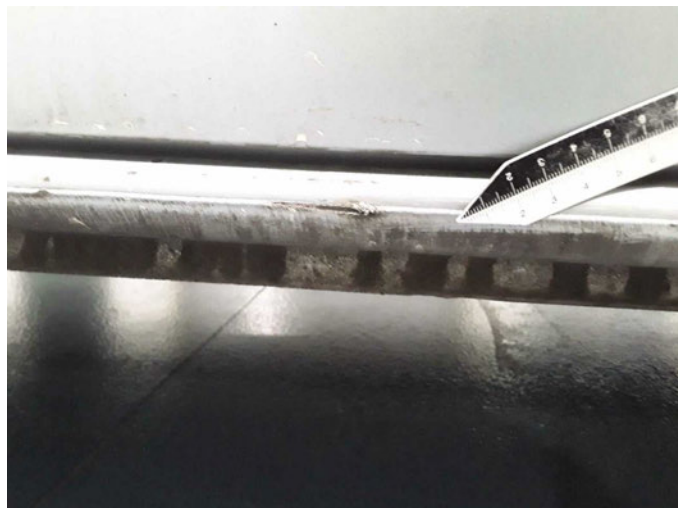
**Beschädigung 31:** Schiebetür rechts: Schiebetür - verformt - instandsetzen/lackieren (S3)

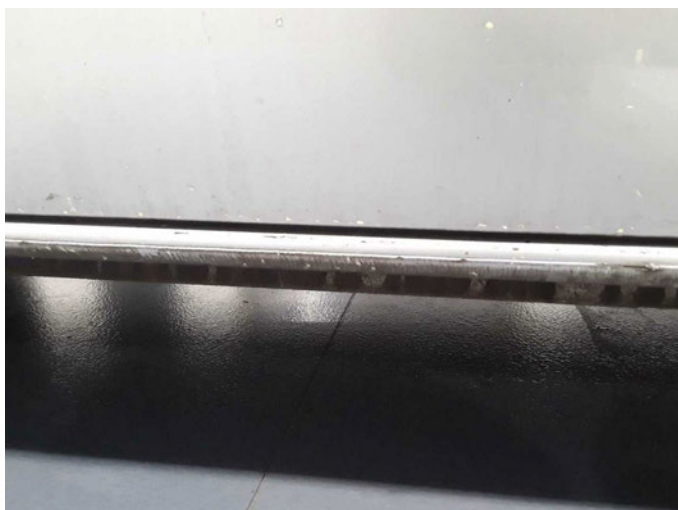
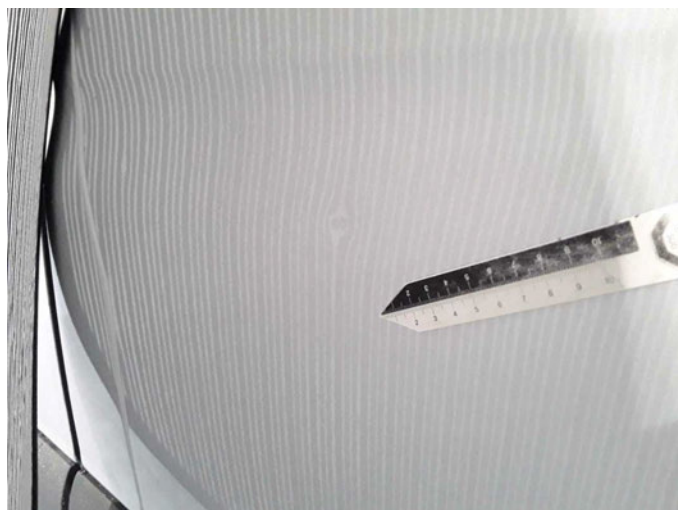
**Beschädigung 32:** Schweller rechts: Schweller - verkratzt / verschürft -  
instandsetzen/lackieren (S3)

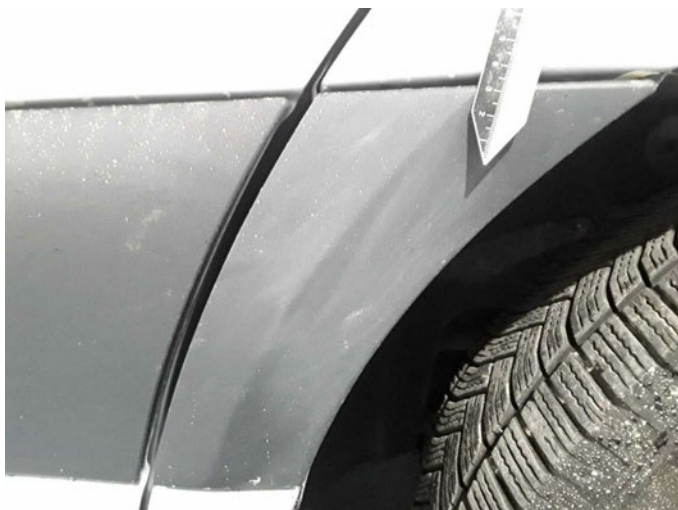
**Beschädigung 33:** Tür vorn rechts: Tür - Delle / Lackschaden -  
instandsetzen/lackieren (S3)

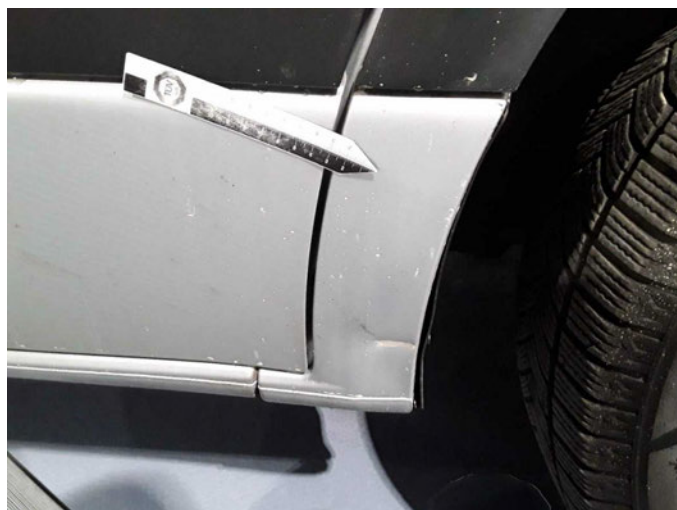
**Beschädigung 34:** Kotflügel rechts: Zierleiste, -gitter - beschädigt - erneuern

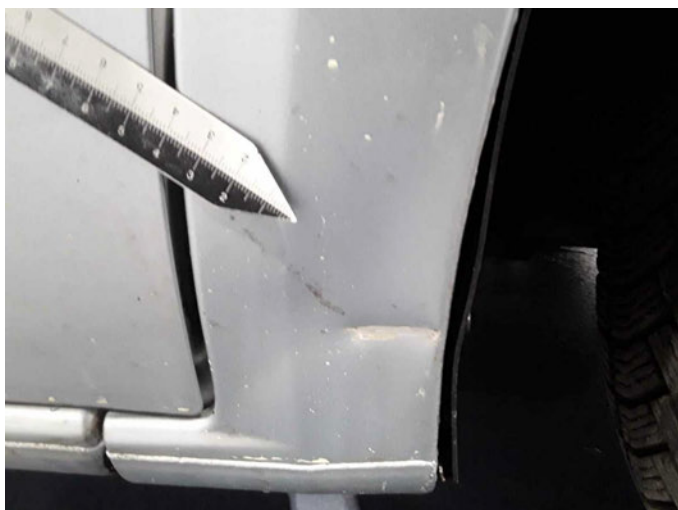
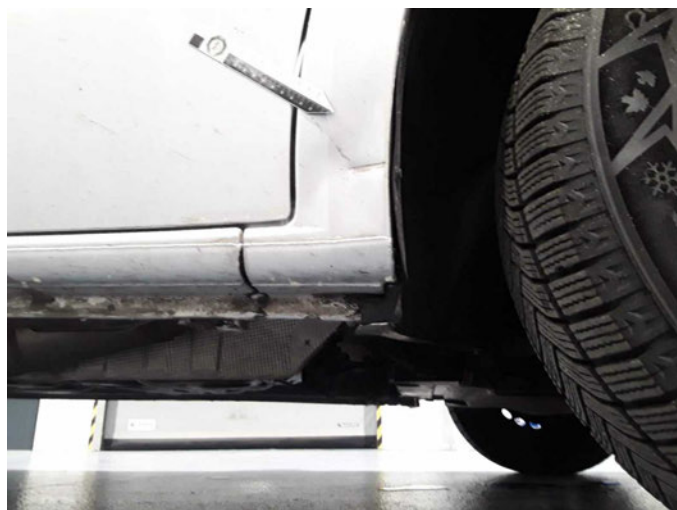
**Beschädigung 35:** Karosserie: A-Säule rechts - Delle / Lackschaden - instandsetzen/lackieren (S3)

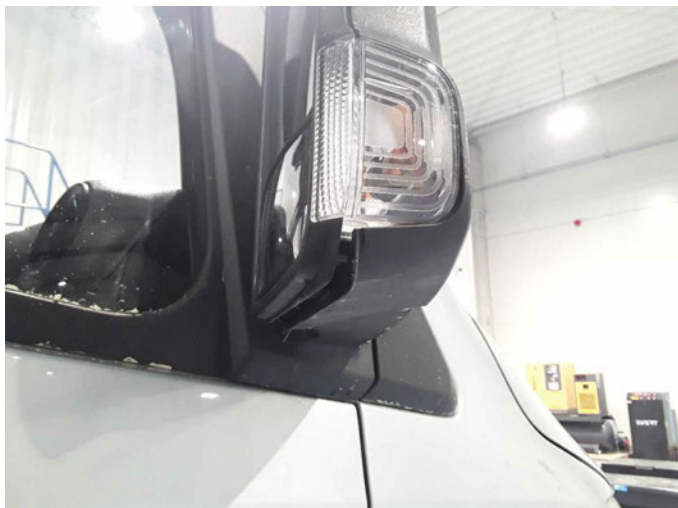
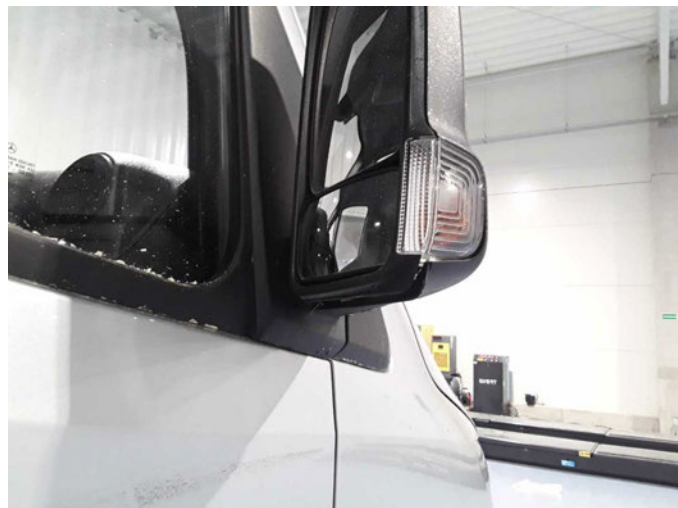
**Beschädigung 37:** Außenspiegel rechts: Abdeckkappe - beschädigt - erneuern

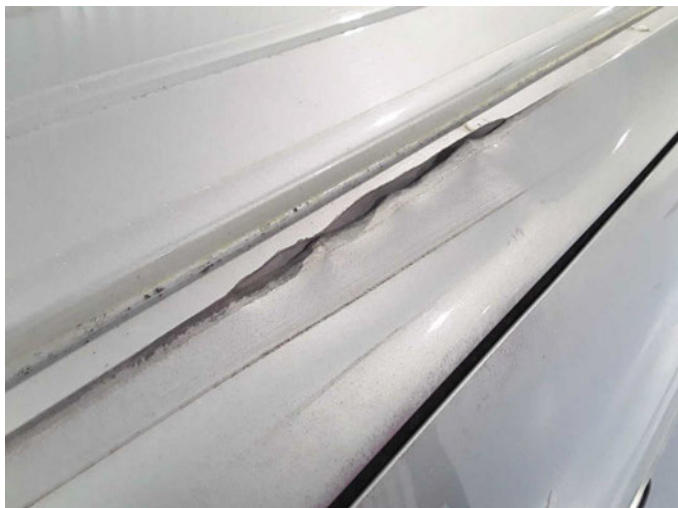
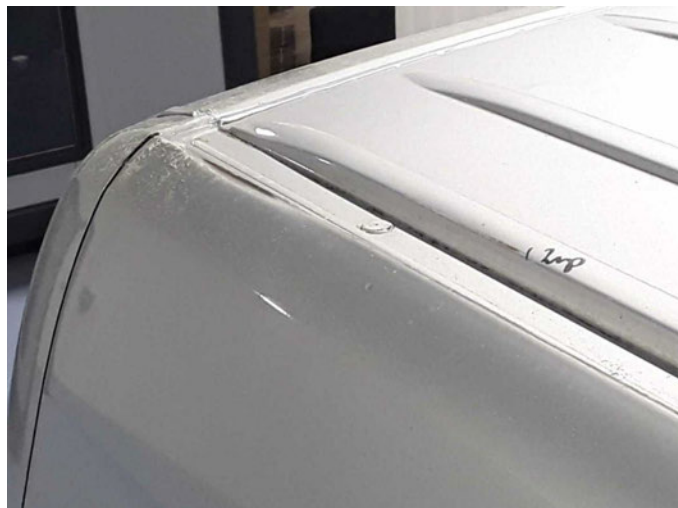
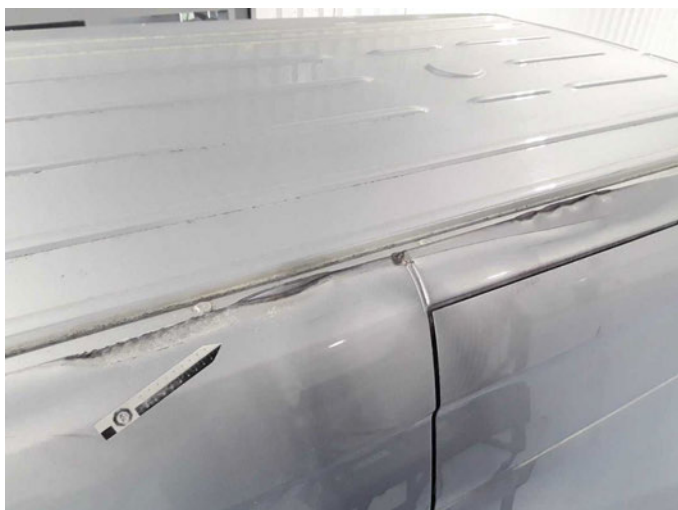
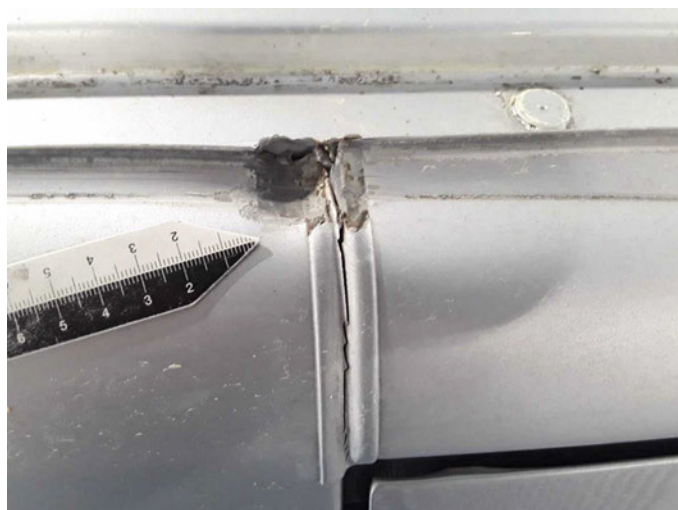
**Beschädigung 44:** Fahrzeugdach: Dachholm rechts - beschädigt - erneuern

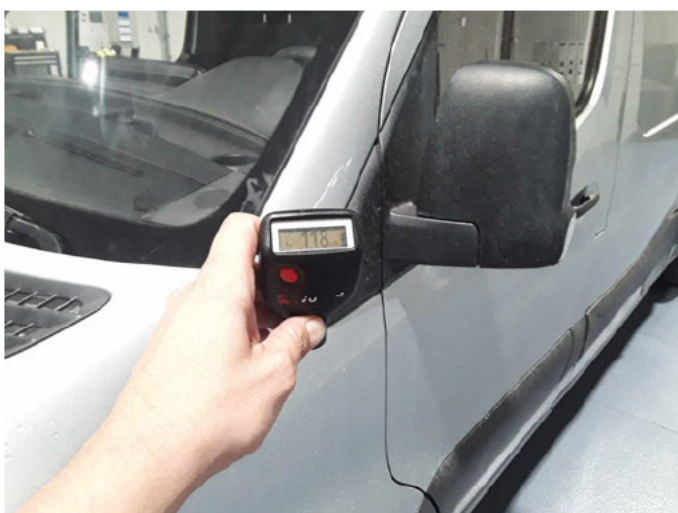
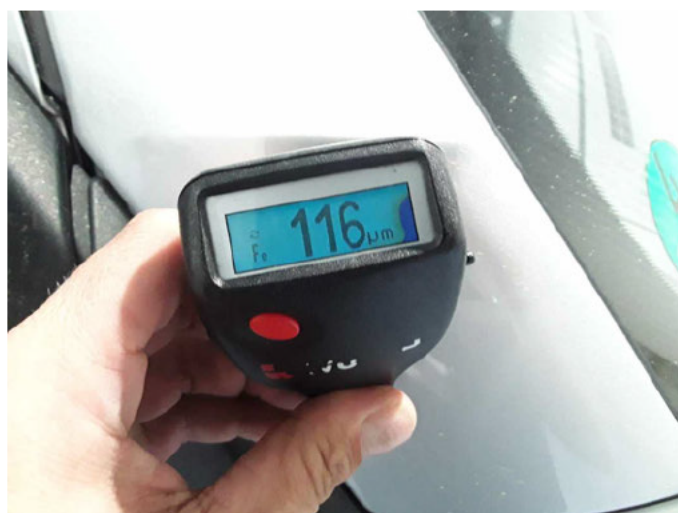
**Dachholm links:** 118 µm

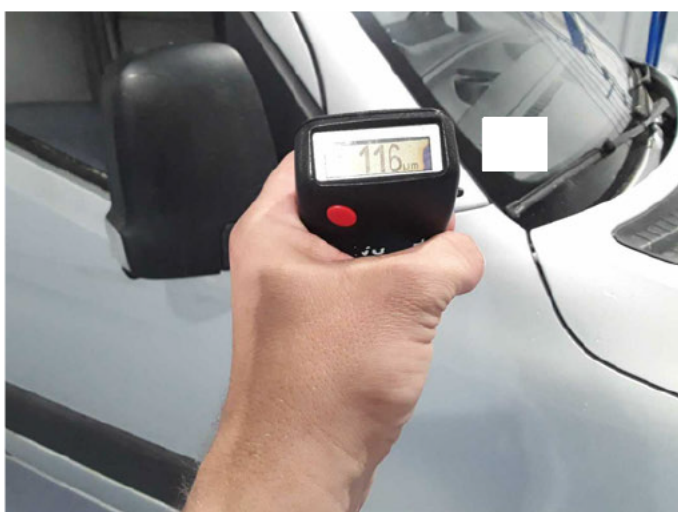
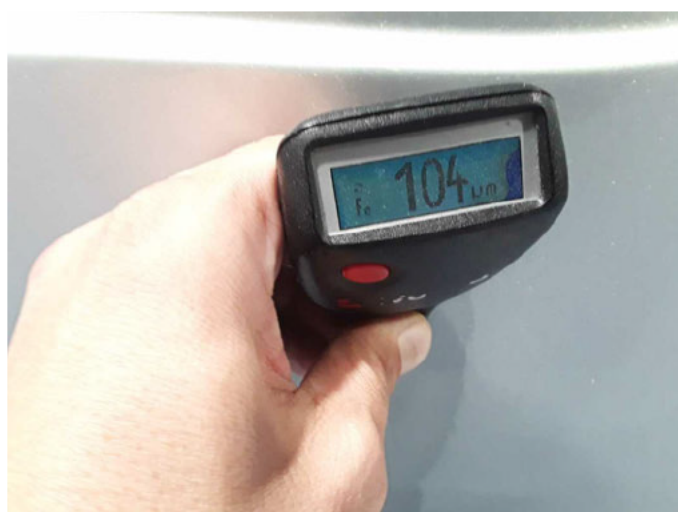
**Dachholm rechts:** 116 µm

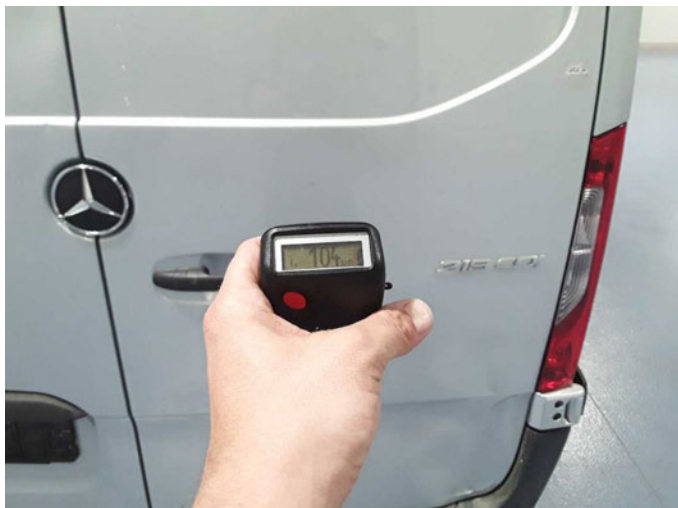
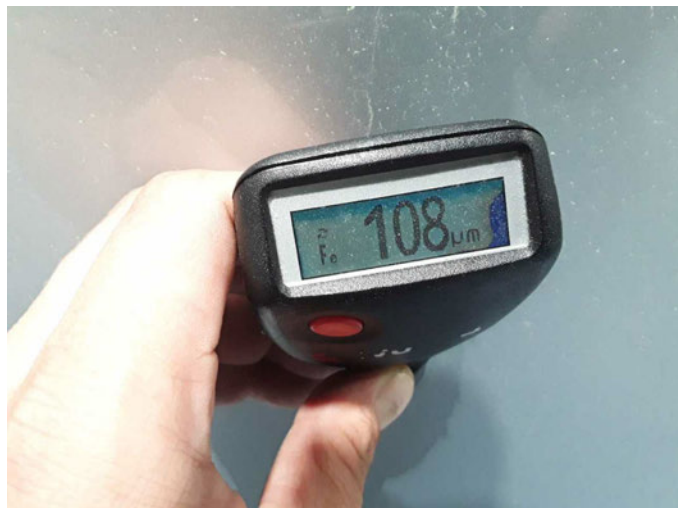
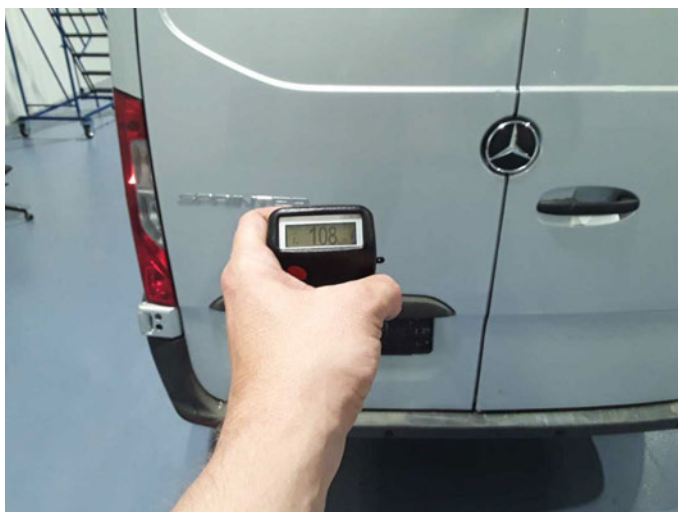
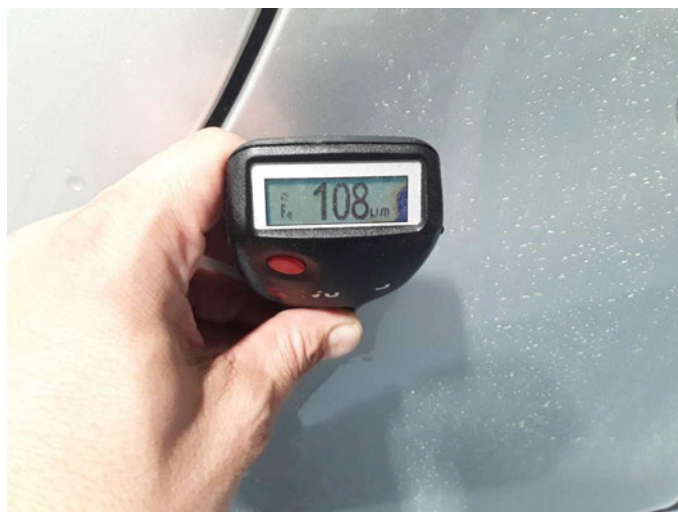
**Heckklappe/-tür:** 104 µm

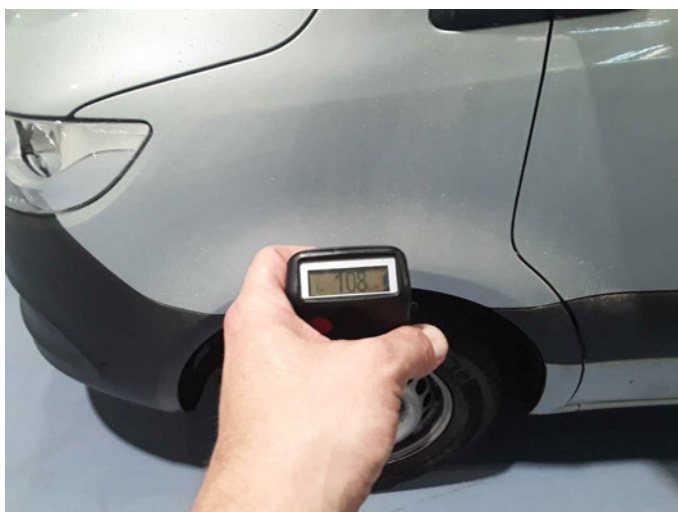
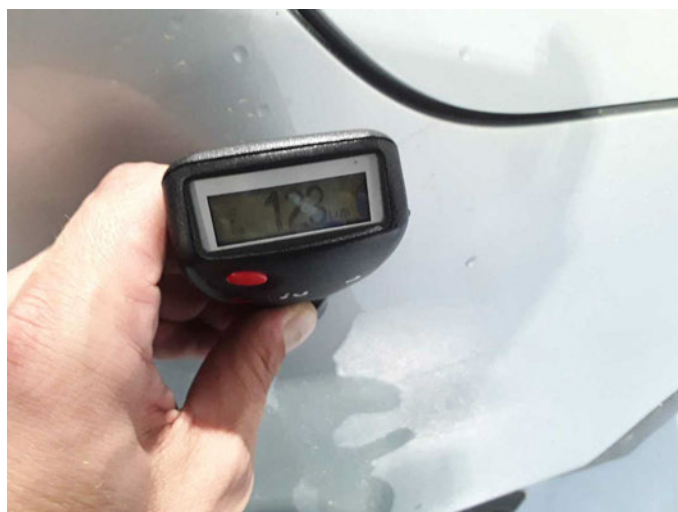
Kotflügel links: 108  $\mu\text{m}$

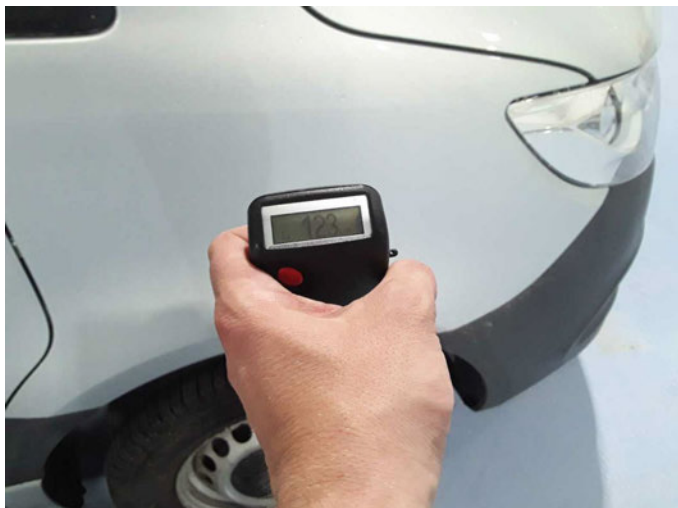
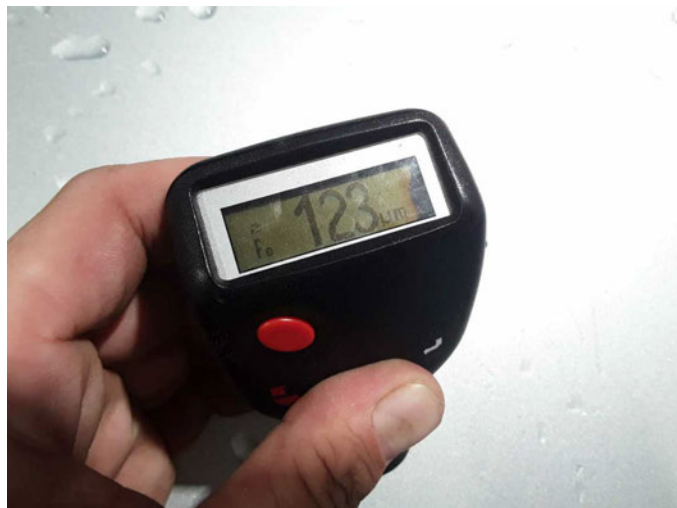
Kotflügel rechts: 123  $\mu\text{m}$

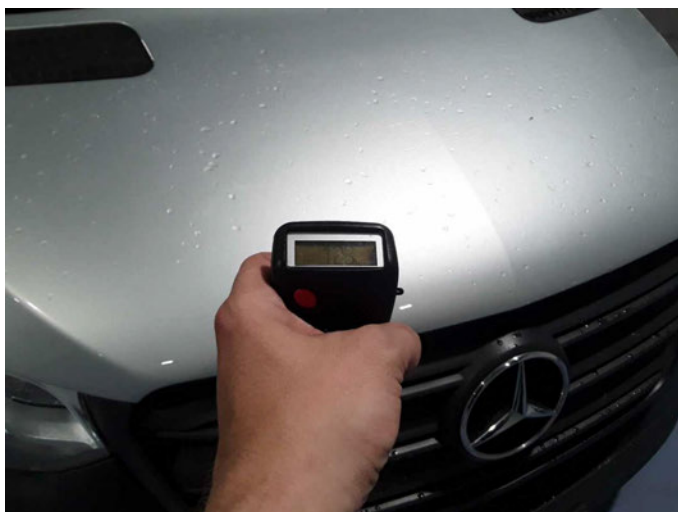
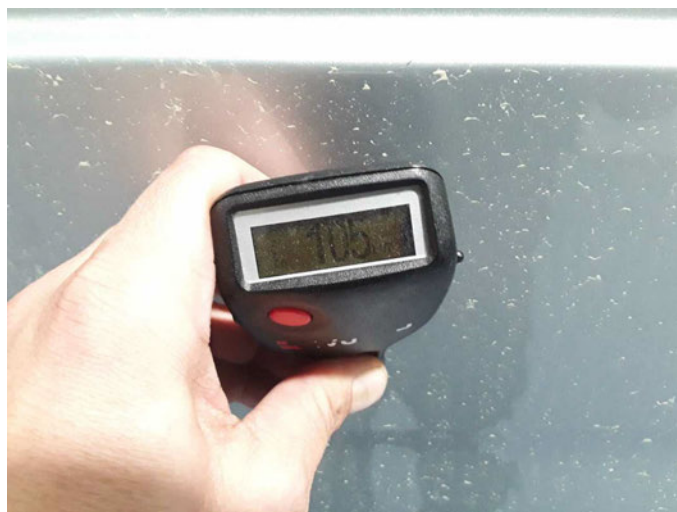
**Motorhaube: 123  $\mu\text{m}$**

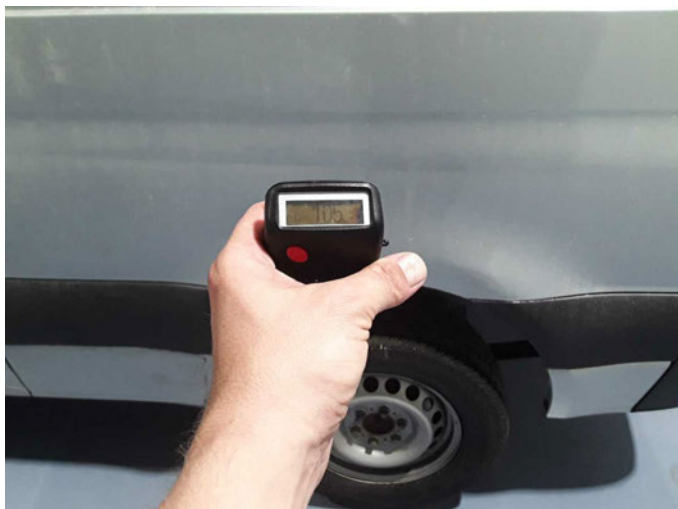
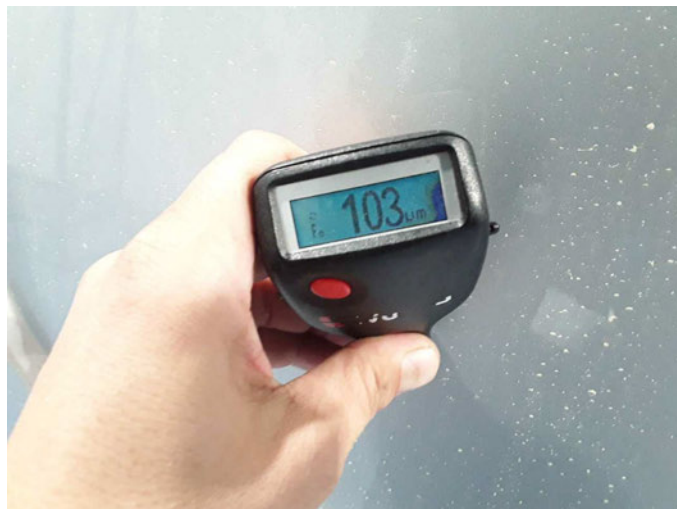
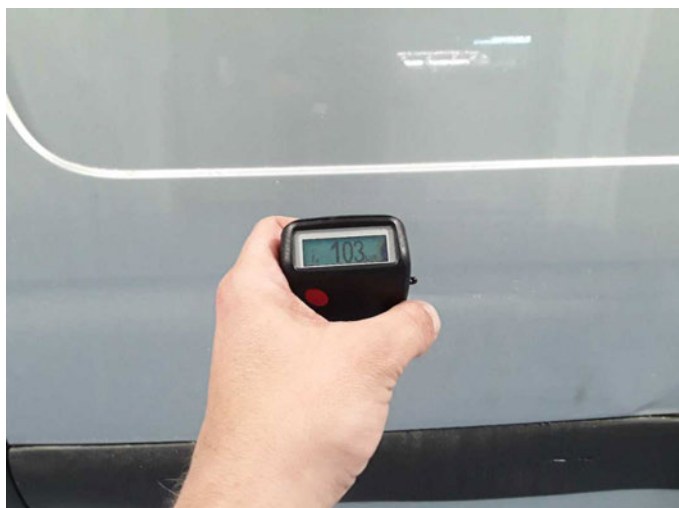
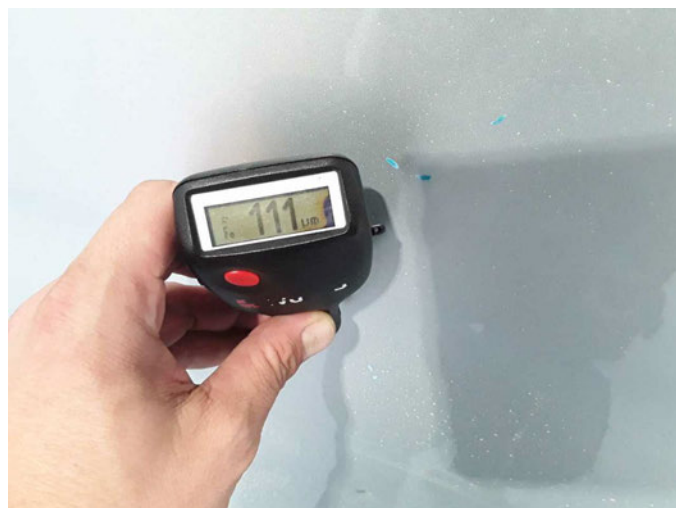
**Seitenwand links: 105  $\mu\text{m}$**

**Seitenwand links: 103  $\mu\text{m}$**

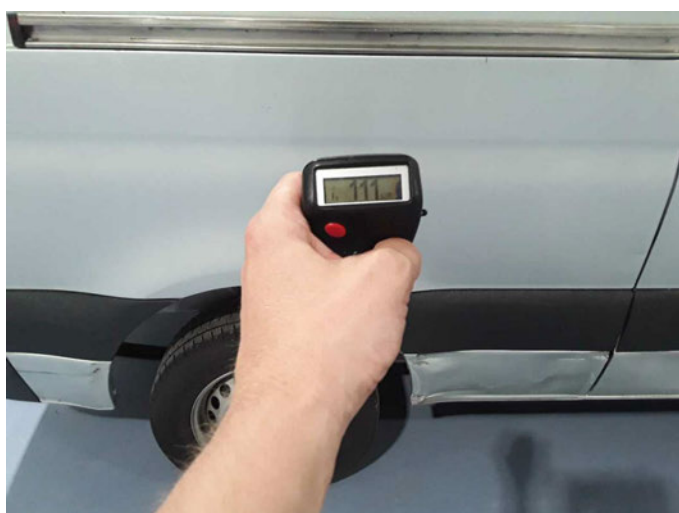
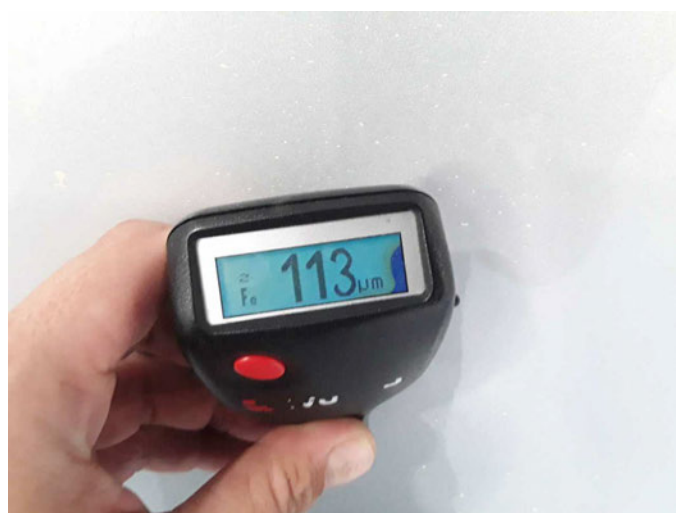
**Seitenwand rechts: 111  $\mu\text{m}$**

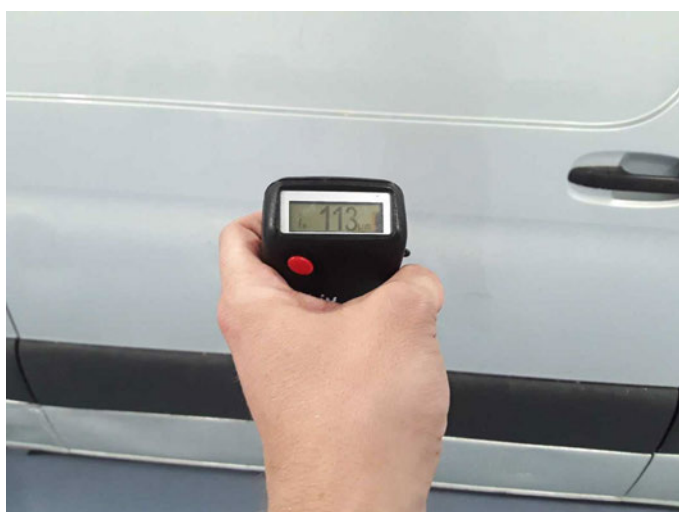
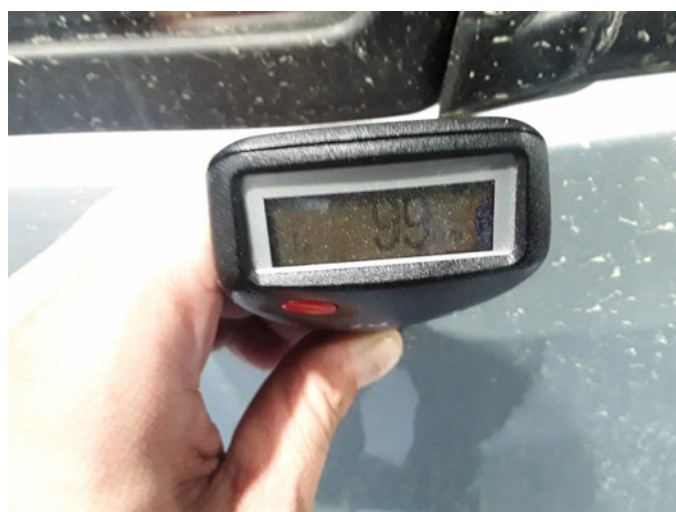
**Tür hinten rechts: 113  $\mu\text{m}$**

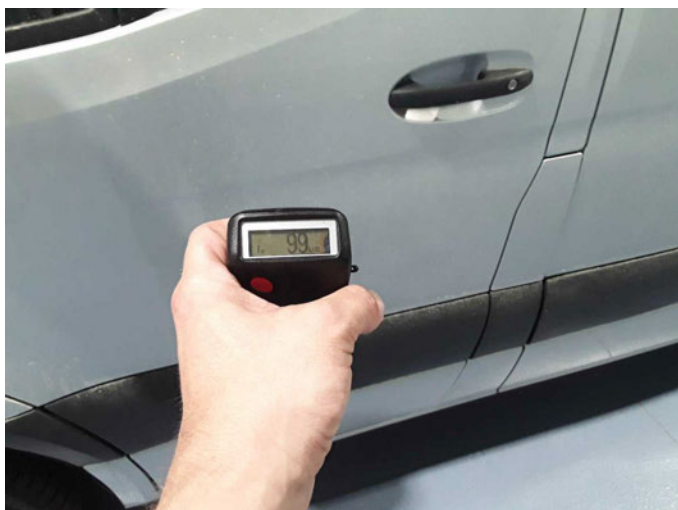
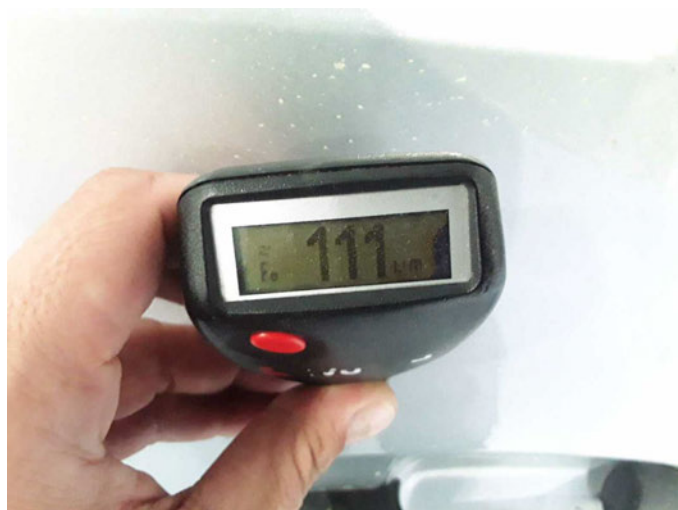
**Tür vorne links: 99  $\mu\text{m}$**

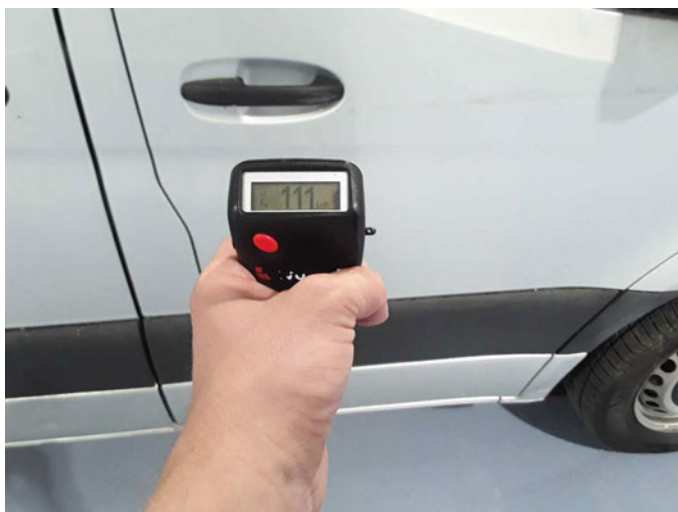
**Tür vorne rechts: 111  $\mu\text{m}$**
