Gutachten

Betreff	Minderwertgutachten
Besichtigungsdatum / Ort	03.11.2025 / Sperber (Tagessatz) Ohmstraße 10a 96050 Bamberg
Fahrzeughalter	Nils Hemmling Heiltorier Schloßallee 24 40489 Düsseldorf
Auftrags-Nummer / Referenz	Höger
Amtliches Kennzeichen	D P821
Fahrzeug-Identnummer	WBAUZ75050N121387

ZUSAMMENFASSUNG

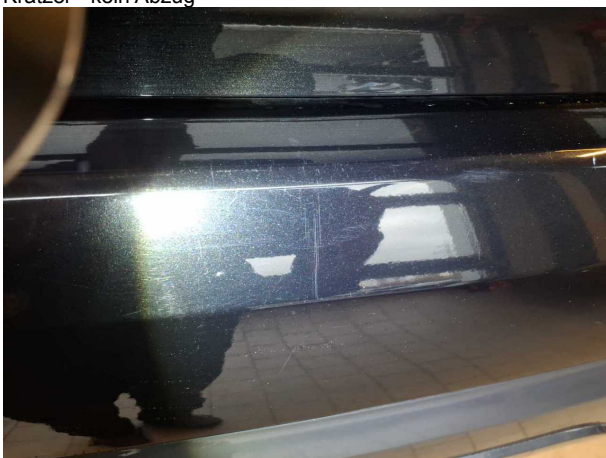
Gebrauchsspur 1: Stossfänger hinten: Stossfänger hinten - Kratzer - kein Abzug

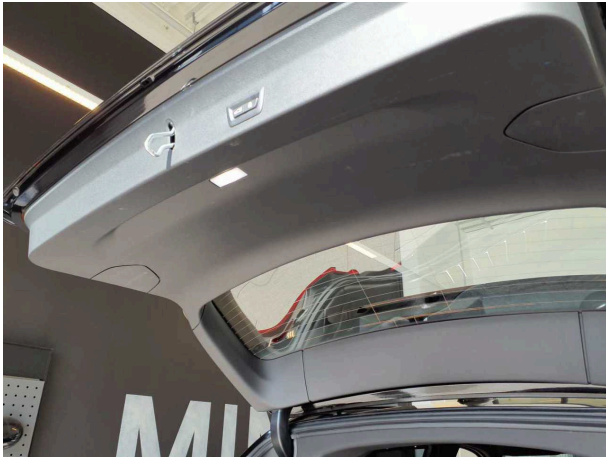
Gebrauchsspur 2: Verkleidungen/Abdeckungen: Heckdeckel, Innenverkleidung - verkratzt / verschürft - kein Abzug

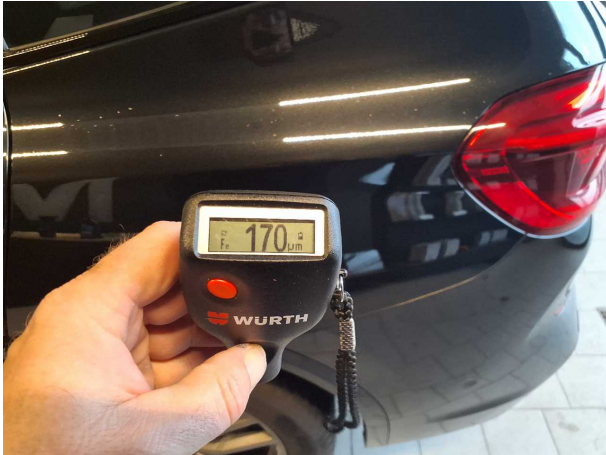
Nacklackierung 1: Seitenwand links, Tür hinten links, Tür vorne links
