# Gutachten

<b>Betreff</b>	Minderwertgutachten
<b>Besichtigungsdatum / Ort</b>	06.11.2025 / Sperber (Tagessatz) Ohmstraße 10a 96050 Bamberg
<b>Fahrzeughalter</b>	Julian Schieweck Eisensteiner Str. 27 90480 Nürnberg
<b>Auftrags-Nummer / Referenz</b>	Albrecht
<b>Amtliches Kennzeichen</b>	N JJ414
<b>Fahrzeug-Identnummer</b>	WBA2V510509G31554

## ZUSAMMENFASSUNG

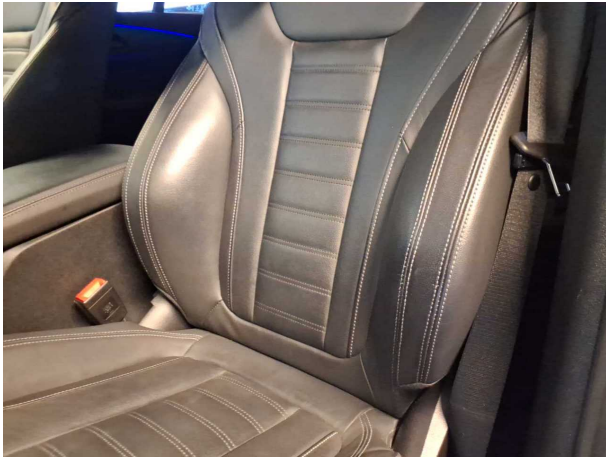
**Gebrauchsspur 4:** Sitz vorn: Lehnenbezug links - Abrieb - kein Abzug

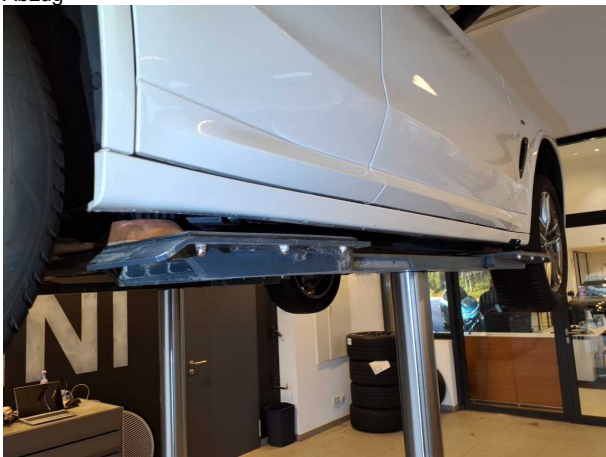
**Gebrauchsspur 5:** Schweller rechts: Verkleidung - Kratzer - kein Abzug
