# BMW

BMW 4 COUPE (G22)(2020->) 420 D XDRIVE M SPORT MILD-HYBRID 140 KW (MOTOR 2,0 LTR. - 140 KW DIESEL) 2-TÜRIG

VIN: WBA21AS020CL50069

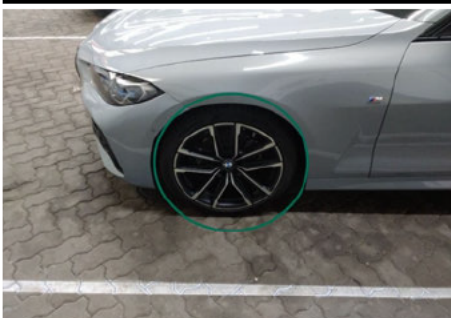
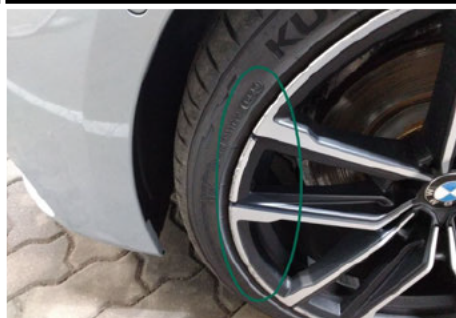
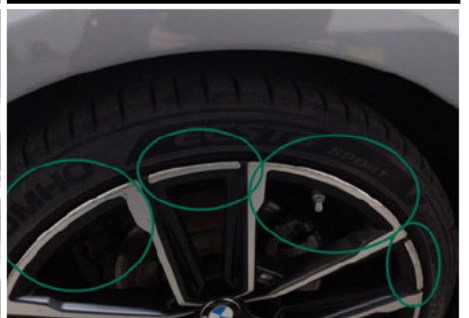
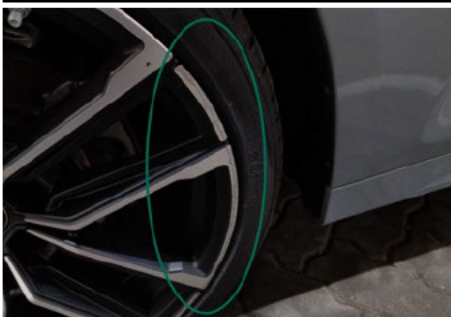
Felge / Vorne Links / Kratzer

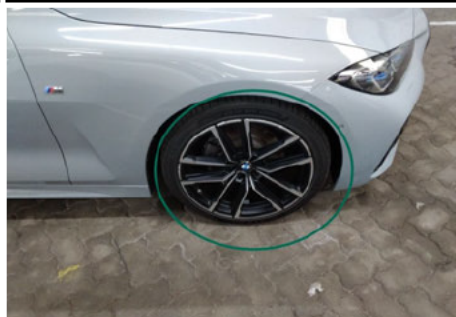
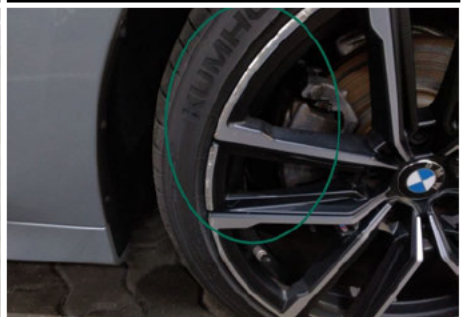
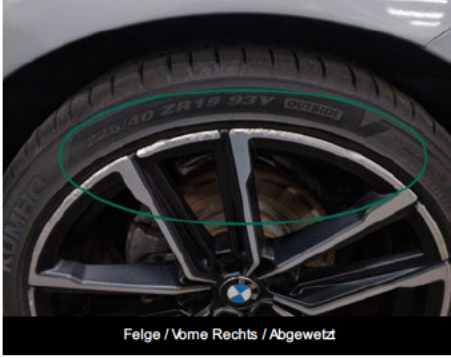
Felge / Vorne Rechts / Abgewetzt

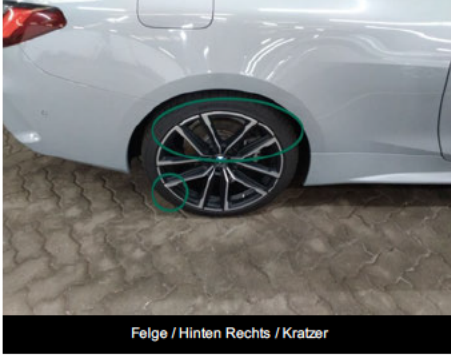
Felge / Hinten Rechts / Kratzer

Ersetzen

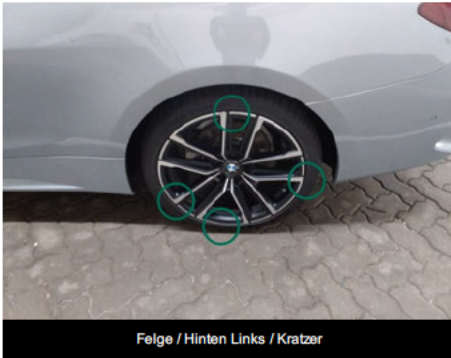
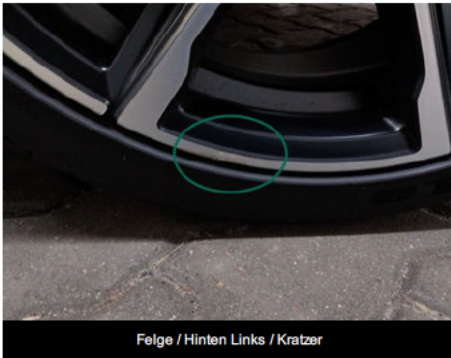
Felge / Hinten Links / Kratzer

Ersetzen

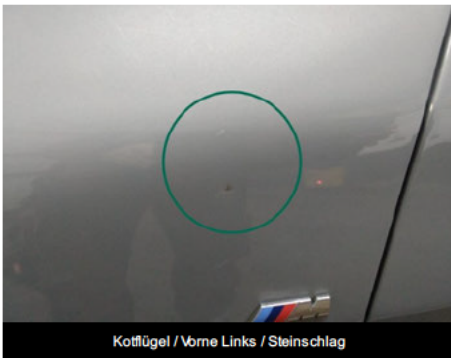
Kotflügel / Vorne Links / Steinschlag

Lackieren

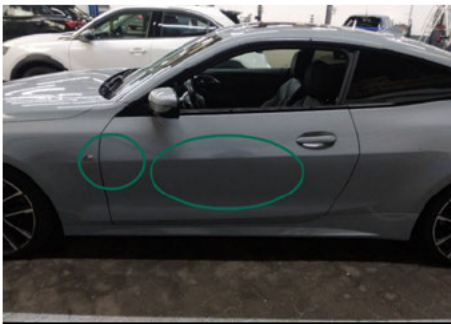
Tür / Vorne Links / Schlecht Repariert

023	Tür / Vorne Links	Schlecht Repariert	Reparieren
-----	-------------------	--------------------	------------

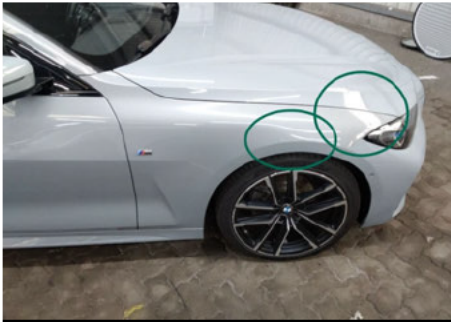
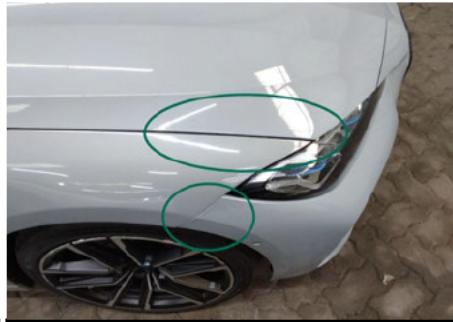
<sup>3</sup> Starke Farbtonabweichung

Kotflügel / Vorne Rechts / Schlecht Repariert

024	Kotflügel / Vorne Rechts <sup>3</sup>	Schlecht Repariert	Reparieren
-----	---------------------------------------	--------------------	------------
