Verkaufsgutachten

Mercedes-Benz Sprinter

**Fahrgestellnummer** W1V9106231P501231

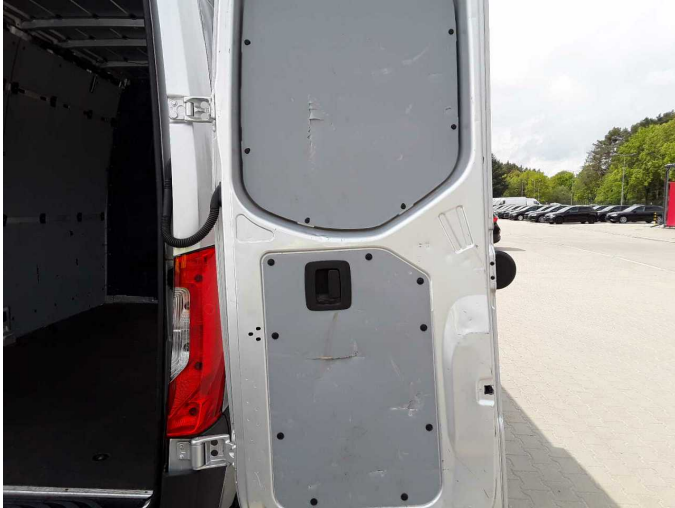
**Beschädigung 3:** Heckklappe/-tür: Verkl. Hecktür Sperrholz unten - beschädigt - erneuern

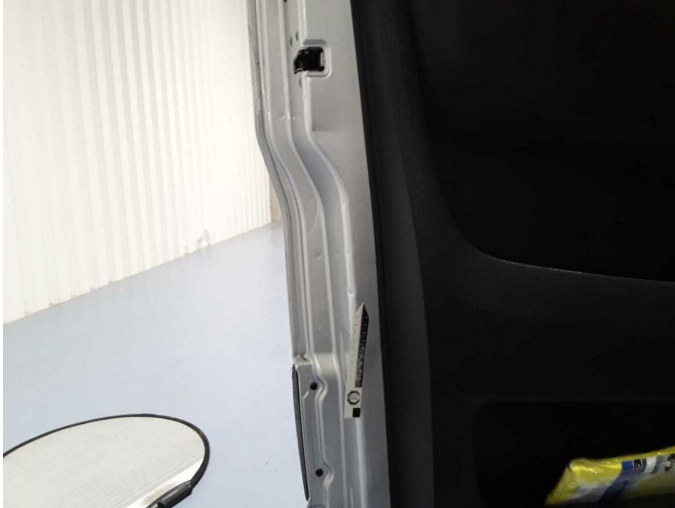
**Beschädigung 6:** Tür vorn links: Tür - Delle(n) - Smart Repair

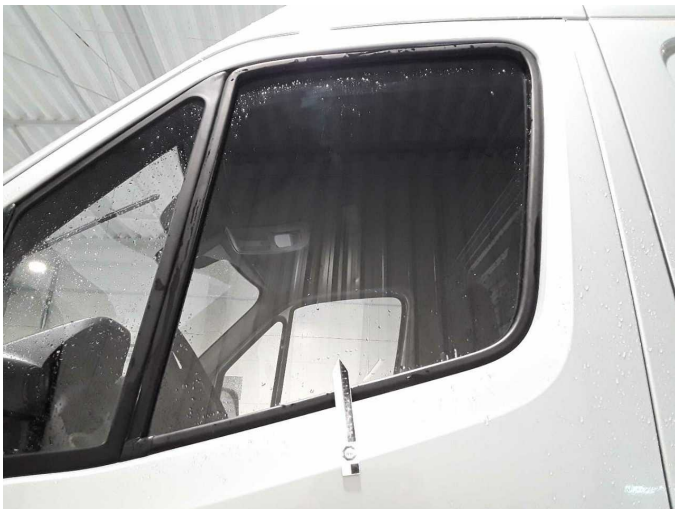
**Beschädigung 7:** Verglasung: Türscheibe vorn links - verkratzt / verschürft - aufbereiten

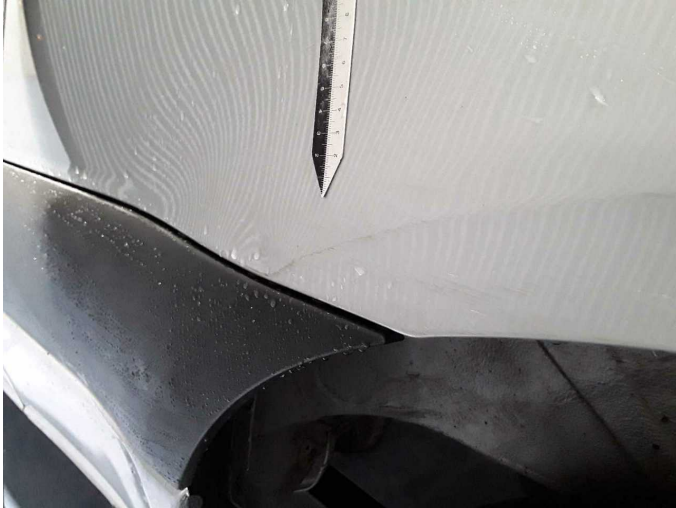
**Beschädigung 10:** Seitenwand links: Seitenwand - Delle / Lackschaden  
- instandsetzen/lackieren (S3)

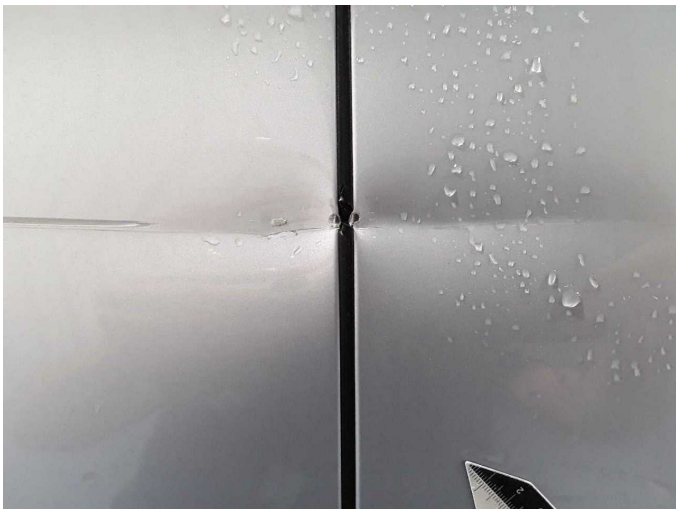
**Beschädigung 10:** Seitenwand links: Seitenwand - Delle / Lackschaden  
- instandsetzen/lackieren (S3)

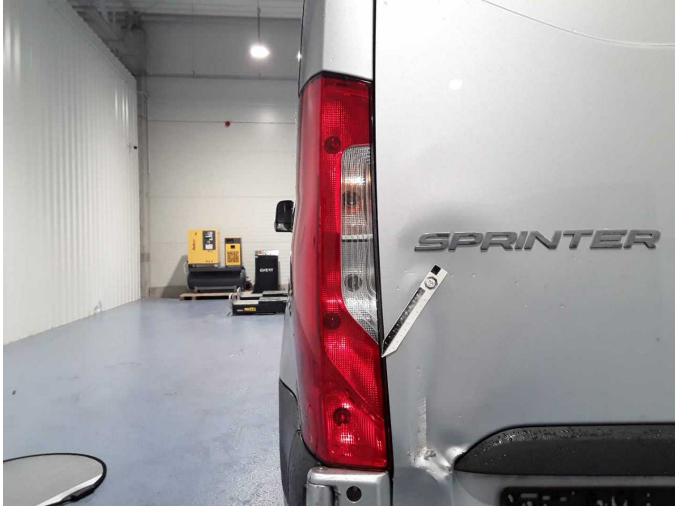
**Beschädigung 11:** Heckleuchte: Heckleuchte links (Sicherheitsrelevant)  
- verkratzt / verschürft - erneuern

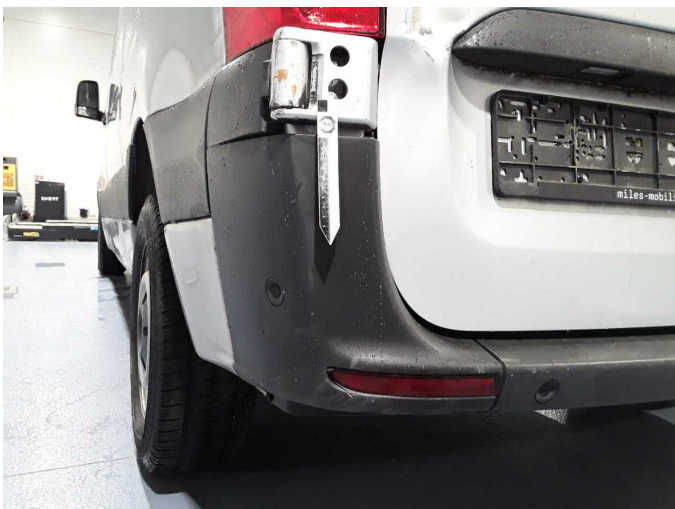
**Beschädigung 13:** Stossfänger hinten: Schutzleiste links - gebrochen /  
gerissen - erneuern

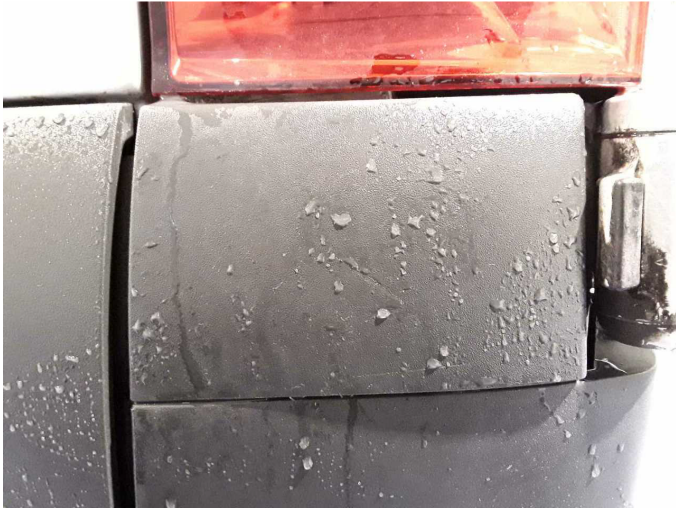
**Beschädigung 13:** Stossfänger hinten: Schutzleiste links - gebrochen /  
gerissen - erneuern

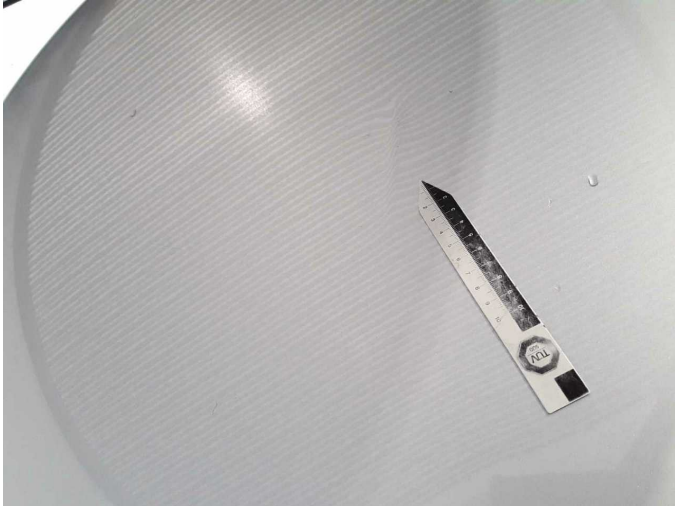
**Beschädigung 14:** Heckklappe/-tür: Hecktür links - beschädigt - erneuern

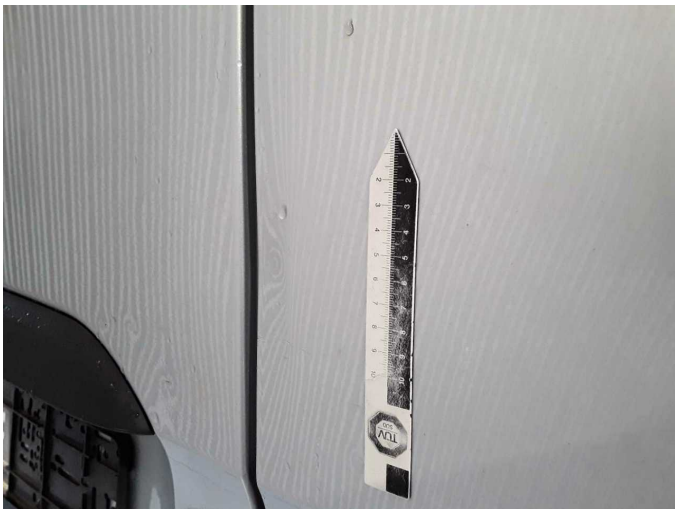
**Beschädigung 15:** Heckklappe/-tür: Hecktür rechts - Delle / Lackschaden - instandsetzen/lackieren (S3)

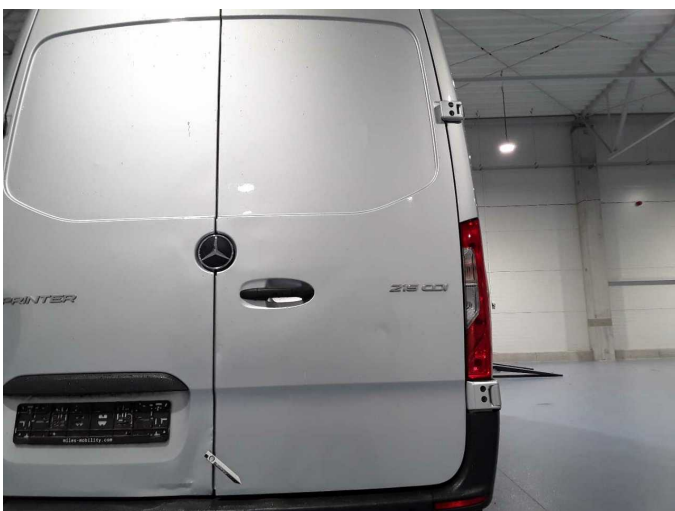
**Beschädigung 15:** Heckklappe/-tür: Hecktür rechts - Delle / Lackschaden - instandsetzen/lackieren (S3)

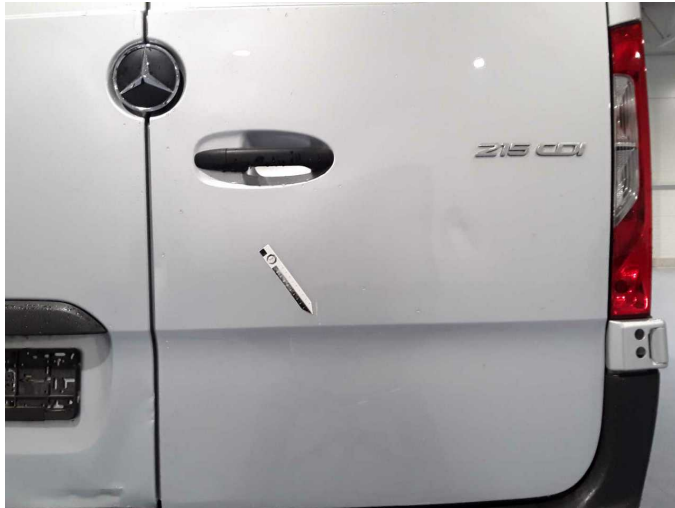
**Beschädigung 15:** Heckklappe/-tür: Hecktür rechts - Delle / Lackschaden - instandsetzen/lackieren (S3)

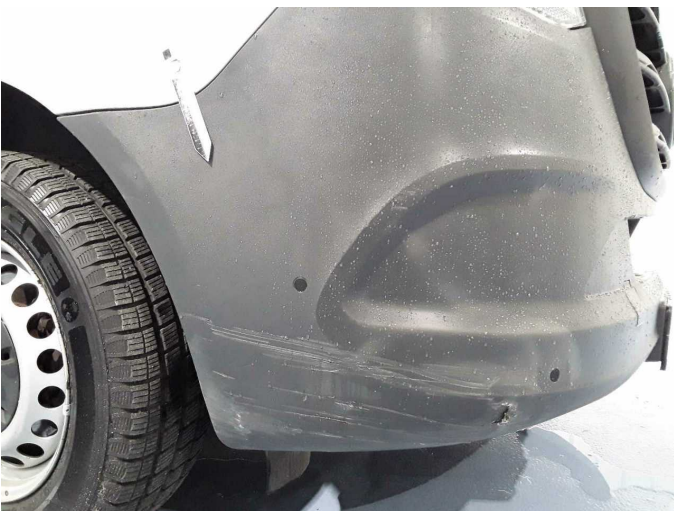
**Beschädigung 32:** Stossfänger vorn: Stossfänger vorn (unlackiert) - gebrochen / gerissen - erneuern

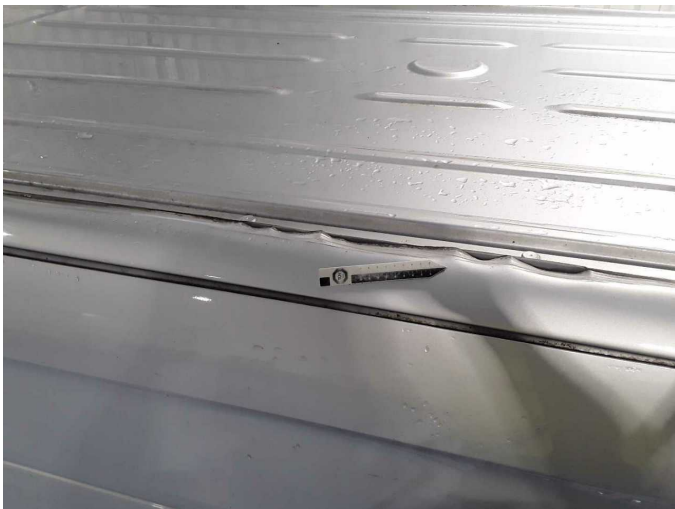
**Beschädigung 33:** Fahrzeugdach: Dachholm rechts - beschädigt - erneuern

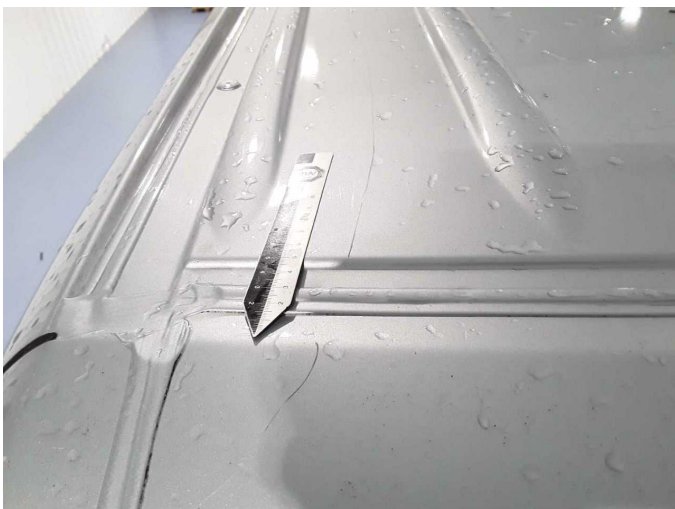
**Beschädigung 34:** Koffer: Dachabschlußprofil - Kratzer - lackieren

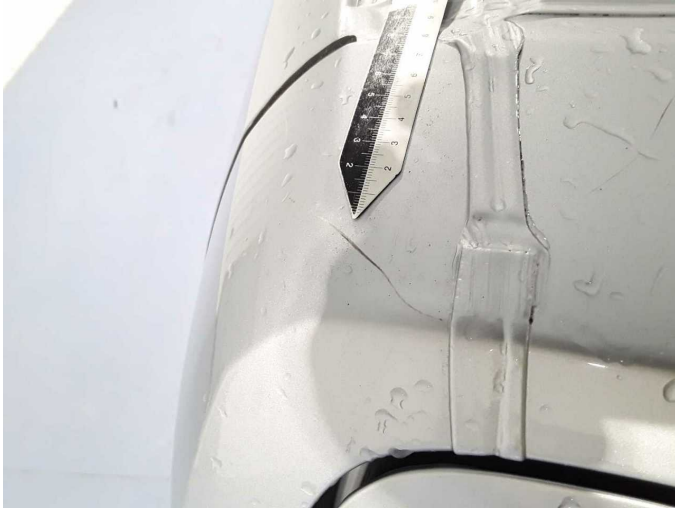
**Beschädigung 34:** Koffer: Dachabschlußprofil - Kratzer - lackieren

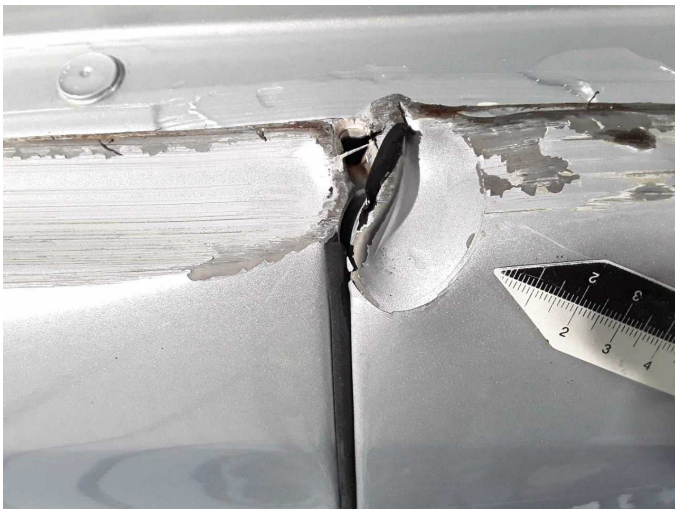
**Beschädigung 35:** Karosserie: C-Säule links - Kratzer - lackieren

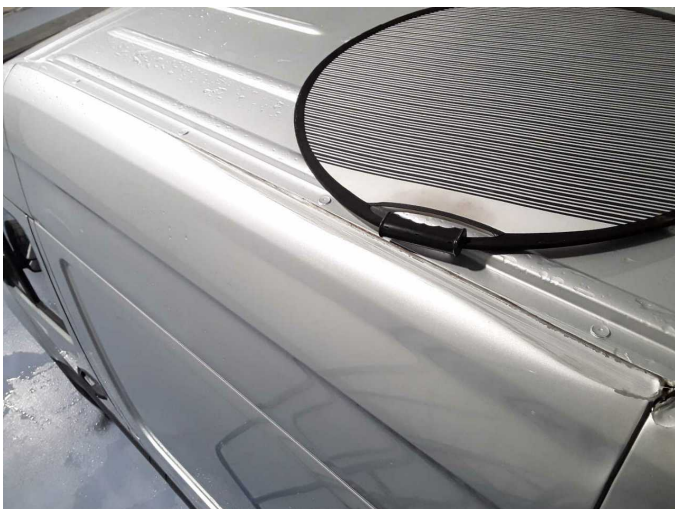
**Beschädigung 36:** Fahrzeugdach: Dachholm links - beschädigt - erneuern

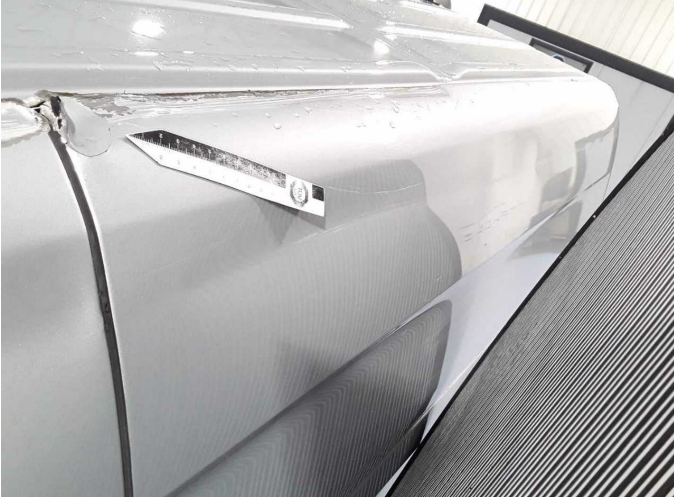
**Beschädigung 36:** Fahrzeugdach: Dachholm links - beschädigt - erneuern

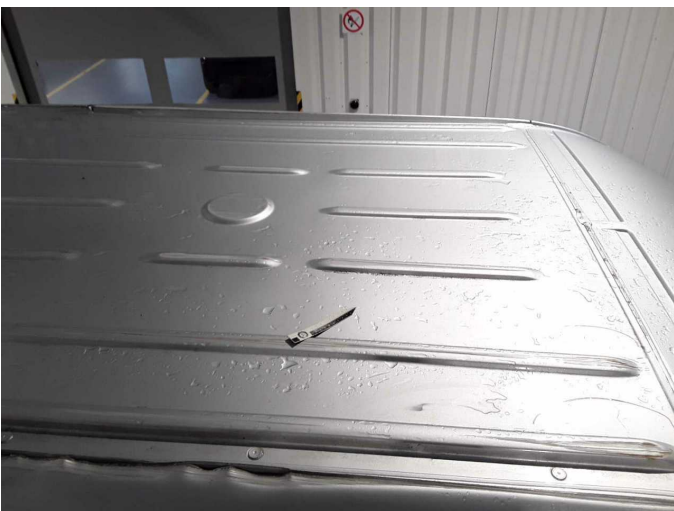
**Beschädigung 37:** Fahrzeugdach: Dach - verkratzt / verschürft - erneuern

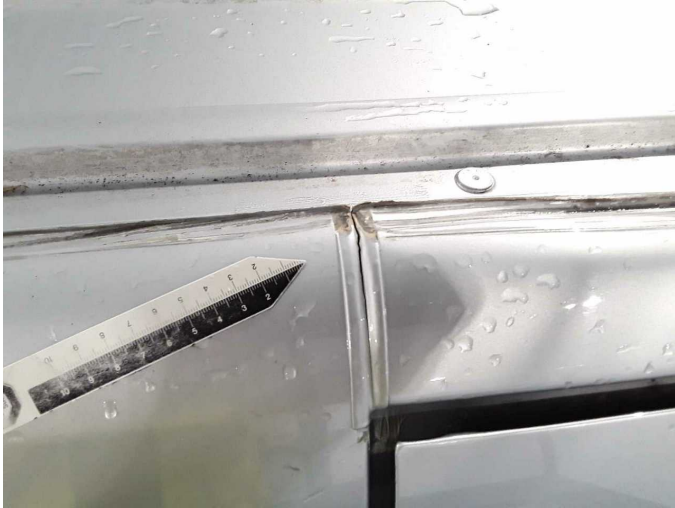
**Beschädigung 37:** Fahrzeugdach: Dach - verkratzt / verschürft - erneuern

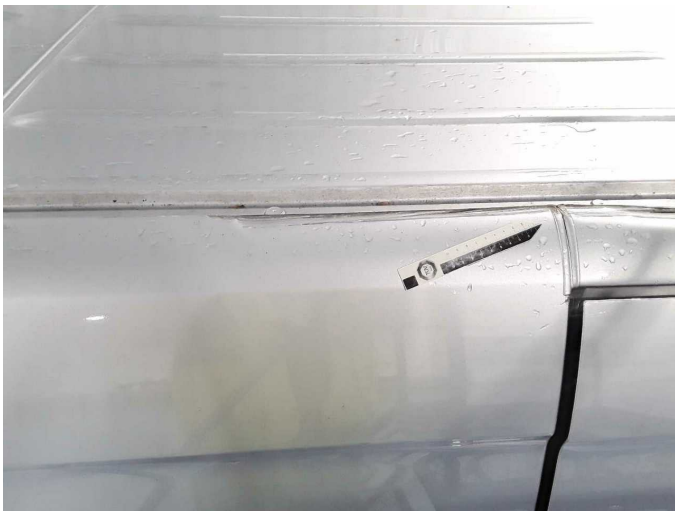
**Beschädigung 37:** Fahrzeugdach: Dach - verkratzt / verschürft - erneuern

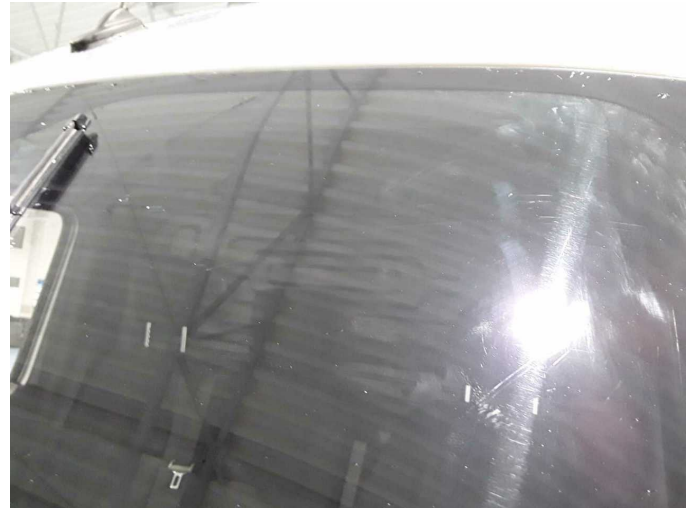
**Gebrauchsspur 2:** Verglasung: Frontscheibe - verkratzt / verschürft - kein Abzug

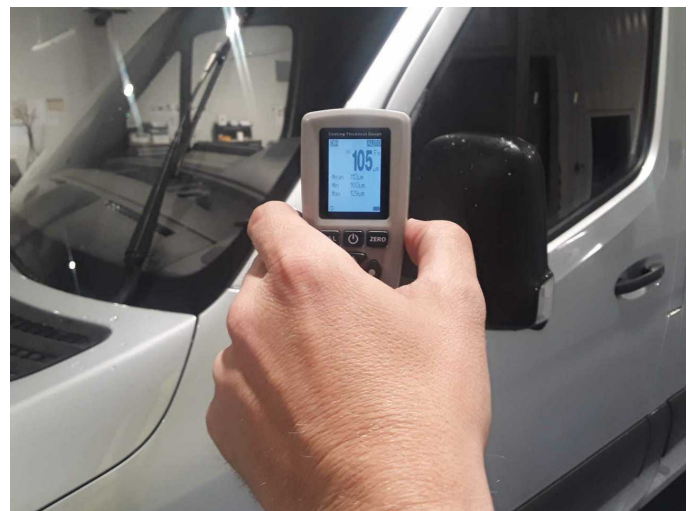
**Dachholm links:** 105 µm

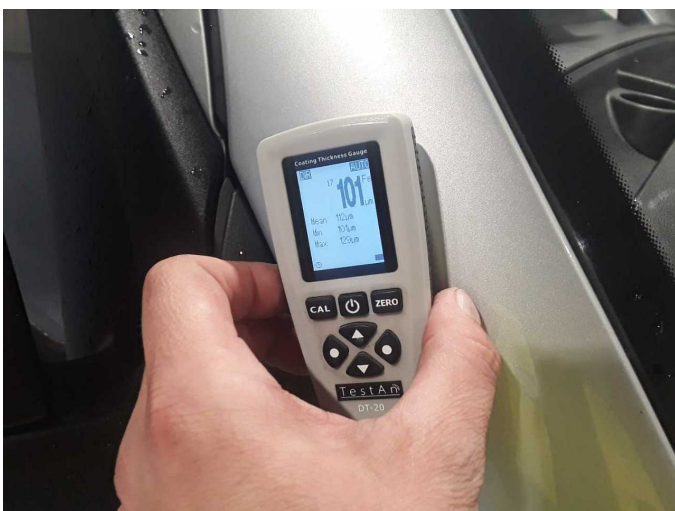
**Dachholm links:** 105 µm

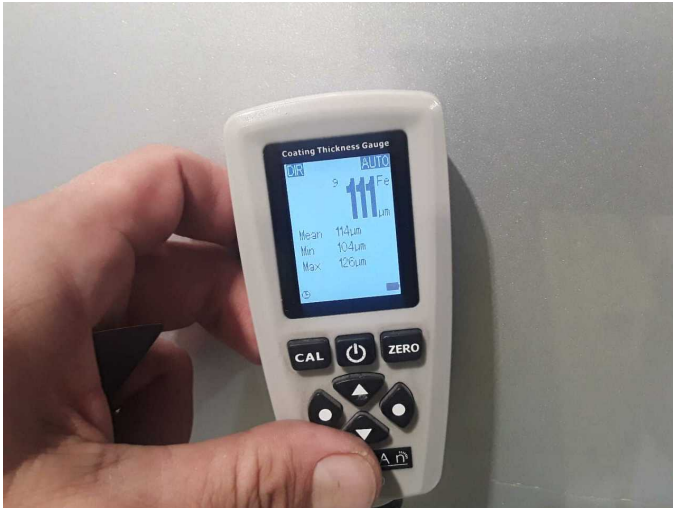
**Dachholm rechts:** 101 µm

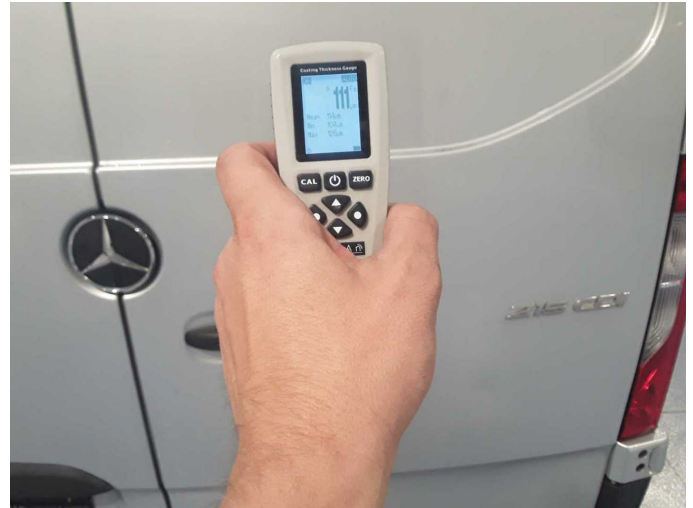
Heckklappe/-tür: 111 µm

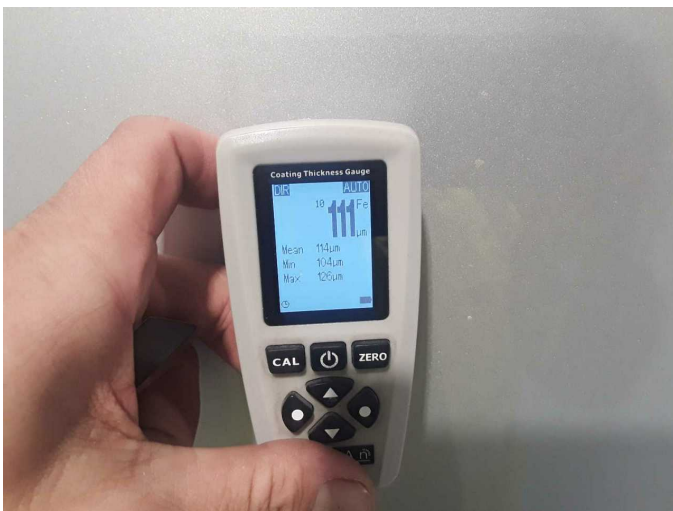
Heckklappe/-tür: 111 µm

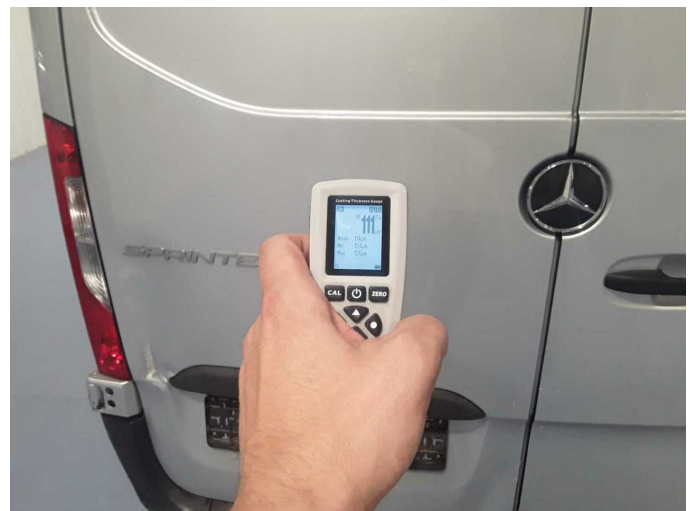
Heckklappe/-tür: 111 µm

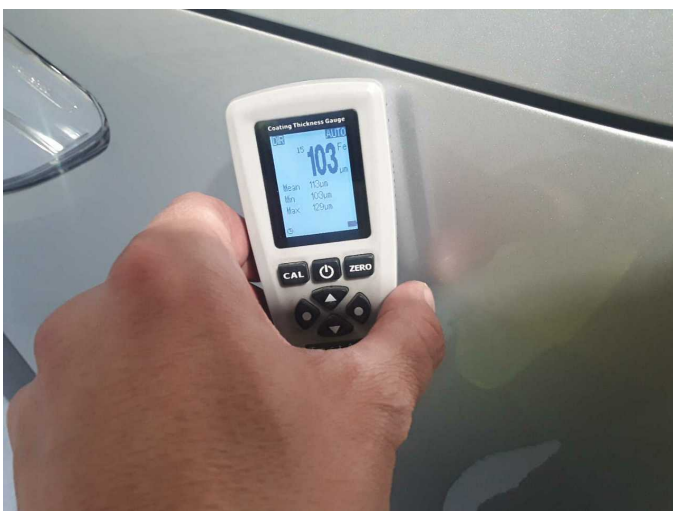
Heckklappe/-tür: 111 µm

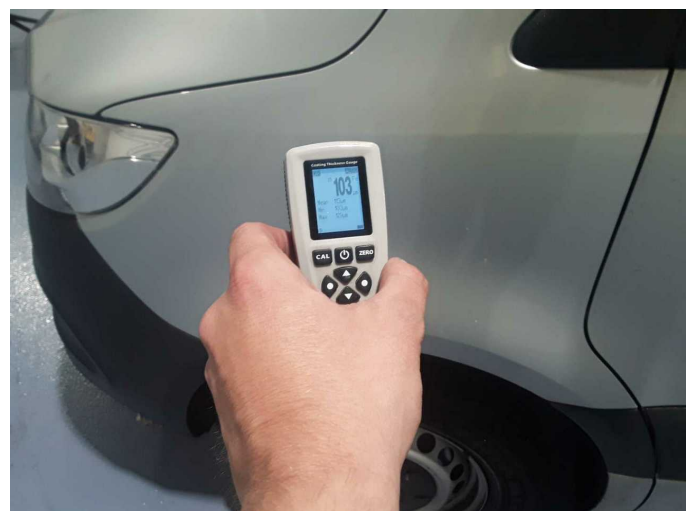
Kotflügel links: 103 µm

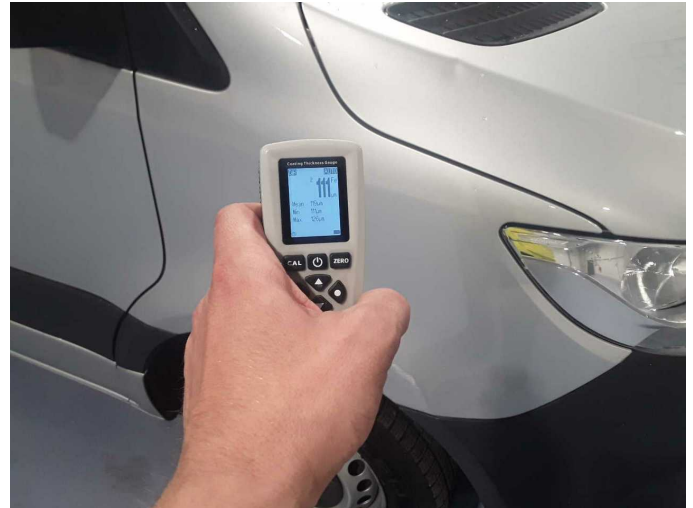
Kotflügel rechts: 111 µm

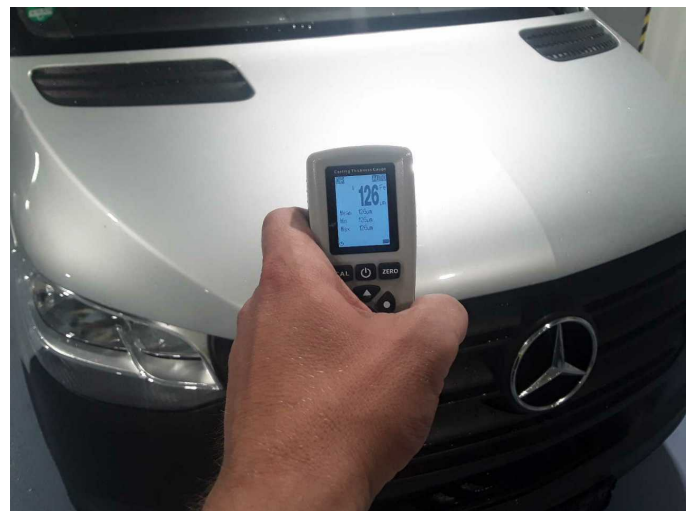
Motorhaube: 126 µm

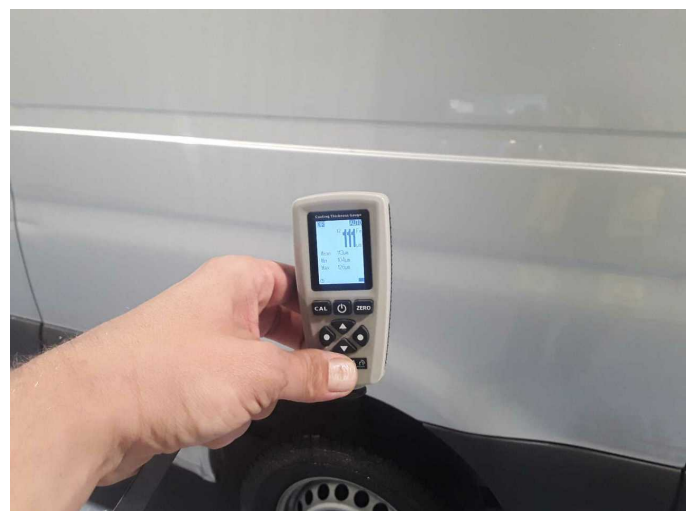
Seitenwand links: 111 µm

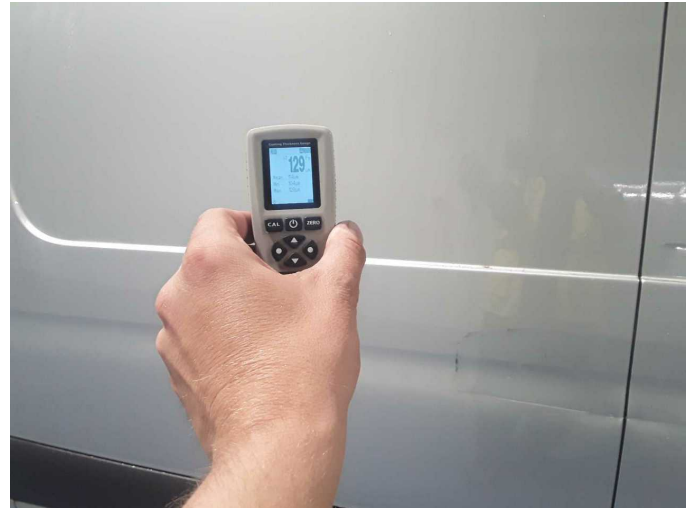
Seitenwand links: 111 μm

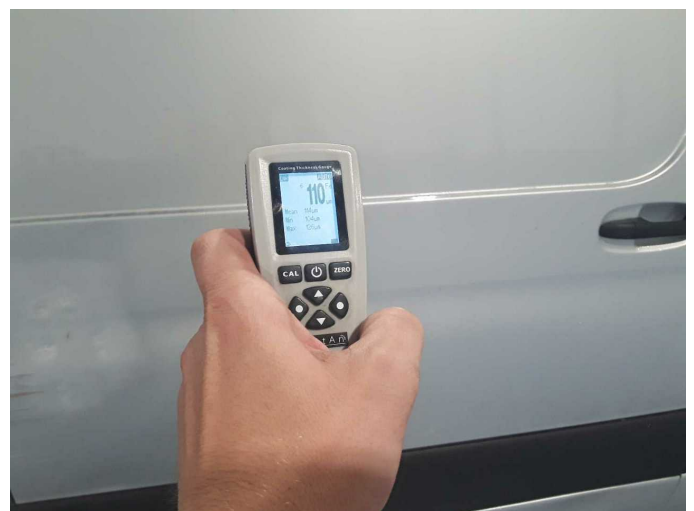
Tür hinten rechts: 110 μm

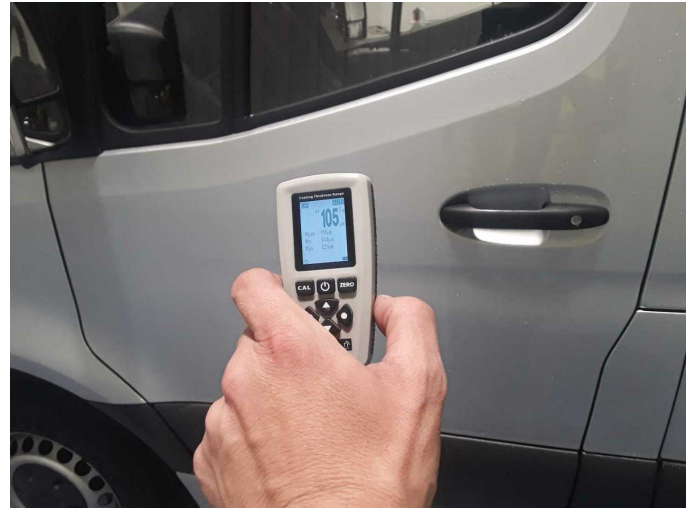
Tür vorne links: 105 µm

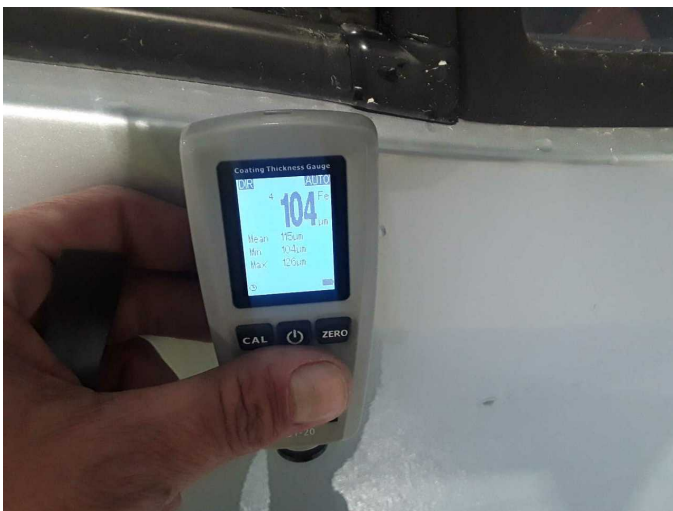
Tür vorne links: 105 µm

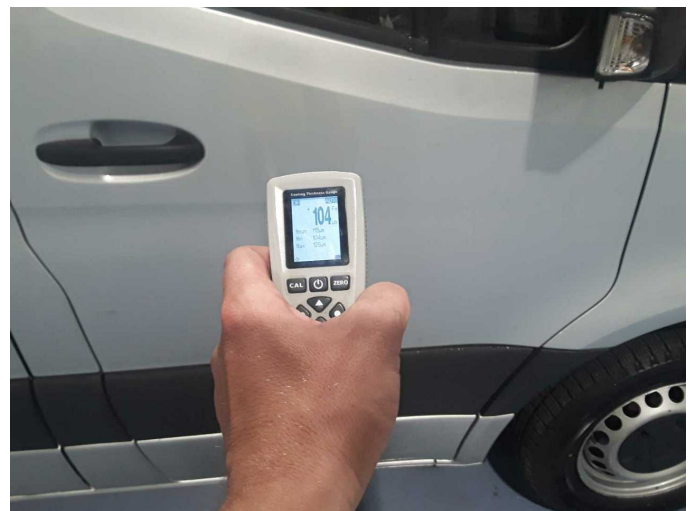
Tür vorne rechts: 104 µm
