TMBJR7NUXMC201343

Zustandsbericht

TÜV SÜD Auto Service GmbH
Römeräcker 1
76351 Linkenheim - Hochstetten

Inspection date: 28 May 2026
Protocol number: 45666792
Delivery date: 28 May 2026

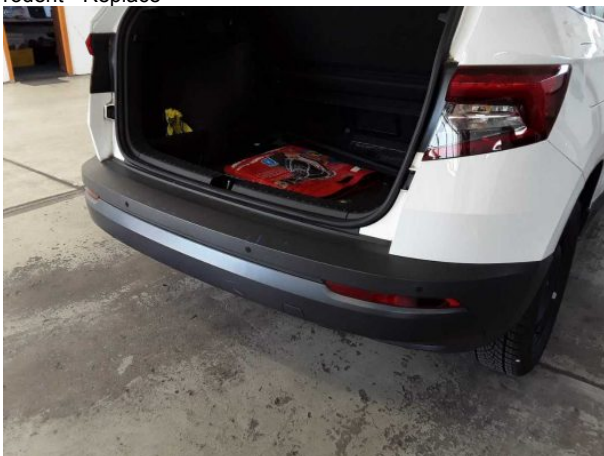
Damage #7: Rear bumper: Rear bumper (unpainted) - Scratched -
Loss in value

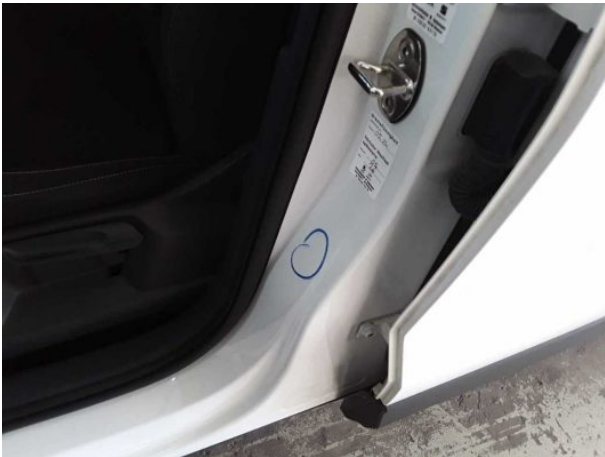
Damage #8: Sill - left side: Sill - dent(s) - Smooth repair work

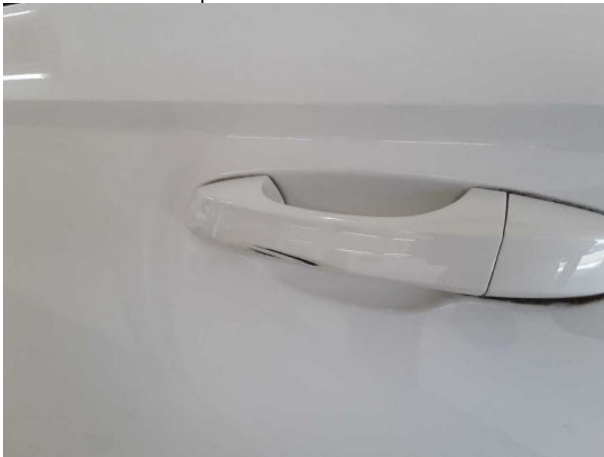
Damage #11: Door - rear left side: Door handle - outside - Scratched - Smart repair

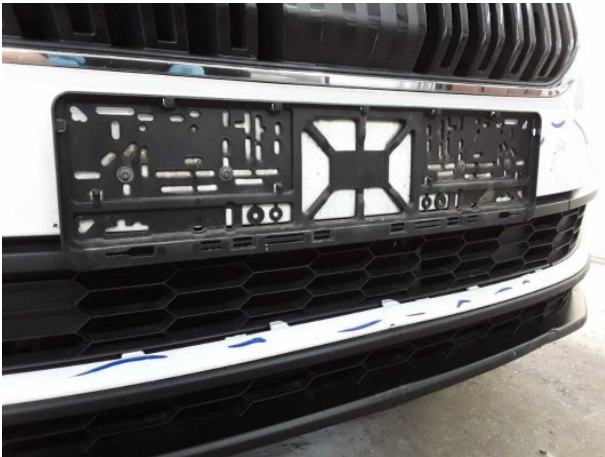
Damage #18: Front bumper: Grille - Deformed - Replace

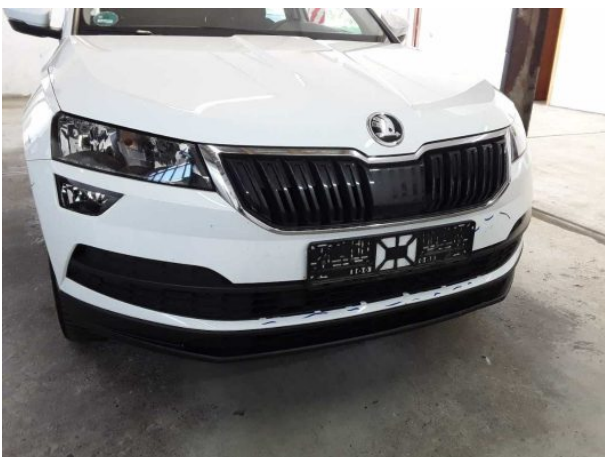
Damage #19: Front bumper: Spoiler - Scratched - Replace

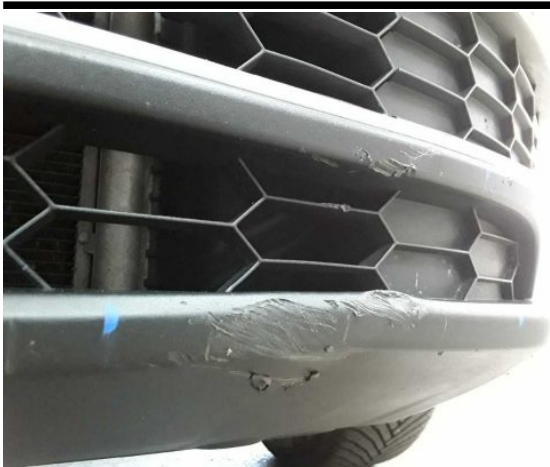
Damage #19: Front bumper: Spoiler - Scratched - Replace

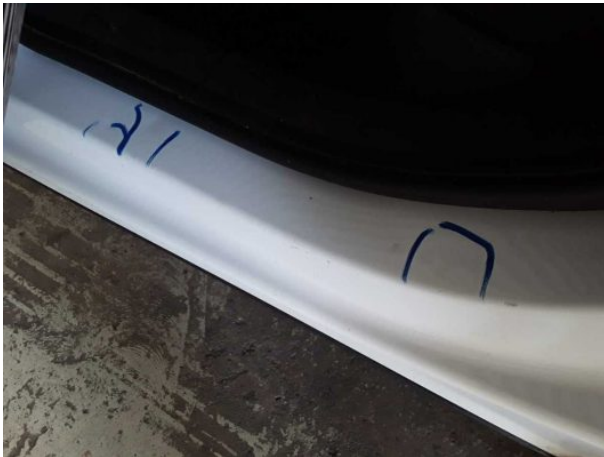
Damage #20: Side panel - rear left side: Sill - Dent / paintcoat damage - Repair and paint

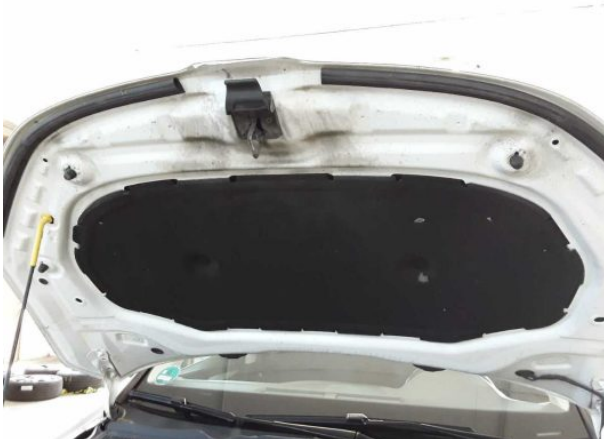
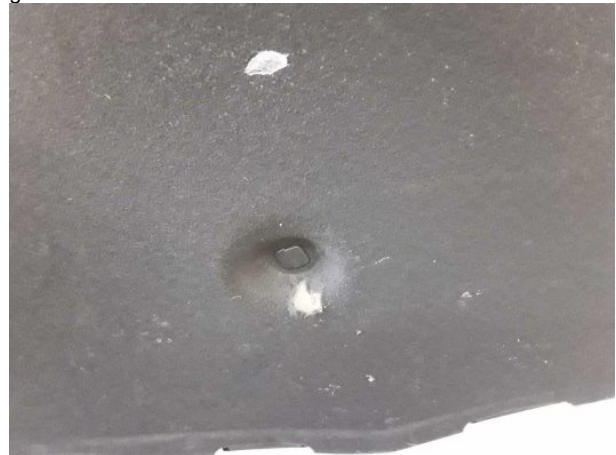
Beschädigung #6: Motorhaube: Dämmmatte - Marderschaden - erneuern

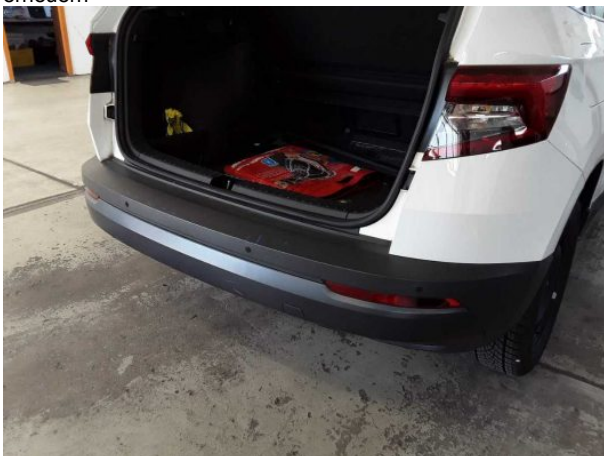
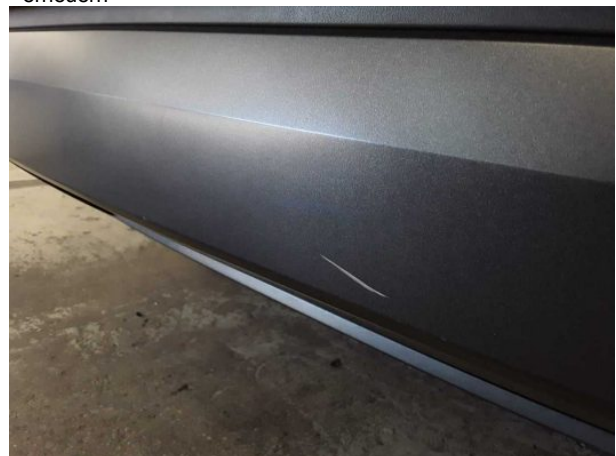
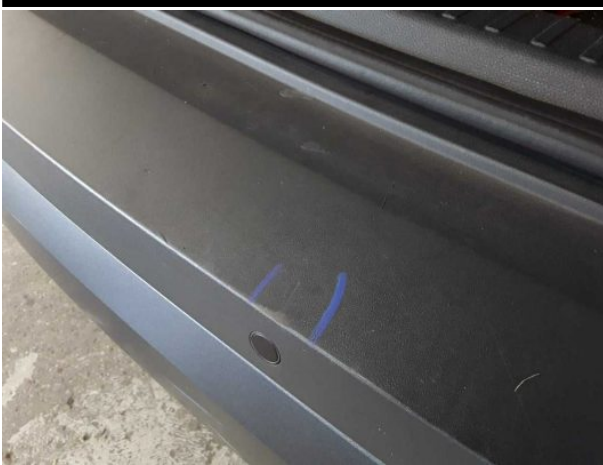
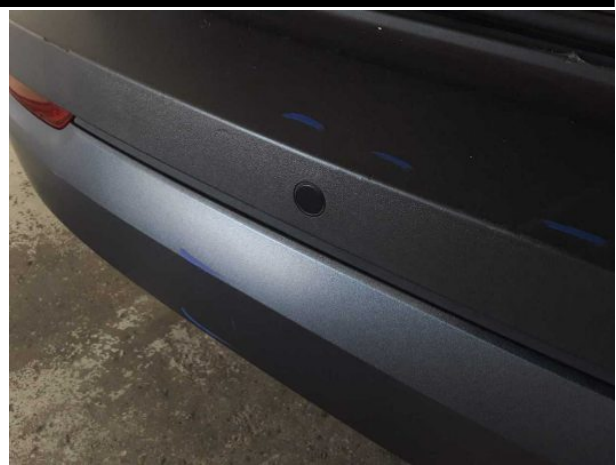
Beschädigung #7: Stossfänger hinten: Stossfänger hinten (unlackiert) - verkratzt / verschürft - Wertminderung

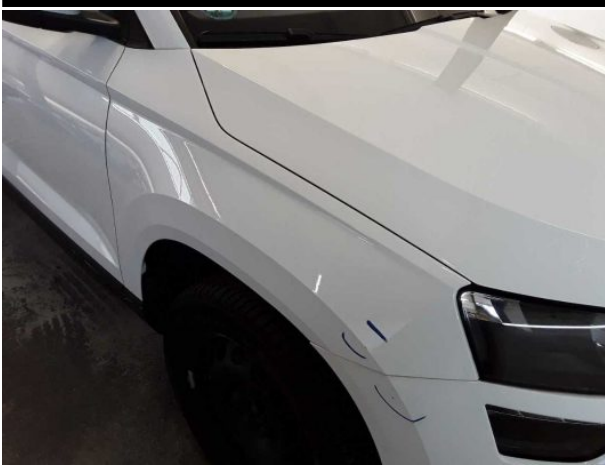
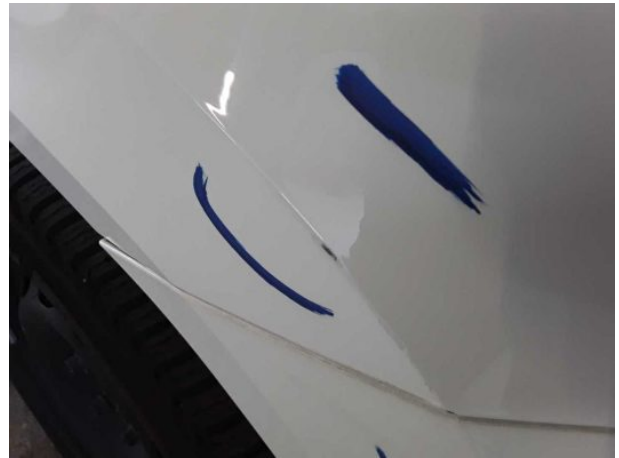
Beschädigung #10: Kotflügel rechts: Kotflügel rechts - verkratzt / verschürft - Smart Repair

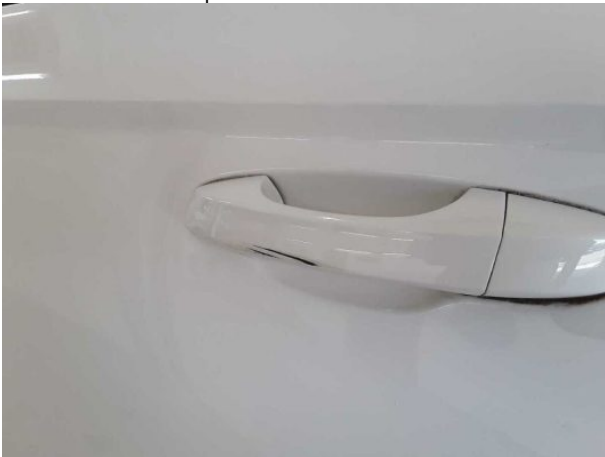
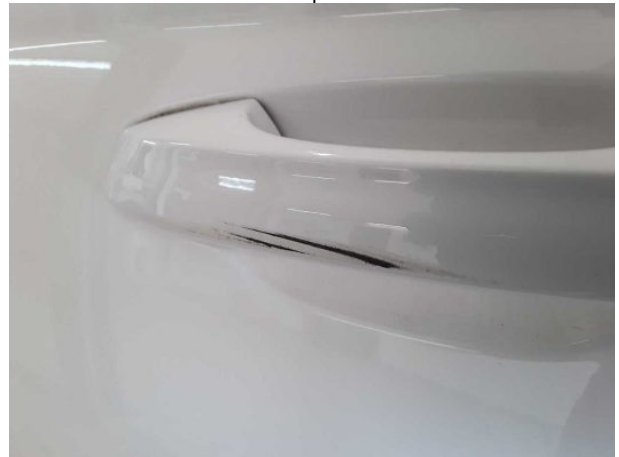
Beschädigung #11: Tür hinten links: Griff außen - verkratzt / verschürft - Smart Repair

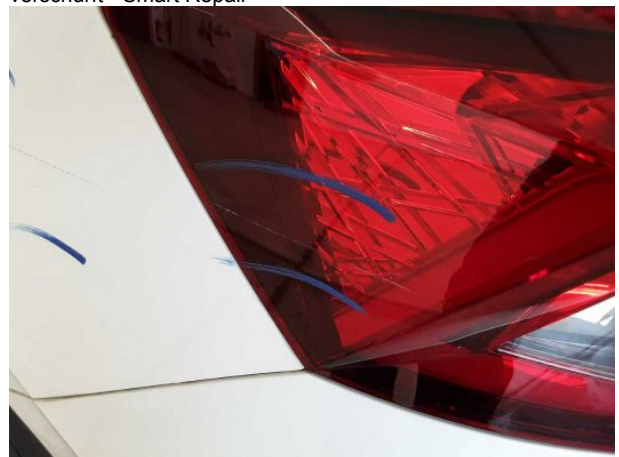
Beschädigung #13: Heckleuchte: Heckleuchte links - verkratzt / verschürft - erneuern

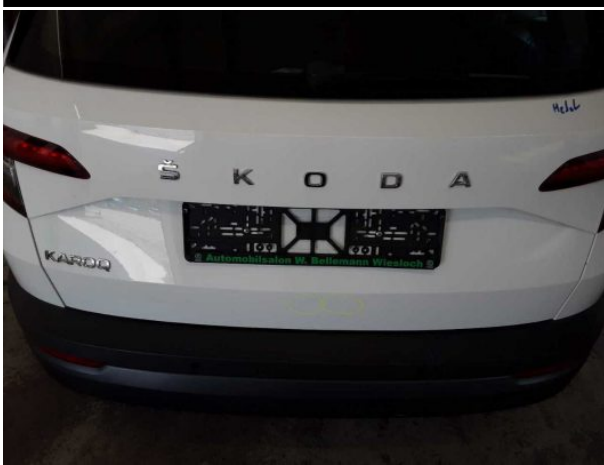
Beschädigung #14: Heckklappe/-tür: Heckklappe - Delle(n) - sanft instandsetzen

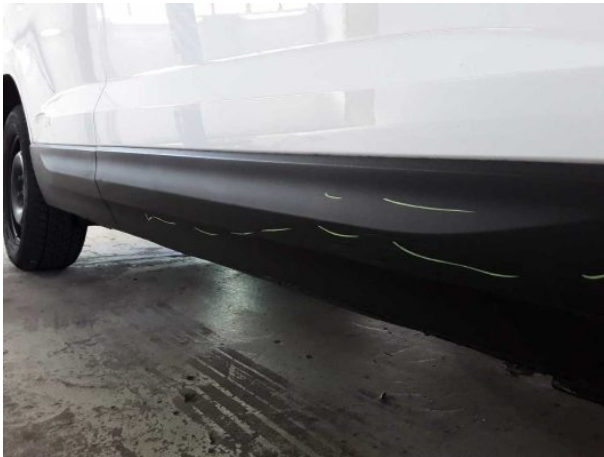
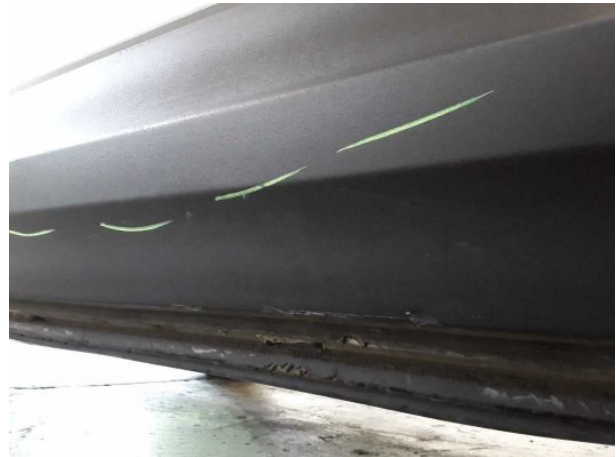
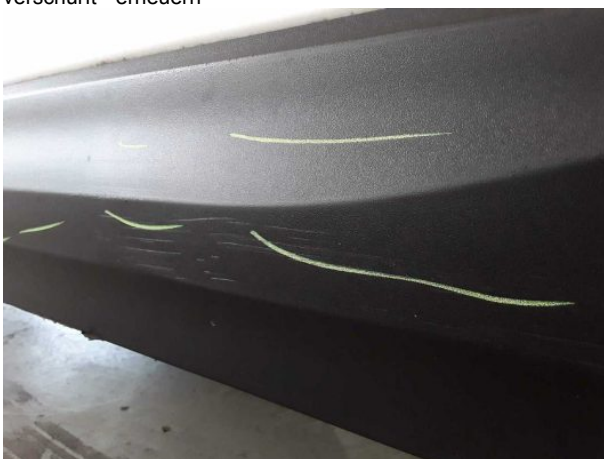
Beschädigung #15: Tür vorn rechts: Zierleiste unten - verkratzt / verschürft - erneuern

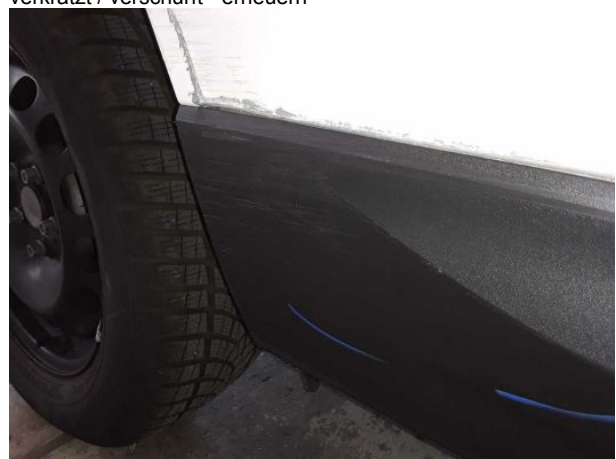
Beschädigung #16: Tür hinten rechts: Zierleiste unten - verkratzt / verschürft - erneuern

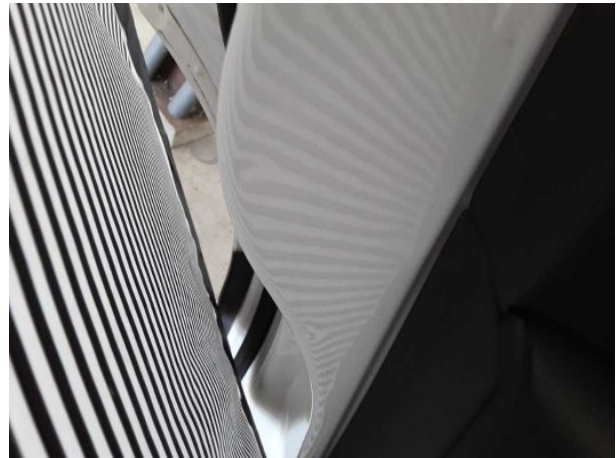
Beschädigung #17: Tür hinten links: Tür - Delle(n) - sanft instandsetzen

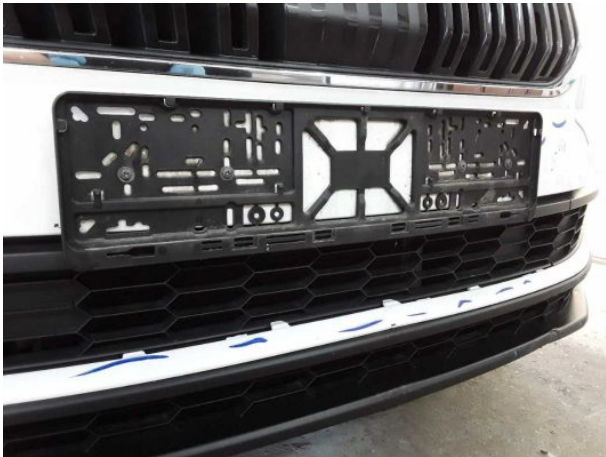
Beschädigung #18: Stossfänger vorn: Grill - verformt - erneuern

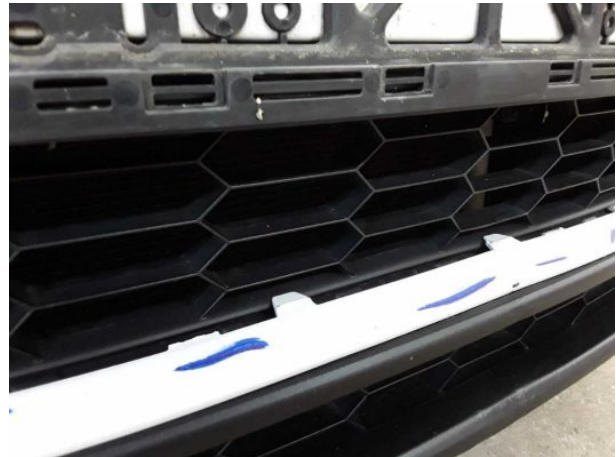
Beschädigung #18: Stossfänger vorn: Grill - verformt - erneuern

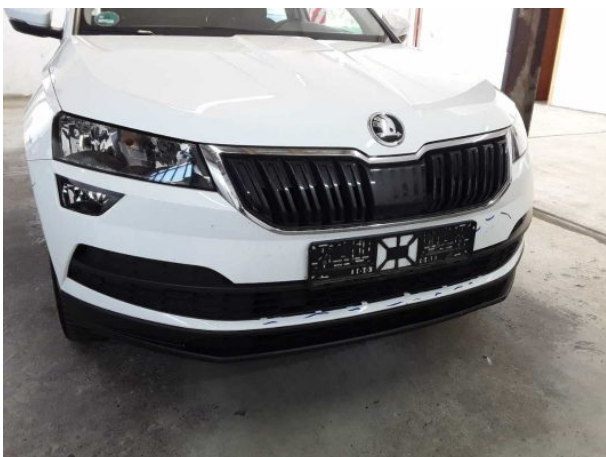
Beschädigung #19: Stossfänger vorn: Spoiler - verkratzt / verschürft - erneuern

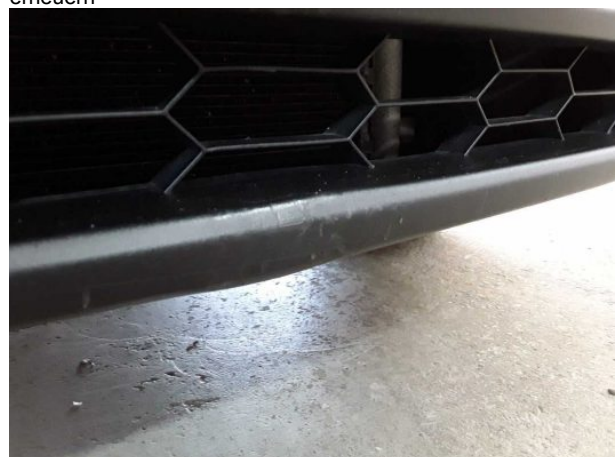
Beschädigung #19: Stossfänger vorn: Spoiler - verkratzt / verschürft - erneuern

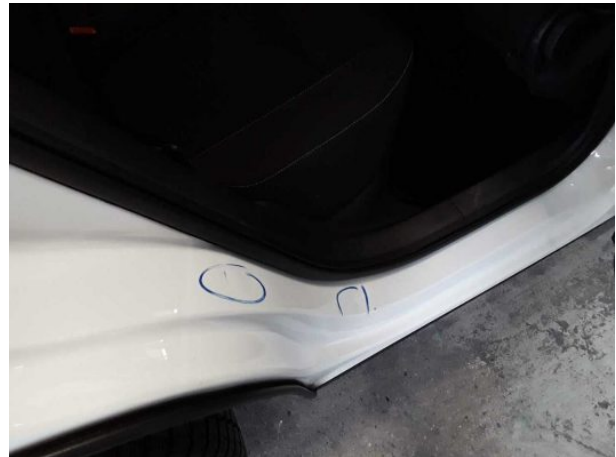
Beschädigung #21: Seitenwand rechts: Einstieg - Delle / Lackschaden - instandsetzen und lackieren

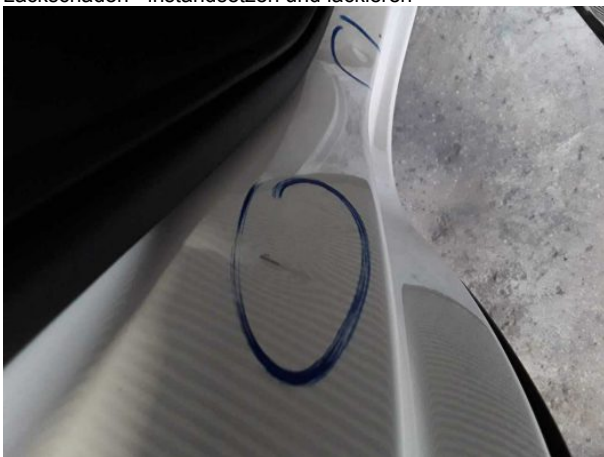
Beschädigung #21: Seitenwand rechts: Einstieg - Delle / Lackschaden - instandsetzen und lackieren

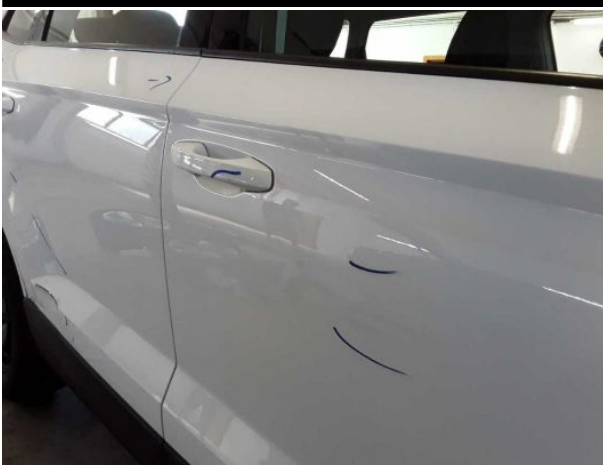
Beschädigung #22: Tür vorn rechts: Tür - Delle / Lackschaden - instandsetzen und lackieren

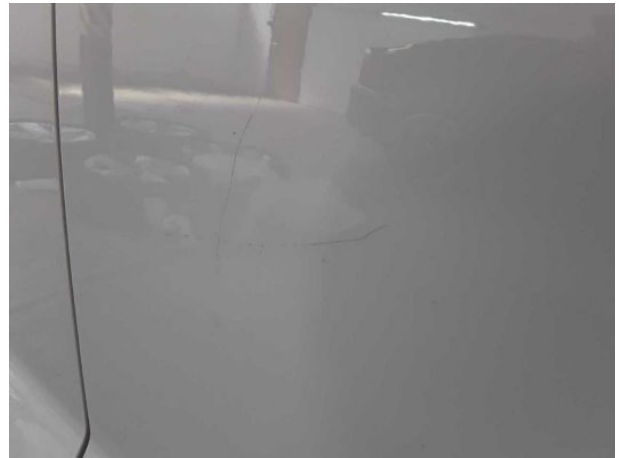
Beschädigung #22: Tür vorn rechts: Tür - Delle / Lackschaden - instandsetzen und lackieren

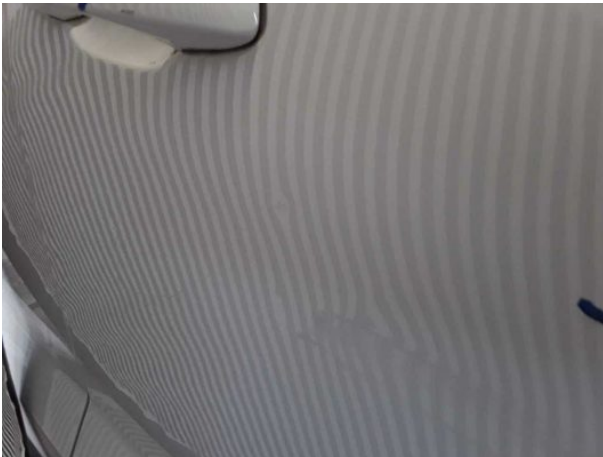
Beschädigung #22: Tür vorn rechts: Tür - Delle / Lackschaden - instandsetzen und lackieren

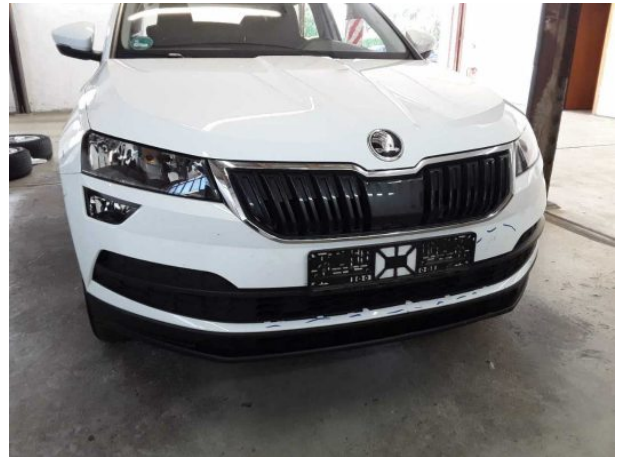
Beschädigung #23: Stossfänger vorn: Stossfänger vorn - beschädigt - erneuern

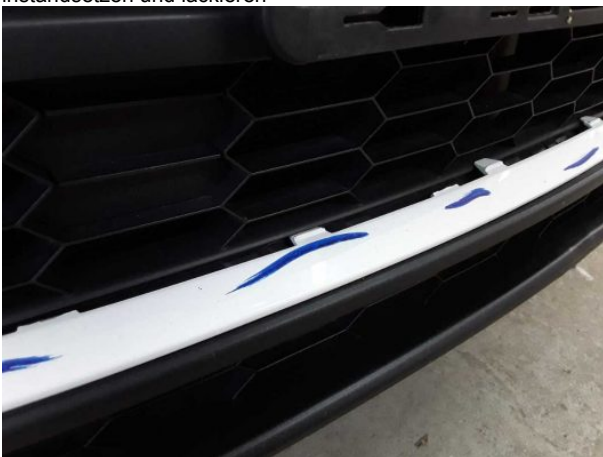
Beschädigung #23: Stossfänger vorn: Stossfänger vorn - beschädigt - erneuern

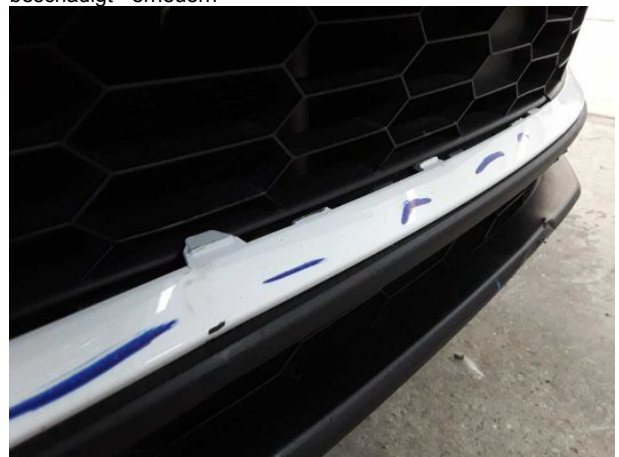
Beschädigung #23: Stossfänger vorn: Stossfänger vorn - beschädigt - erneuern

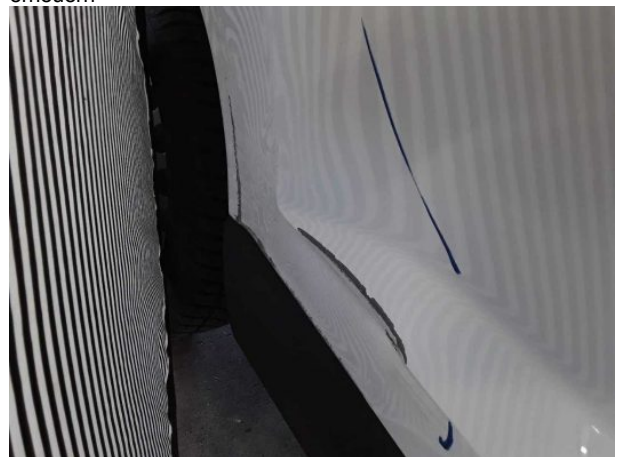
Beschädigung #24: Tür hinten rechts: Tür - verformt - erneuern

Datum	SNR	Verursacher	Beschädigung	Reparatur erfolgt *	Gutachten vorhanden *
30.11.2025	9059971085	Panne	Reifen vorne Beifahrerseite	Nein	Nein
09.07.2025	9059949841	Eigenverschulden	Tür hinten Beifahrerseite	Nein	Nein
02.04.2025	9059935114	Panne	Eigenes Fzg. ohne Schaden	Nein	Nein
04.10.2024	9059903663	Eigenverschulden		Nein	Nein
23.06.2023	9059854036	Eigenverschulden		Nein	Nein
