PROTOKOLLNUMMER: 45937624

## Beschädigungsfotos

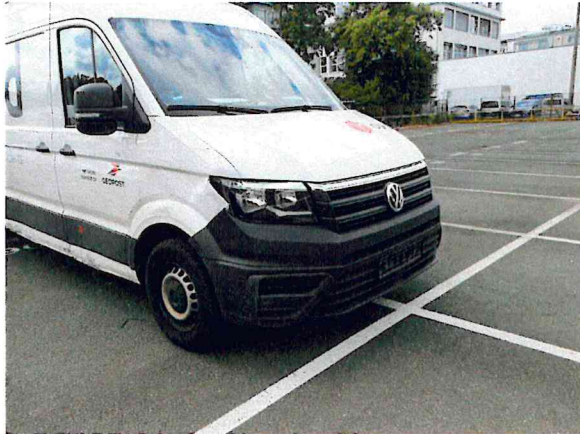
Unfall 1: Front, Seite rechts

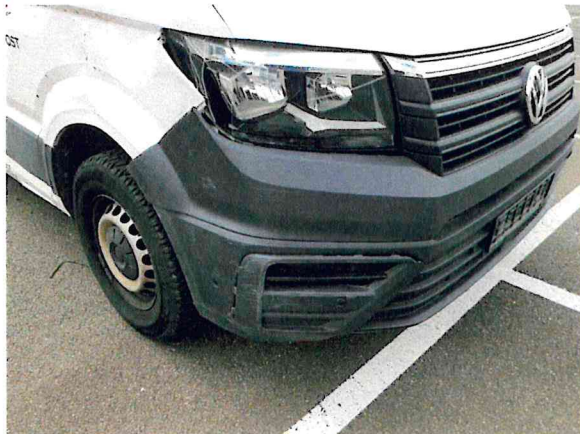
Unfall 1: Front, Seite rechts

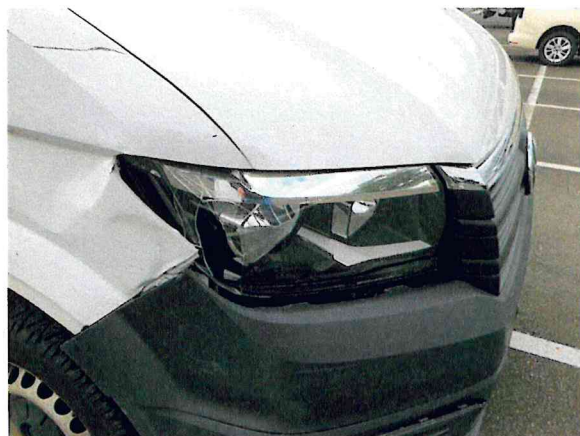
Unfall 1: Front, Seite rechts

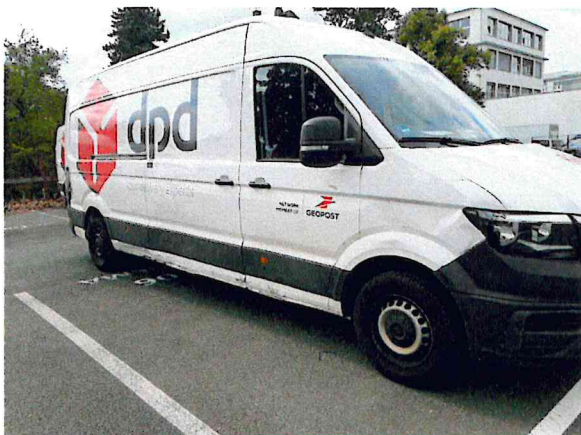
Unfall 1: Front, Seite rechts

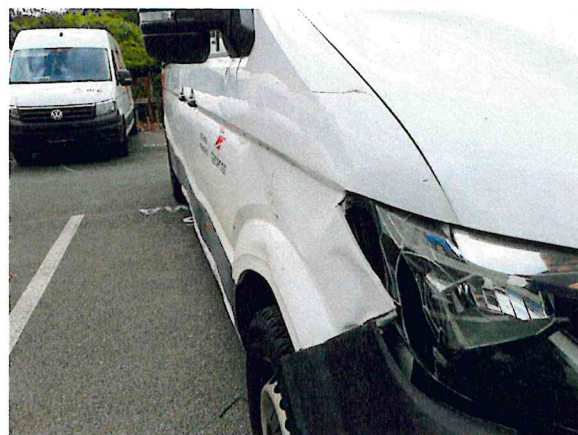
Unfall 1: Front, Seite rechts

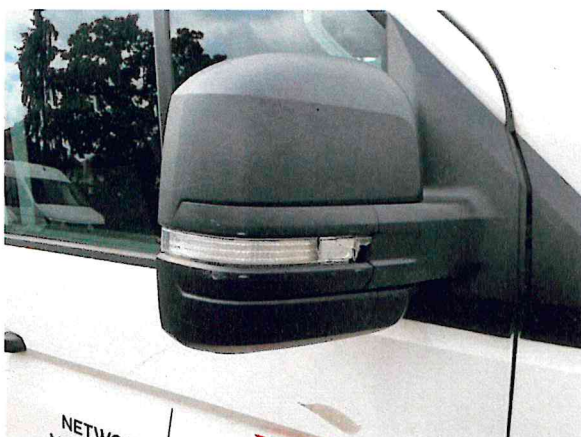
Unfall 1: Front, Seite rechts

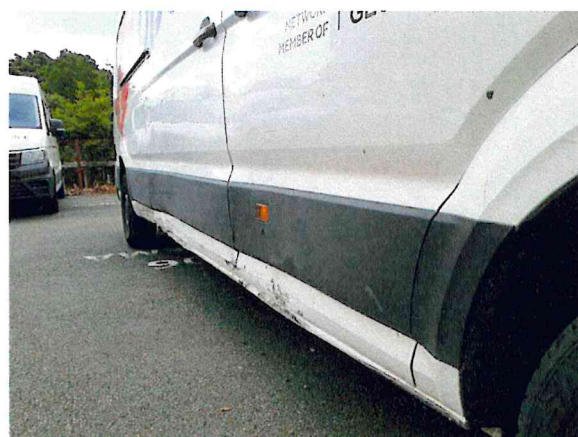
Unfall 1: Front, Seite rechts

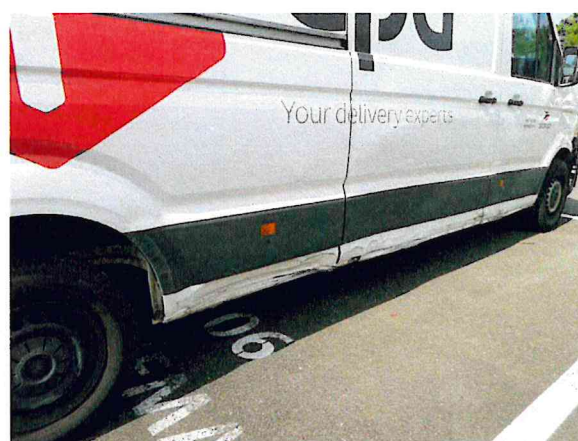
Unfall 1: Front, Seite rechts

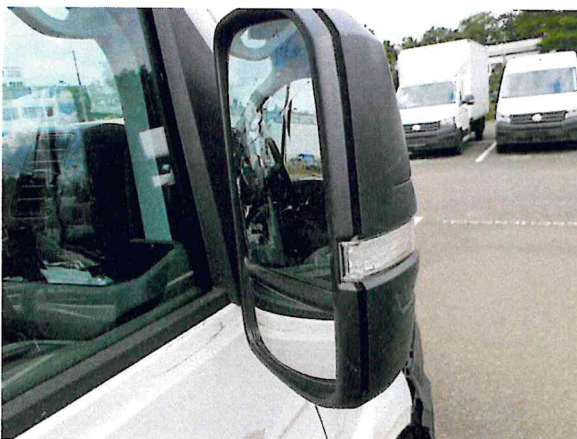
Unfall 1: Front, Seite rechts

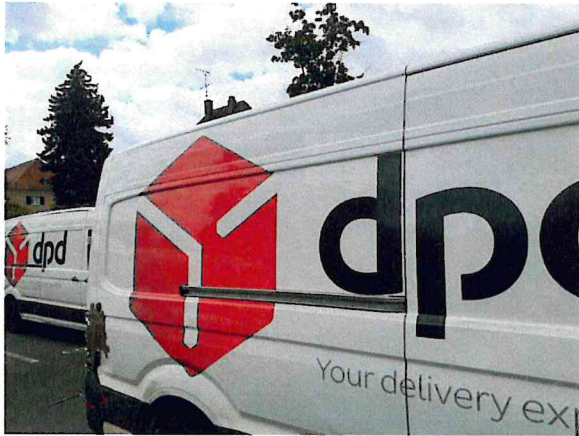
Unfall 1: Front, Seite rechts

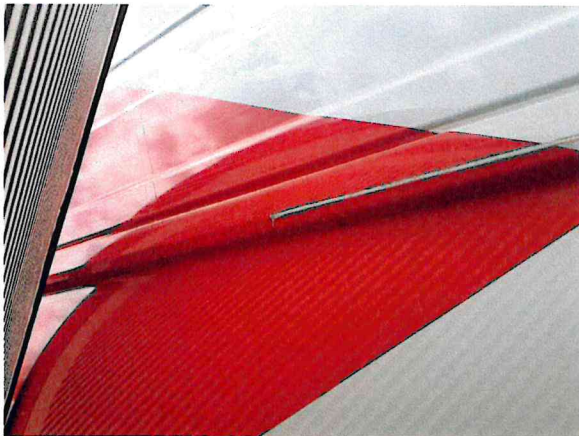
Unfall 1: Front, Seite rechts

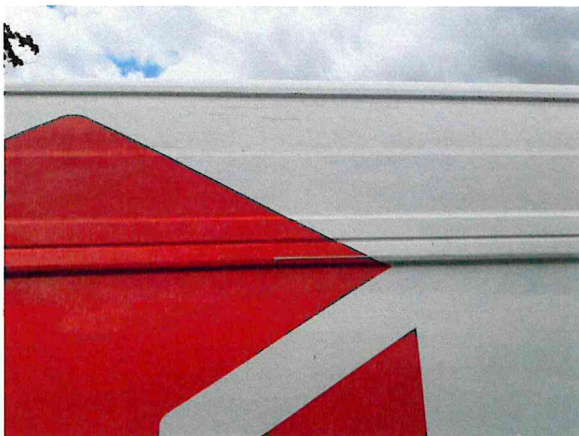
Unfall 1: Front, Seite rechts
