W0VBE8ES0N8040581

| Type / Model | ASTRA SPORTS TOURER+ | Main inspection (Report on hand) | 04/2027 |

Inspection date: 24 Jun 2026  
**Protocol number: 46131396**  
Delivery date: 24 Jun 2026

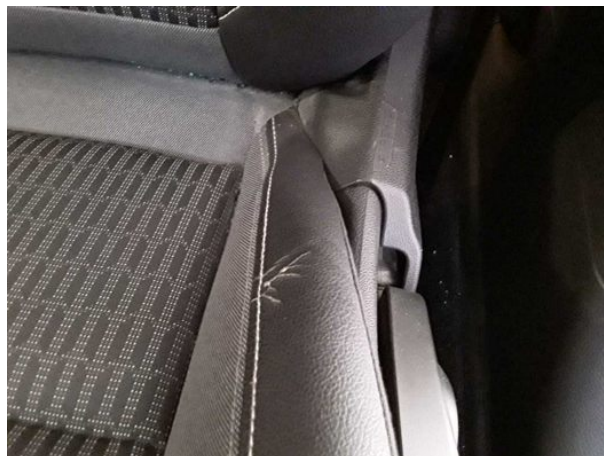
| No. | Component group | Description |
|---|---|---|
| 2 | Seat - front | Seat cover - left side - Porous / cracked - Loss in value |

**Damage #2:** Seat - front: Seat cover - left side - Porous / cracked - Loss in value

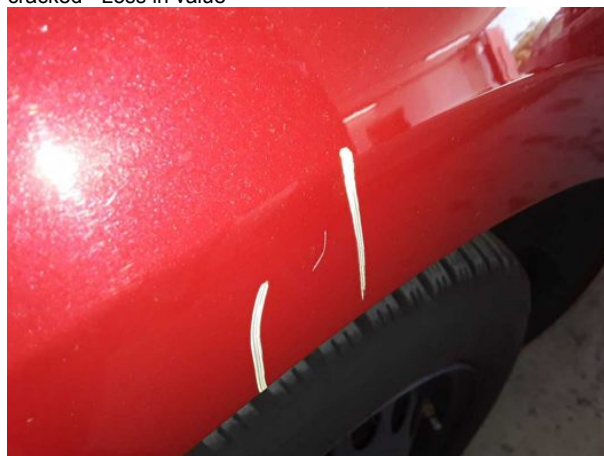
| No. | Component group | Description |
|---|---|---|
| 3 | Mudguard - left side | Mudguard - left side - Scratched - Smart repair |

**Damage #3:** Mudguard - left side: Mudguard - left side - Scratched - Smart repair

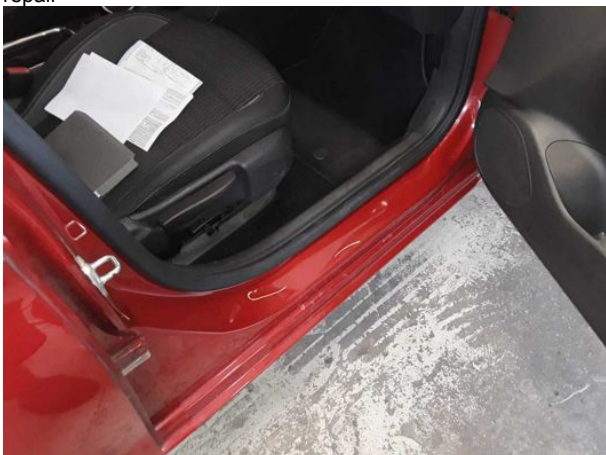
| No. | Component group | Description |
|---|---|---|
| 6 | Sill - right side | Sill - Scratched - Clean |

**Damage #6:** Sill - right side: Sill - Scratched - Clean

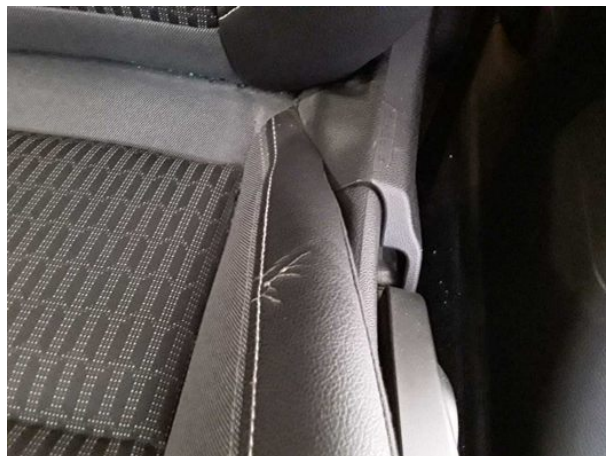
**Beschädigung #2:** Sitz vorn: Sitzbezug links - porös / rissig - Wertminderung

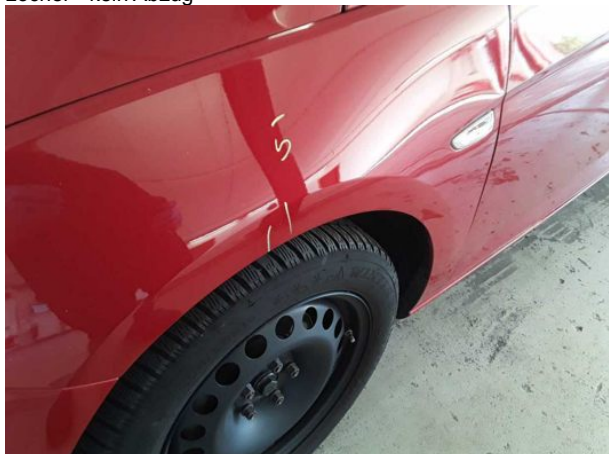
**Beschädigung #3:** Kotflügel links: Kotflügel links - verkratzt / verschürft - Smart Repair

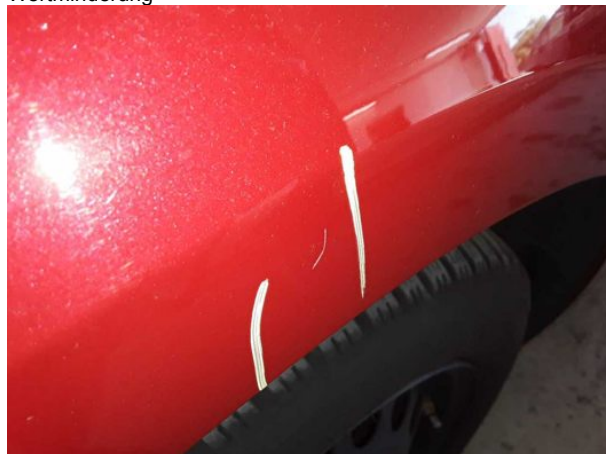
**Beschädigung #4:** Seitenwand rechts: Einstieg - verkratzt / verschürft - Smart Repair

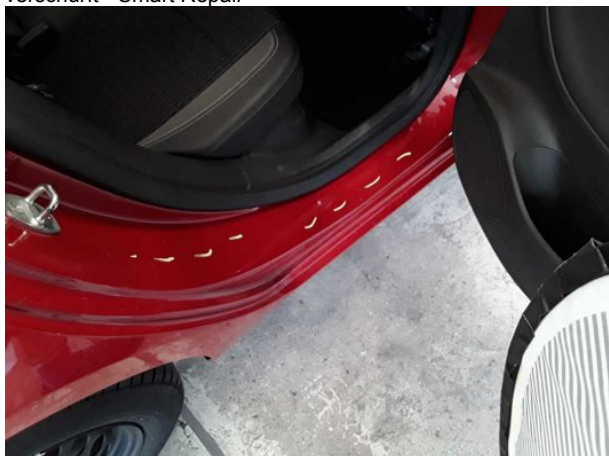
**Beschädigung #4:** Seitenwand rechts: Einstieg - verkratzt / verschürft - Smart Repair

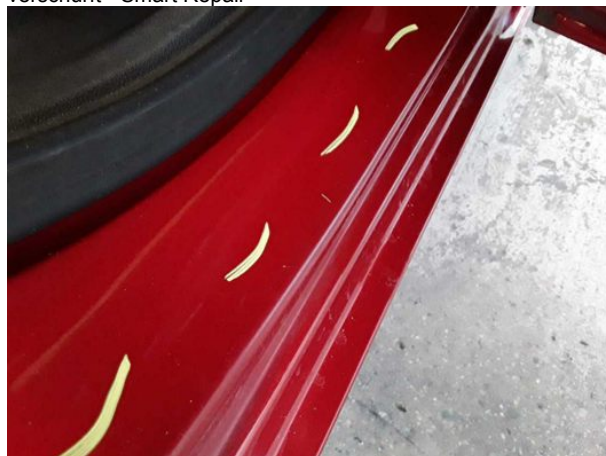
**Beschädigung #4:** Seitenwand rechts: Einstieg - verkratzt /  
verschürft - Smart Repair

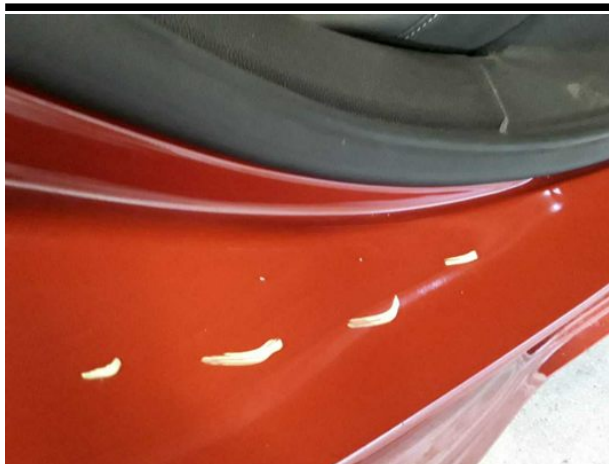
**Beschädigung #5:** Seitenwand links: Einstieg - verkratzt /  
verschürft - Smart Repair

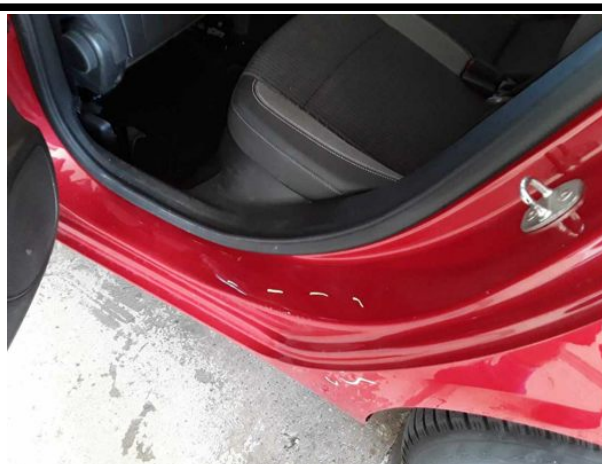
**Beschädigung #5:** Seitenwand links: Einstieg - verkratzt /  
verschürft - Smart Repair

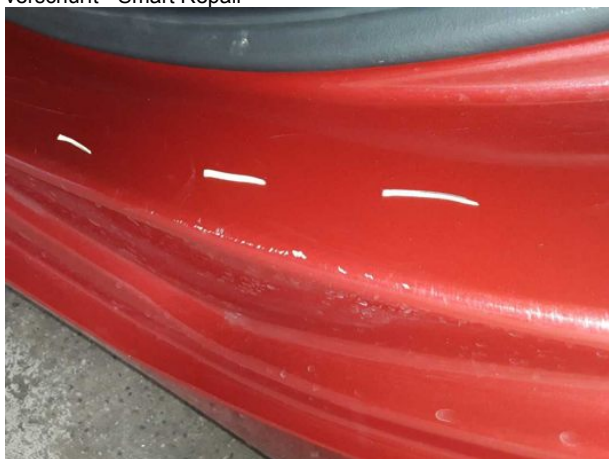
**Beschädigung #5:** Seitenwand links: Einstieg - verkratzt /  
verschürft - Smart Repair

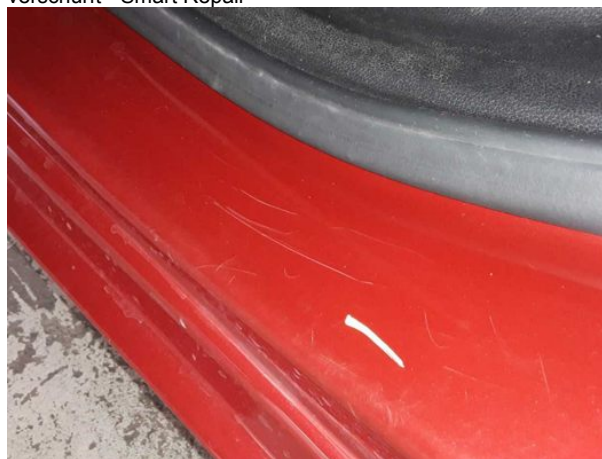
**Beschädigung #6:** Schweller rechts: Einstieg - verkratzt /  
verschürft - reinigen

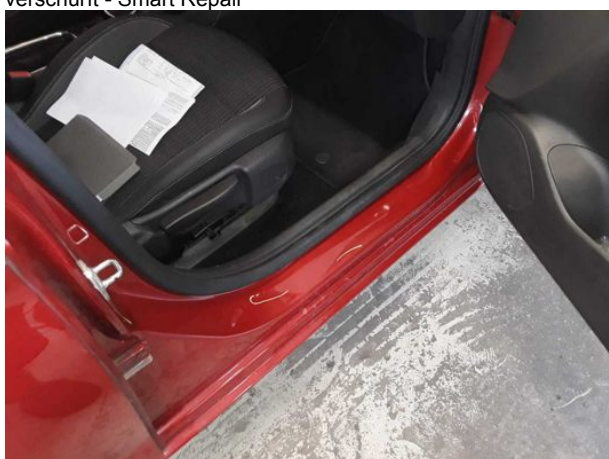
**Beschädigung #6:** Schweller rechts: Einstieg - verkratzt /  
verschürft - reinigen

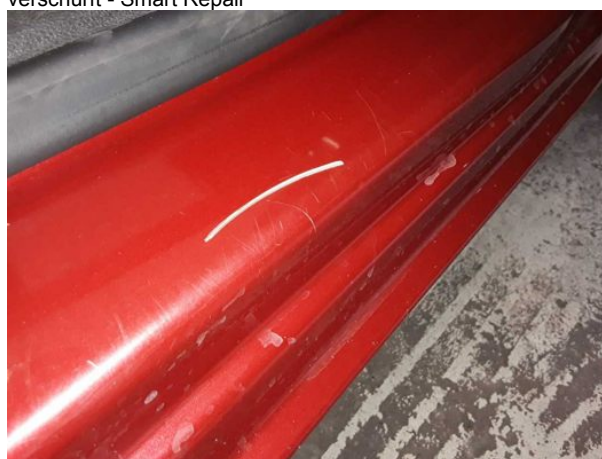
**Beschädigung #6:** Schweller rechts: Einstieg - verkratzt / verschürft - reinigen

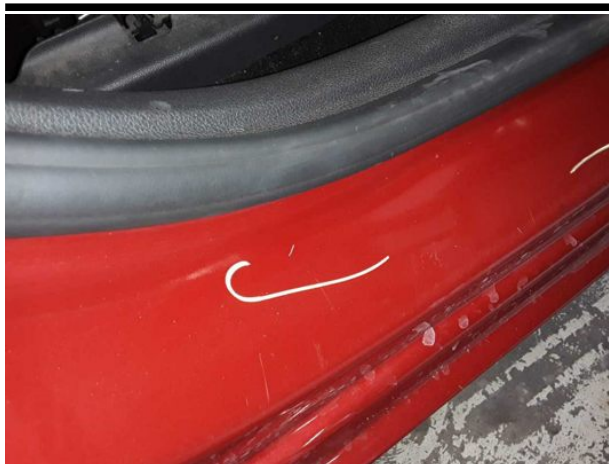
**Beschädigung #6:** Schweller rechts: Einstieg - verkratzt / verschürft - reinigen

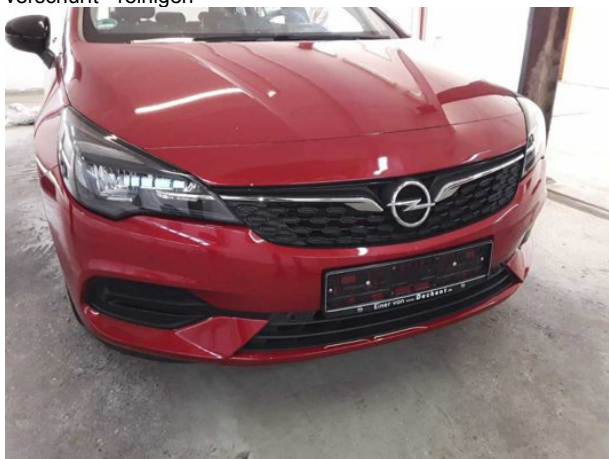
**Beschädigung #7:** Stossfänger vorn: Stossfänger vorn - verkratzt / verschürft - Smart Repair

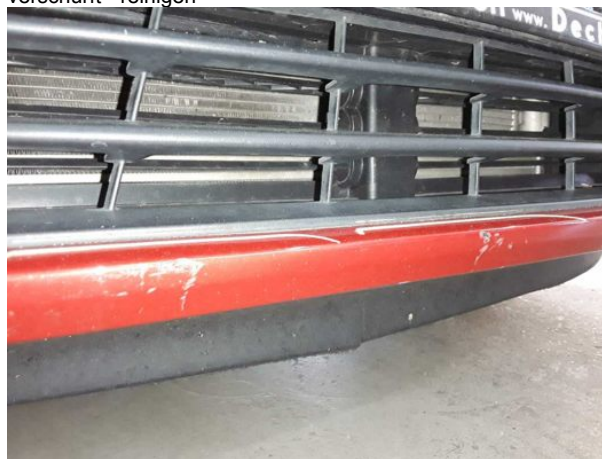
**Beschädigung #7:** Stossfänger vorn: Stossfänger vorn - verkratzt / verschürft - Smart Repair

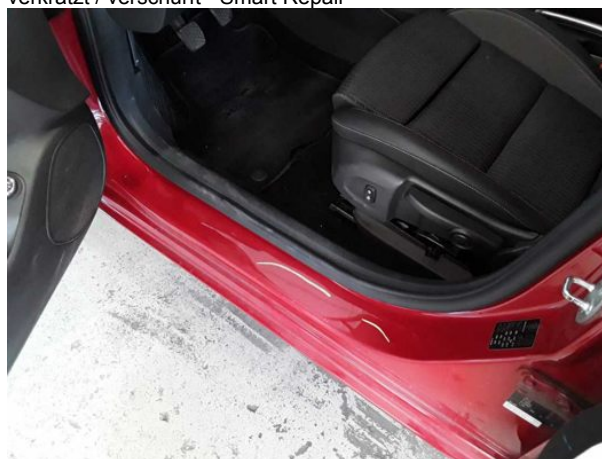
**Beschädigung #8:** Schweller links: Einstieg - Delle / Lackschade...  
Smart Repair

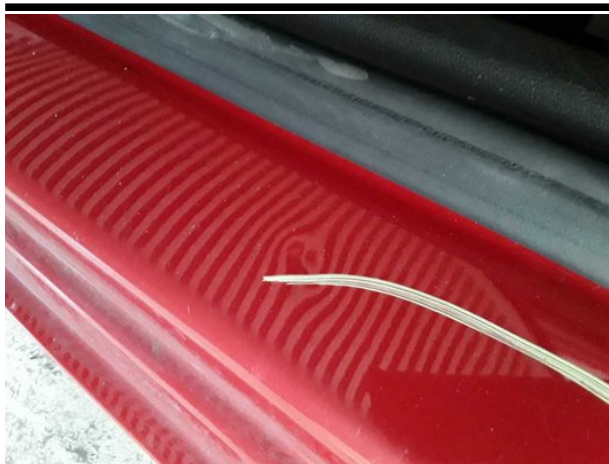
**Beschädigung #8:** Schweller links: Einstieg - Delle / Lackschaden - Smart Repair

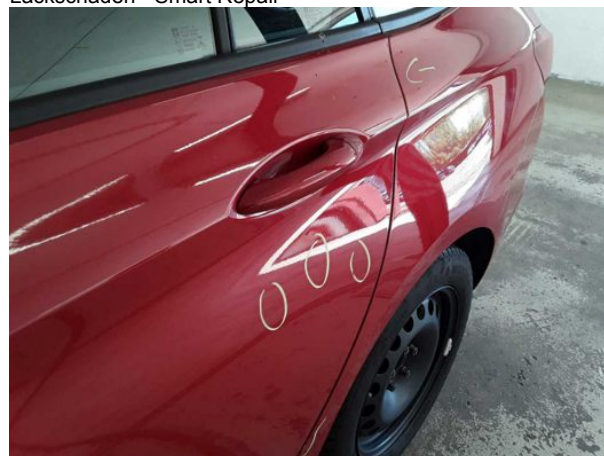
**Beschädigung #10:** Tür hinten links: Tür - Delle(n) - sanft  
instandsetzen

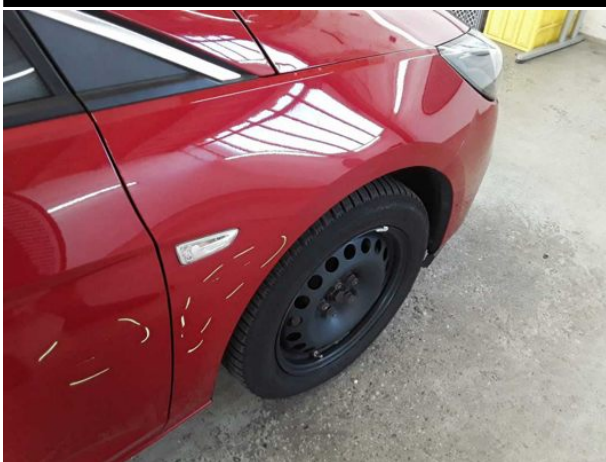
**Beschädigung #11:** Kotflügel rechts: Kotflügel rechts - verkratzt / verschürft - instandsetzen und lackieren

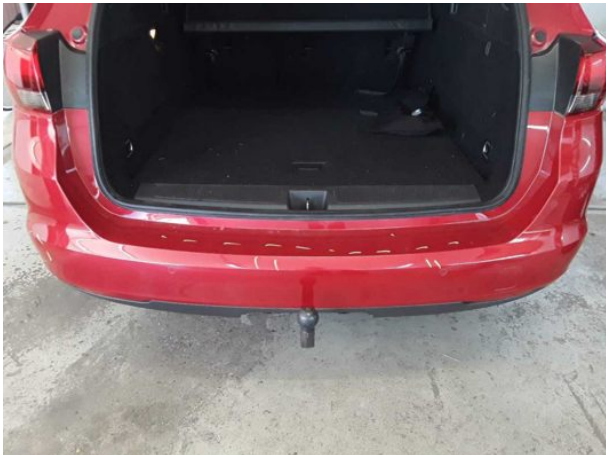
**Beschädigung #12:** Stossfänger hinten: Stossfänger hinten - verkratzt / verschürft - instandsetzen und lackieren

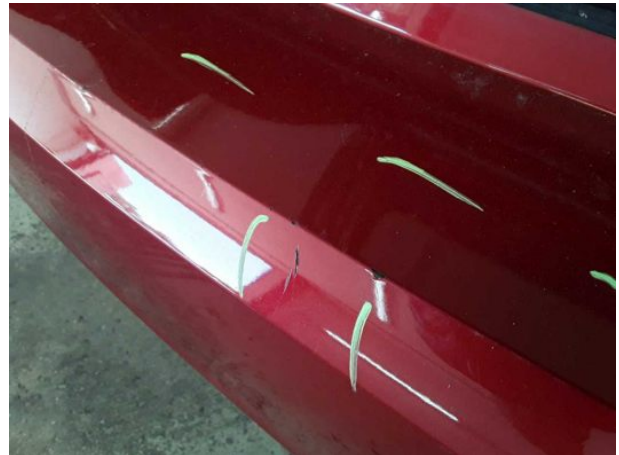
**Beschädigung #12:** Stossfänger hinten: Stossfänger hinten - verkratzt / verschürft - instandsetzen und lackieren

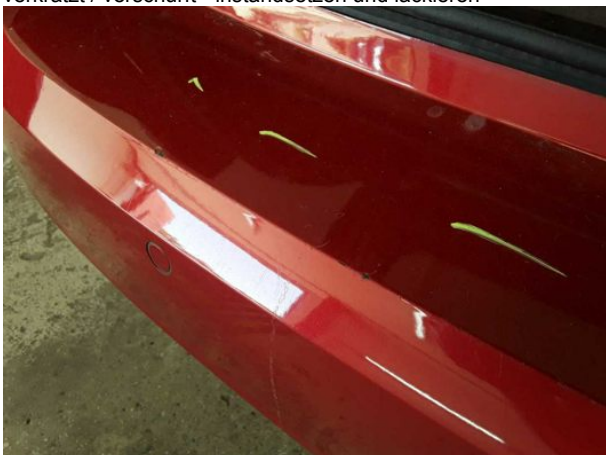
**Beschädigung #12:** Stossfänger hinten: Stossfänger hinten - verkratzt / verschürft - instandsetzen und lackieren

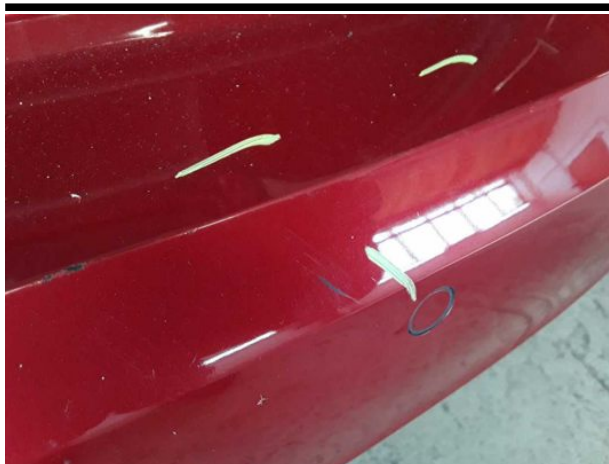
**Beschädigung #12:** Stossfänger hinten: Stossfänger hinten - verkratzt / verschürft - instandsetzen und lackieren

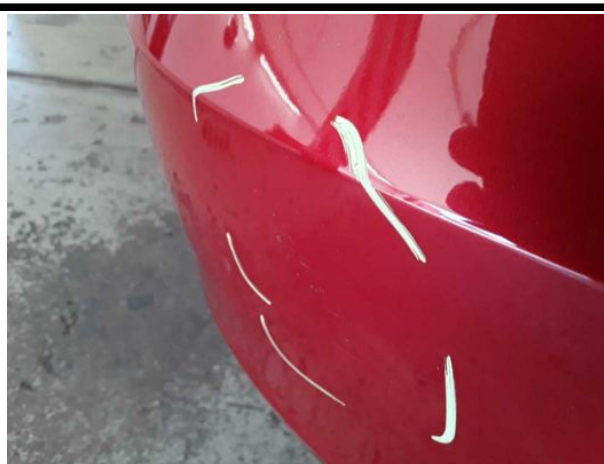
**Beschädigung #13:** Tür vorn links: Tür - verkratzt / verschürft - instandsetzen und lackieren

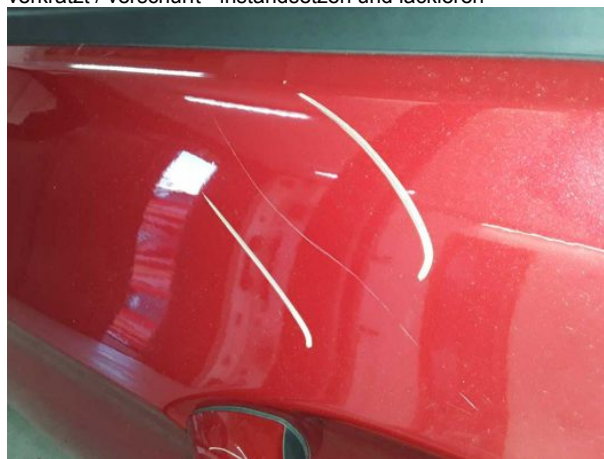
**Beschädigung #13:** Tür vorn links: Tür - verkratzt / verschürft - instandsetzen und lackieren

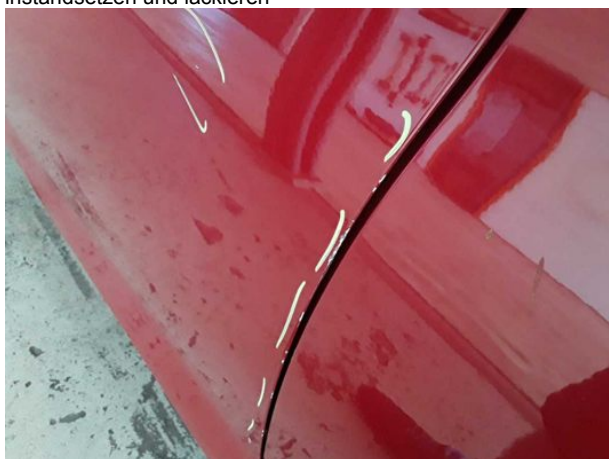
**Beschädigung #13:** Tür vorn links: Tür - verkratzt / verschürft - instandsetzen und lackieren

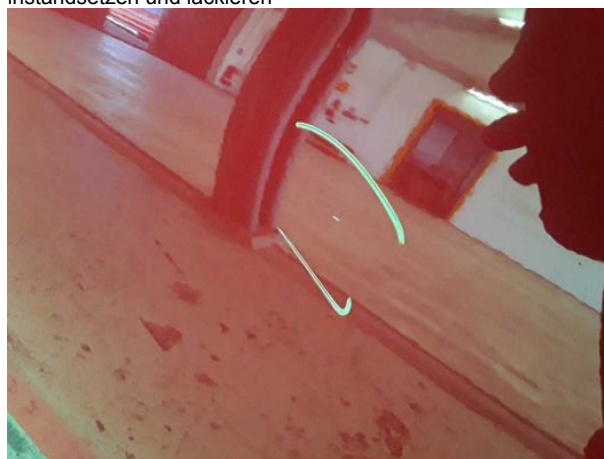
**Beschädigung #13:** Tür vorn links: Tür - verkratzt / verschürft - instandsetzen und lackieren

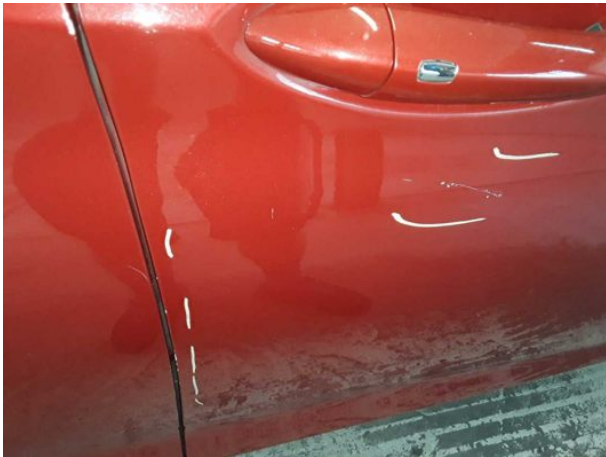
**Beschädigung #14:** Tür vorn rechts: Tür - verkratzt / verschürft -  
instandsetzen und lackieren
