## Fahrzeugbeschreibung

**Fahrzeug:** **MERCEDES V-Klasse V 220 d lang Van4-türig 1950 ccm 163 PS / 120 KW Diesel Automatik**

## Zustandsbericht

Besichtigungsdatum: 25.06.2026  
**Protokollnummer: 46160404**  
Anlieferungsdatum: 25.06.2026

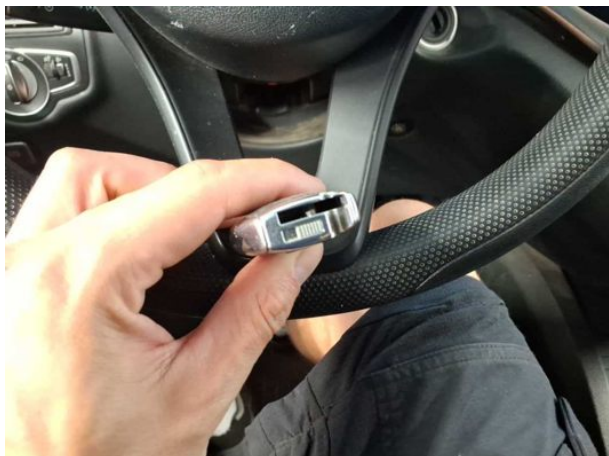
**Beschädigung #2:** Ausrüstung: Fahrzeugschlüssel mech. (Fehlt) - erneuern

| No. | Component group | Description |
|---|---|---|
| 2 | Equipment | Vehicle key mech. (Fehlt) - Replace |

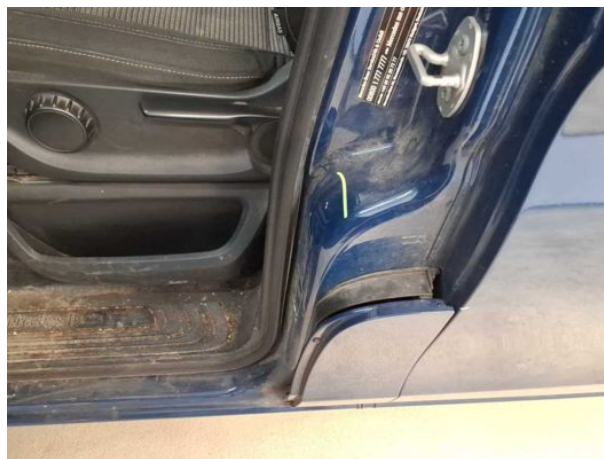
| Nr. | Bauteilgruppe | Beschreibung |
|---|---|---|
| 8 | Schweller links | Einstieg - Delle / Lackschaden - Smart Repair |

**Beschädigung #8:** Schweller links: Einstieg - Delle / Lackschaden - Smart Repair

| No. | Component group | Description |
|---|---|---|
| 8 | Sill - left side | Sill - Dent / paintcoat damage - Smart repair |

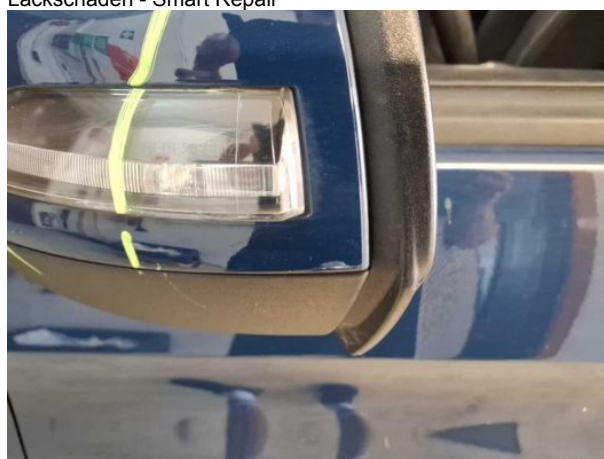
| Nr. | Bauteilgruppe | Beschreibung |
|---|---|---|
| 9 | Außenspiegel links | Abdeckkappe - verkratzt / verschürft - Smart Repair |

**Beschädigung #9:** Außenspiegel links: Abdeckkappe -  
verkratzt / verschürft - Smart Repair

| No. | Component group | Description |
|---|---|---|
| 9 | Wing mirror - left side | Cap - Scratched - Smart repair |

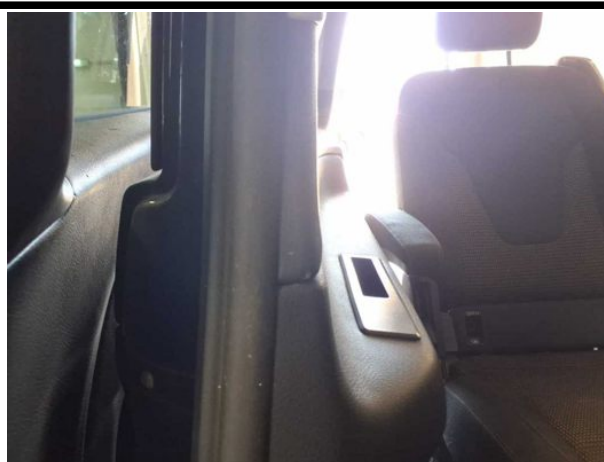
**Beschädigung #11:** Interieur: Innenraum - verkratzt / versch...  
- Wertminderung

**Beschädigung #11:** Interieur: Innenraum - verkratzt / versch... - Wertminderung

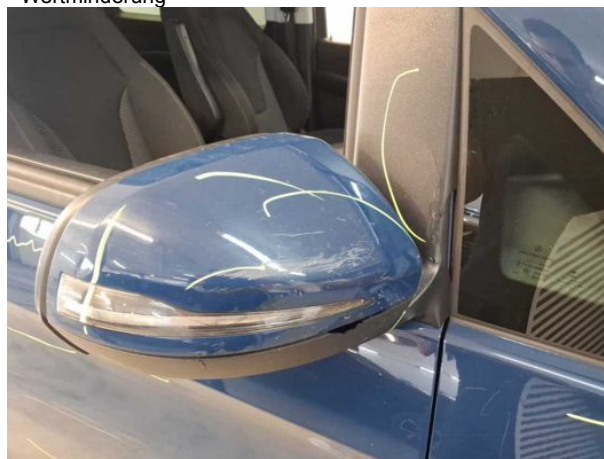
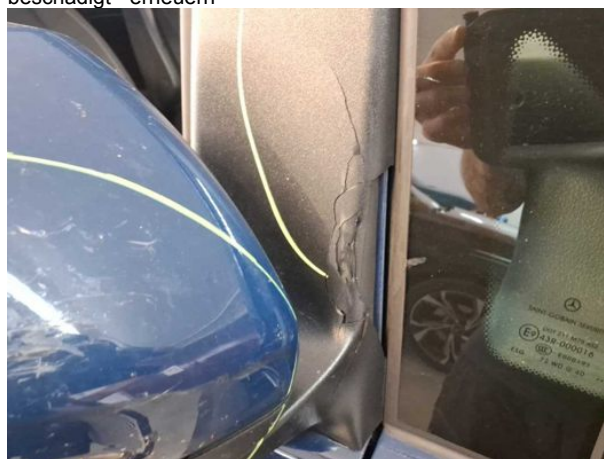
| Nr. | Bauteilgruppe | Beschreibung |
|---|---|---|
| 12 | Außenspiegel rechts | Spiegelgehäuse - beschädigt - erneuern |

**Beschädigung #12:** Außenspiegel rechts: Spiegelgehäuse - beschädigt - erneuern

| No. | Component group | Description |
|---|---|---|
| 12 | Wing mirror - right side | Mirror housing - Damaged - Replace |

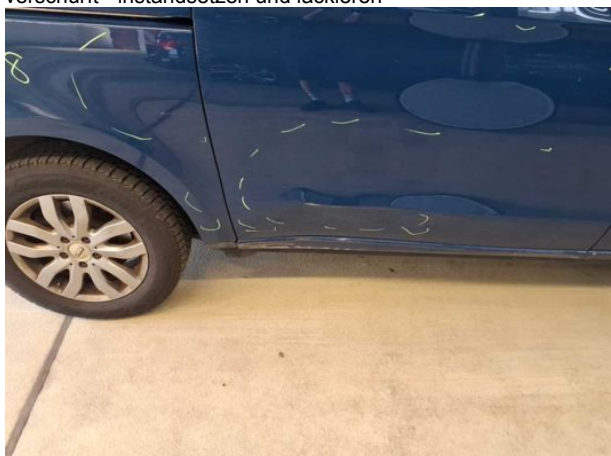
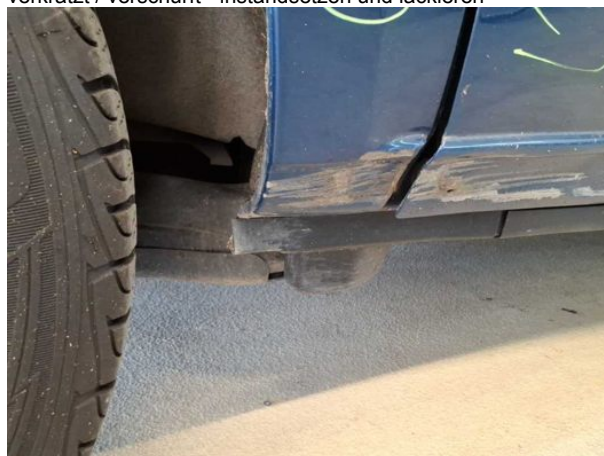
| Nr. | Bauteilgruppe | Beschreibung |
|---|---|---|
| 14 | Schweller rechts | Schweller - Delle / Lackschaden - instandsetzen und lackieren |

**Beschädigung #14:** Schweller rechts: Schweller - Delle / Lackschaden - instandsetzen und lackieren

| No. | Component group | Description |
|---|---|---|
| 14 | Sill - right side | Sill - Dent / paintcoat damage - Repair and paint |

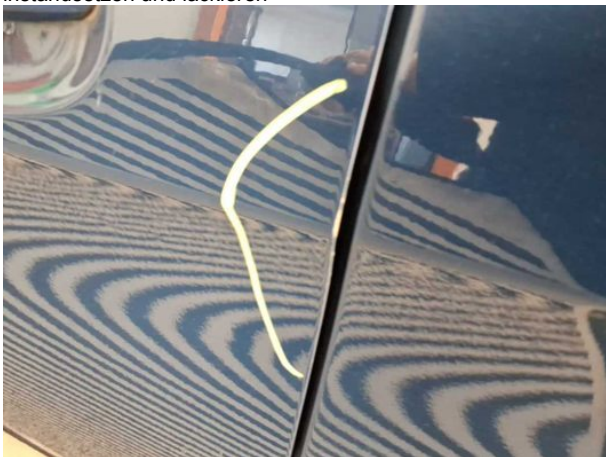
**Beschädigung #16:** Tür vorn links: Tür - verkratzt / verschürft - instandsetzen und lackieren

| No. | Component group | Description |
|---|---|---|
| 16 | Door - front left side | Door - Scratched - Repair and paint |

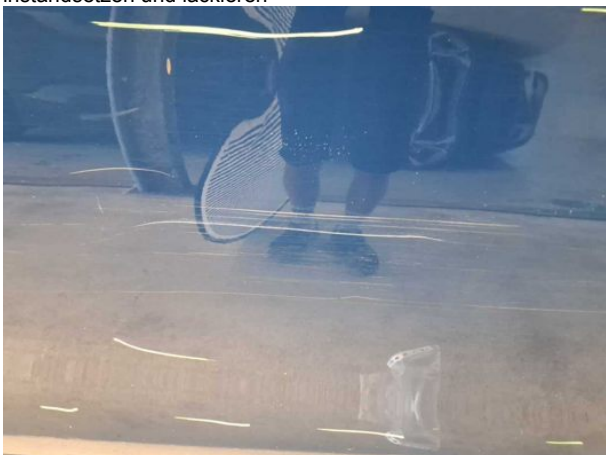
**Beschädigung #17:** Tür vorn rechts: Tür - verkratzt / verschürft - instandsetzen und lackieren

| No. | Component group | Description |
|---|---|---|
| 17 | Door - front right side | Door - Scratched - Repair and paint |

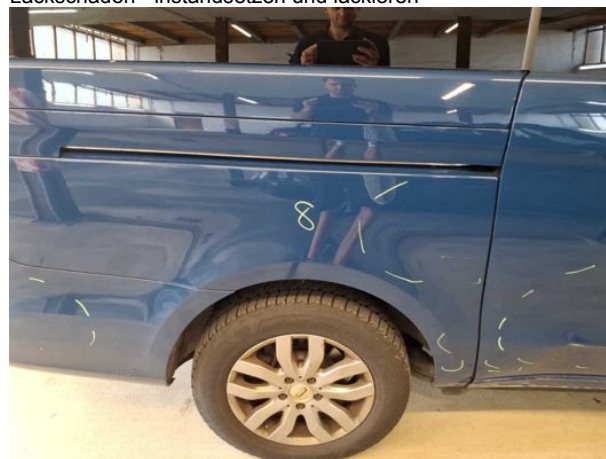
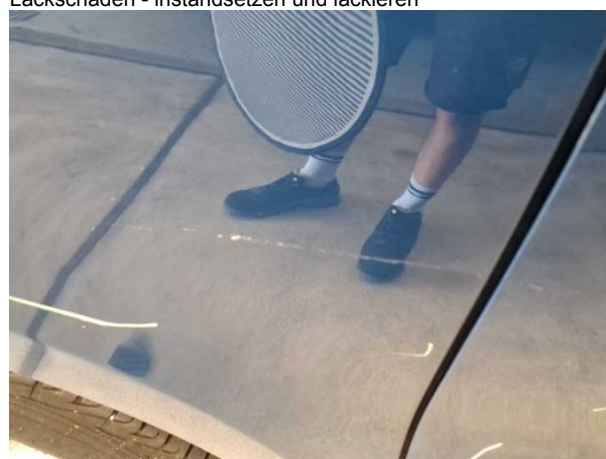
| Nr. | Bauteilgruppe | Beschreibung |
|---|---|---|
| 19 | Seitenwand rechts | Seitenwand - Delle / Lackschaden - instandsetzen und lackieren |

**Beschädigung #19:** Seitenwand rechts: Seitenwand - Delle / Lackschaden - instandsetzen und lackieren

| No. | Component group | Description |
|---|---|---|
| 19 | Side panel - rear right side | Side panel - Dent / paintcoat damage - Repair and paint |

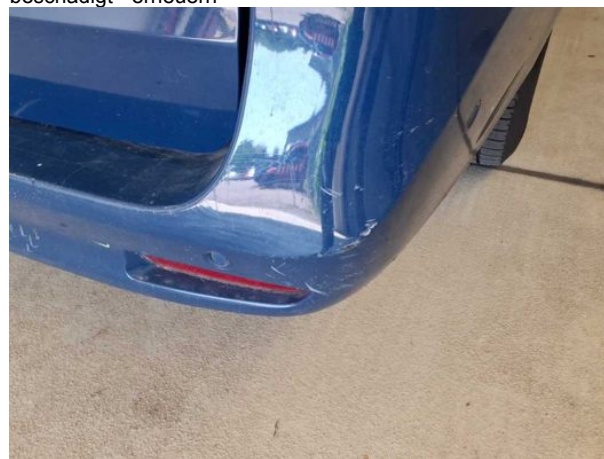
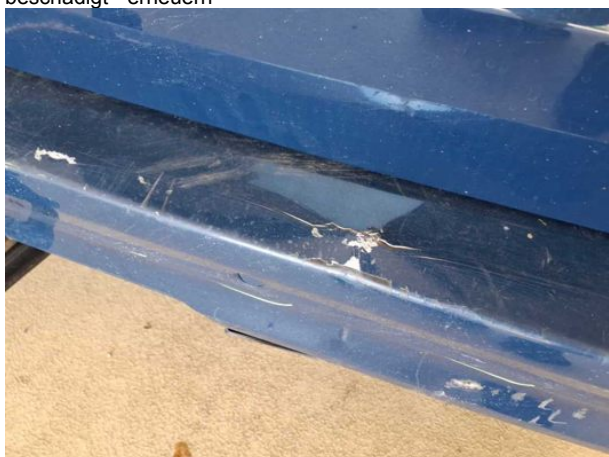
| Nr. | Bauteilgruppe | Beschreibung |
|---|---|---|
| 20 | Stoßfänger hinten | Stoßfänger hinten - beschädigt - erneuern |

**Beschädigung #20:** Stossfänger hinten: Stossfänger hinten - beschädigt - erneuern

| No. | Component group | Description |
|---|---|---|
| 20 | Rear bumper | Rear bumper - Damaged - Replace |

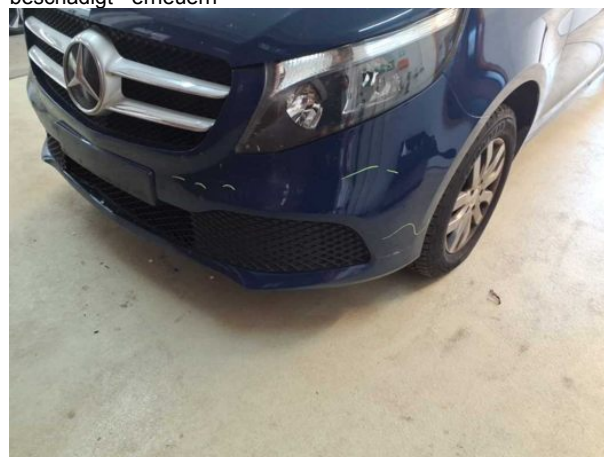
| Nr. | Bauteilgruppe | Beschreibung |
|---|---|---|
| 21 | Stoßfänger vorn | Stoßfänger vorn - beschädigt - erneuern |

**Beschädigung #21:** Stossfänger vorn: Stossfänger vorn - beschädigt - erneuern

| No. | Component group | Description |
|---|---|---|
| 21 | Front bumper | Front bumper - Damaged - Replace |

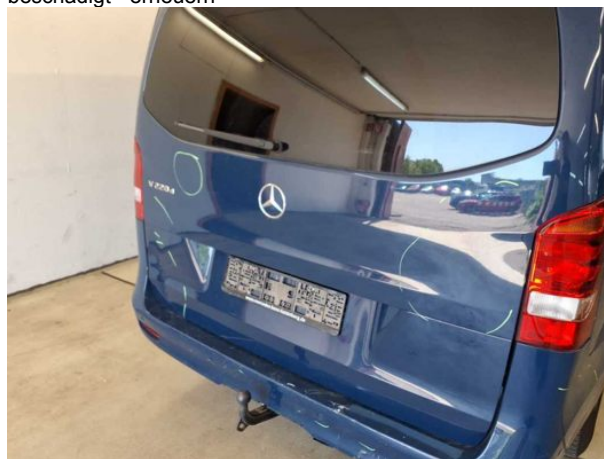
**Beschädigung #22:** Heckklappe/-tür: Heckklappe - Delle / Lackschaden - erneuern

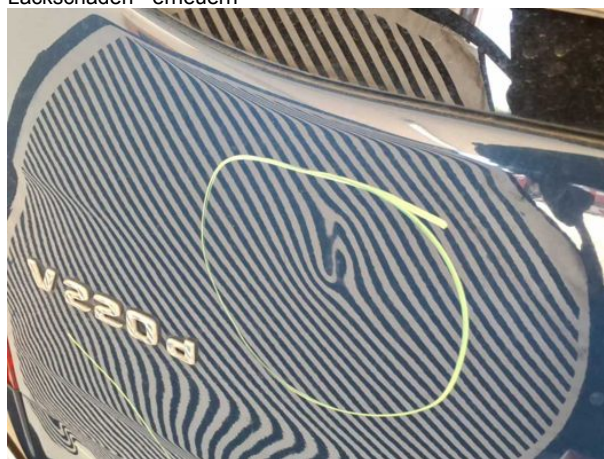
**Beschädigung #22:** Heckklappe/-tür: Heckklappe - Delle / Lackschaden - erneuern

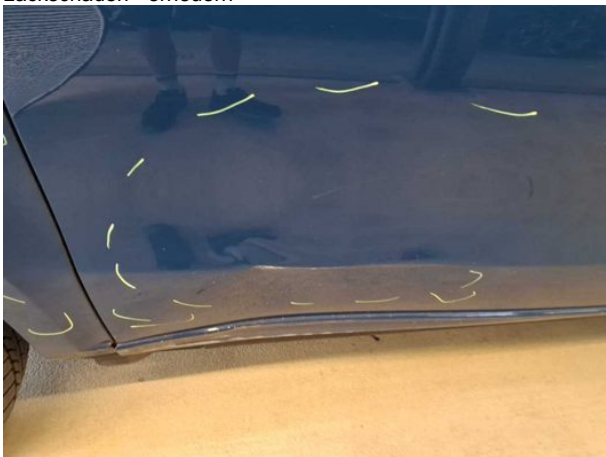
**Beschädigung #23:** Schiebetür rechts: Schiebetür mit Glasschei...  
- Delle / Lackschaden - erneuern

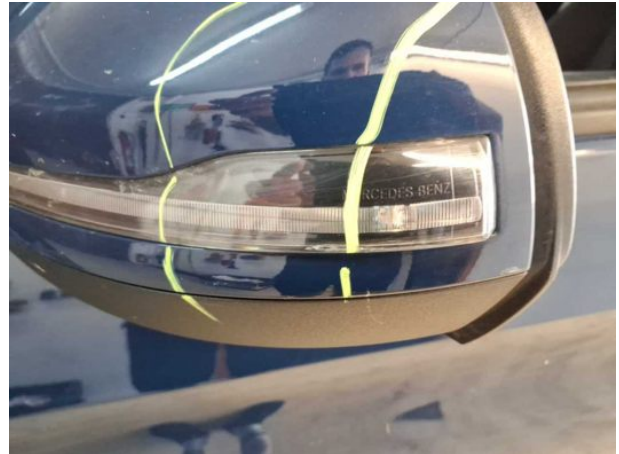
| No. | Component group | Description |
|---|---|---|
| 3 | Indicator - front | Mirror - left side - Damaged - Replace |

**Damage #3:** Indicator - front: Mirror - left side - Damaged - Replace

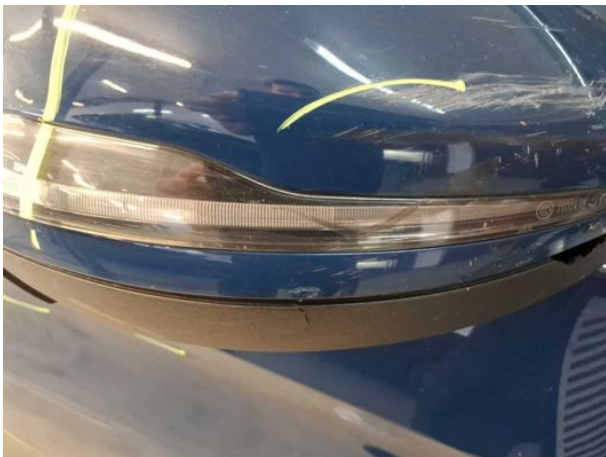
| No. | Component group | Description |
|---|---|---|
| 4 | Indicator - front | Mirror - right side - Damaged - Replace |

**Damage #4:** Indicator - front: Mirror - right side - Damaged - Replace

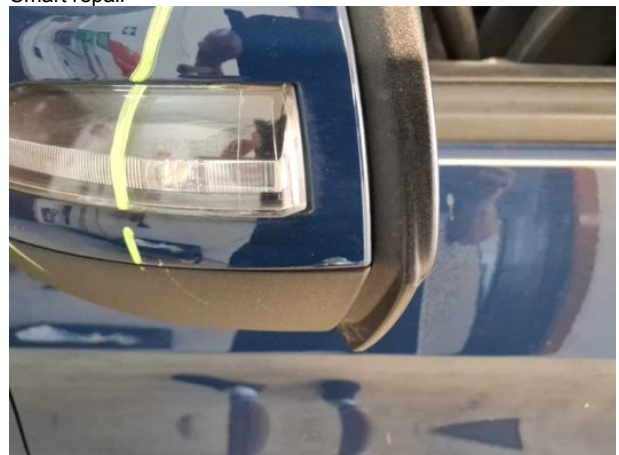
**Damage #9:** Wing mirror - left side: Cap - Scratched - Smart repair

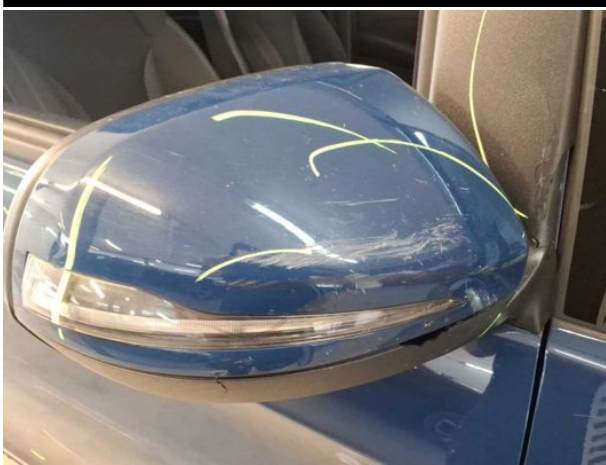
| No. | Component group | Description |
|---|---|---|
| 10 | Wing mirror - right side | Cap - Damaged - Replace |

**Damage #10:** Wing mirror - right side: Cap - Damaged - Replace

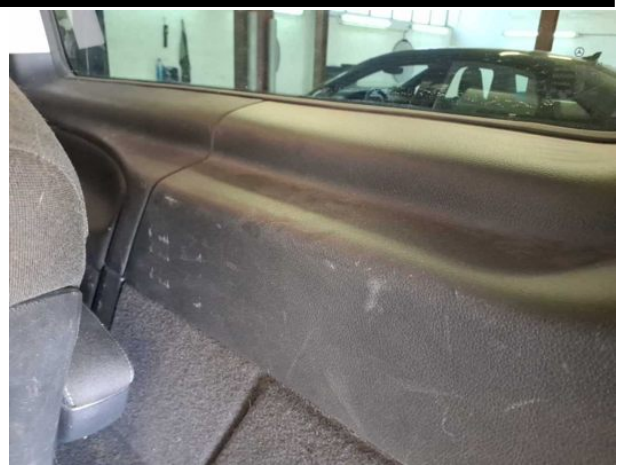
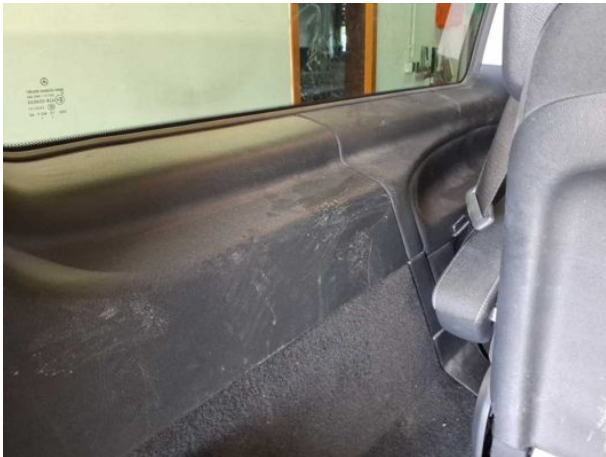
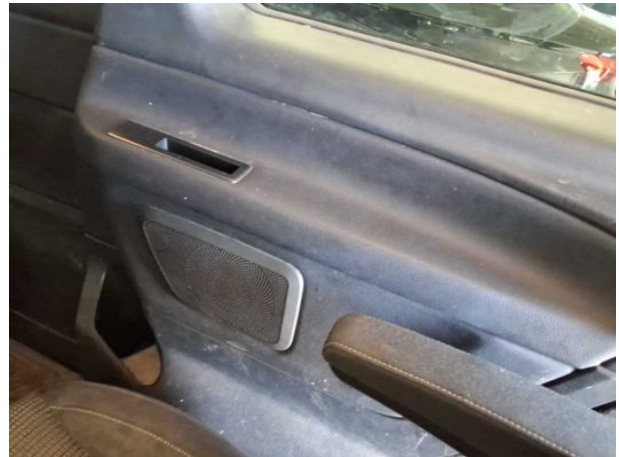
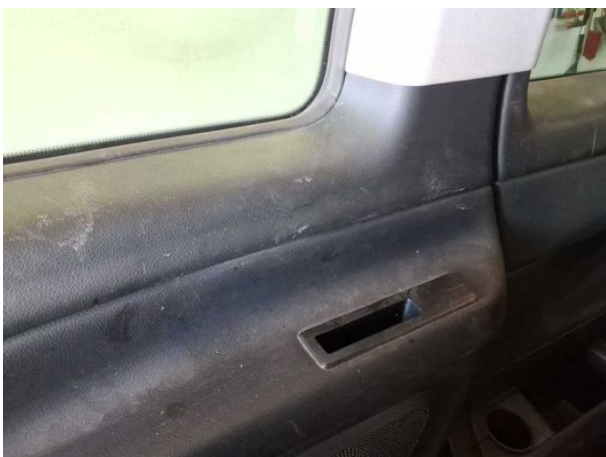
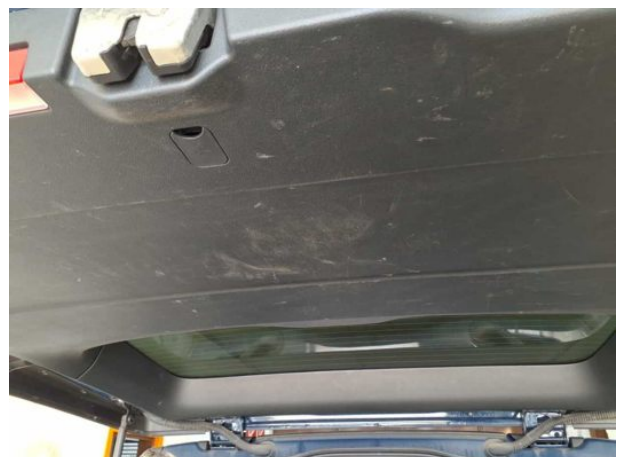
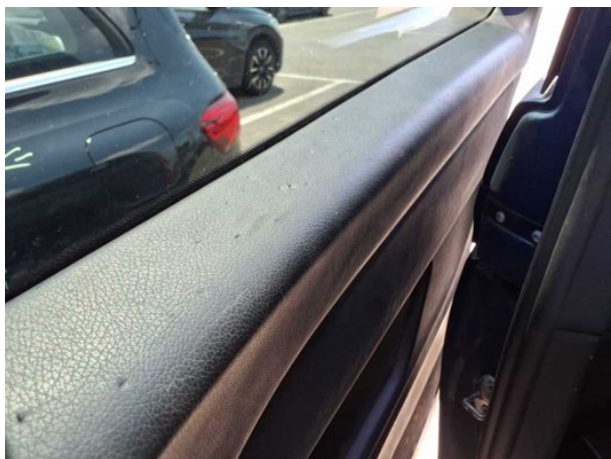
**Damage #11:** Interior: Interior - Scratched - Loss in value

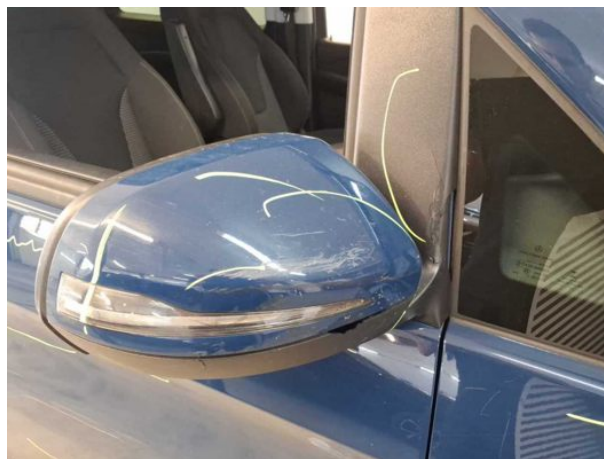
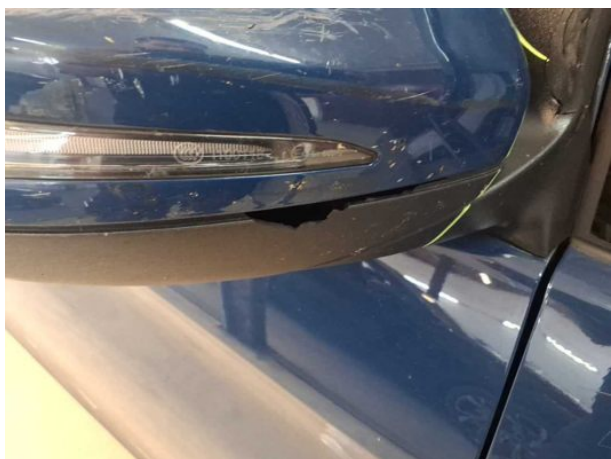
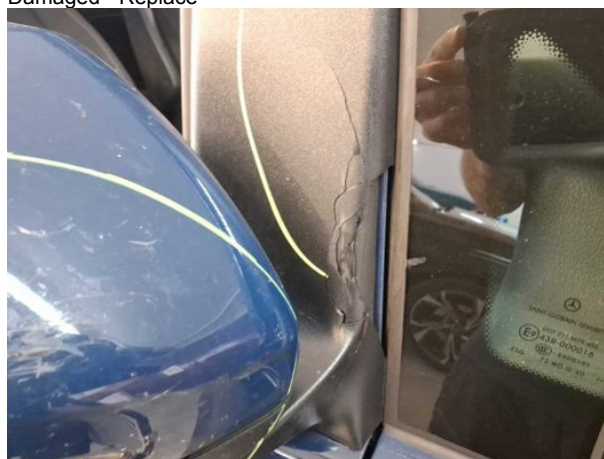
**Damage #12:** Wing mirror - right side: Mirror housing - Damaged - Replace

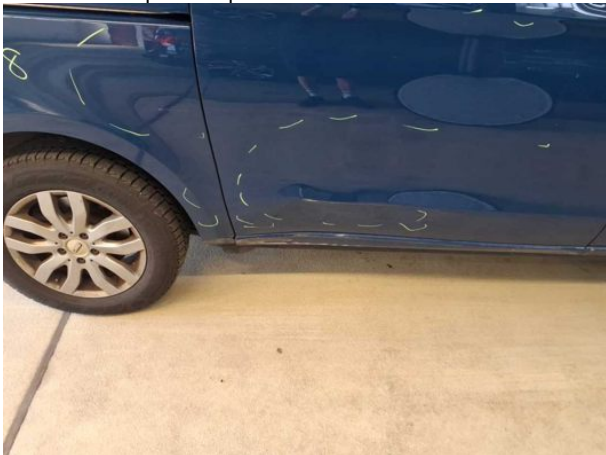
**Damage #13:** Mudguard - right side: Mudguard - right side - Scratched - Repair and paint

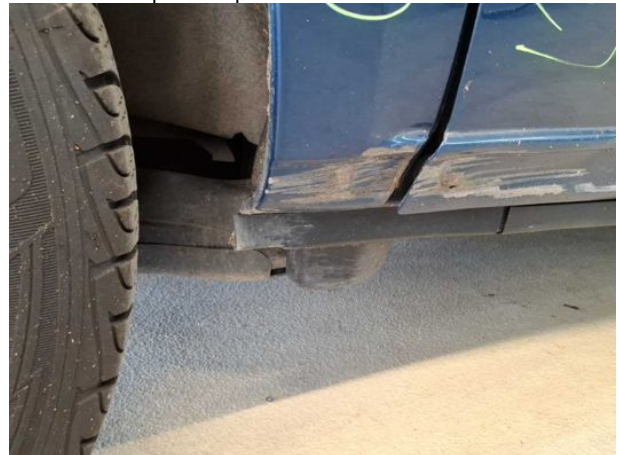
**Damage #14:** Sill - right side: Sill - Dent / paintcoat damage - Repair and paint

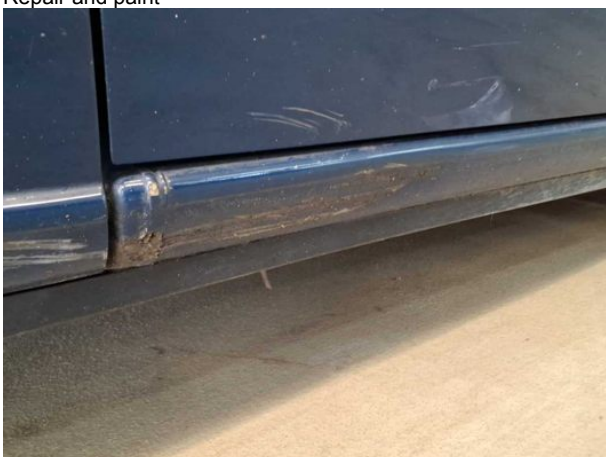
**Damage #14:** Sill - right side: Sill - Dent / paintcoat damage - Repair and paint

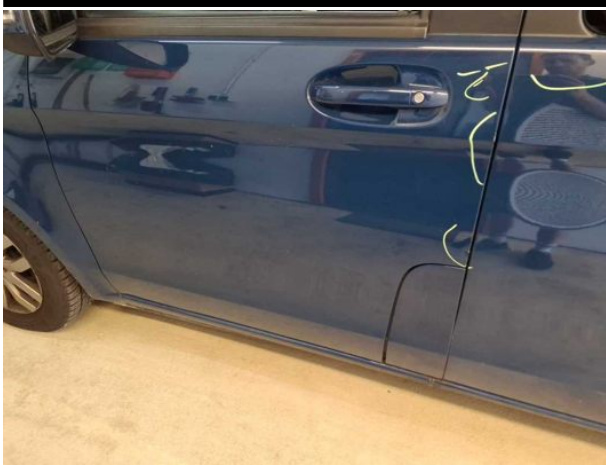
**Damage #14:** Sill - right side: Sill - Dent / paintcoat damage - Repair and paint

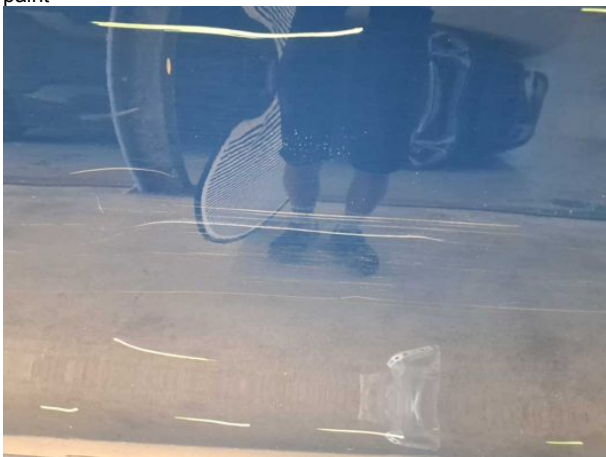
**Damage #17:** Door - front right side: Door - Scratched - Repair and paint

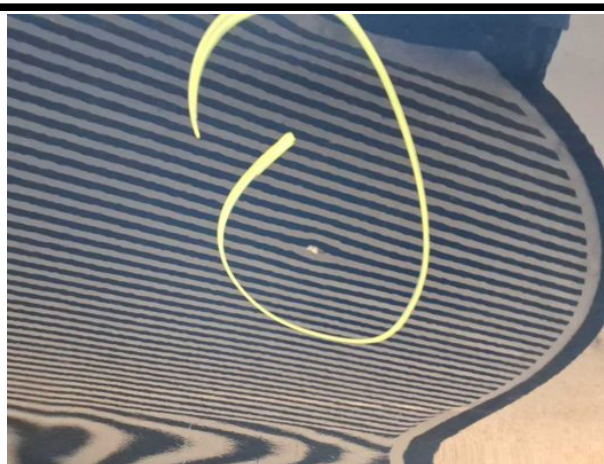
**Damage #18:** Side panel - rear left side: Side panel - Dent / paintcoat damage - Repair and paint

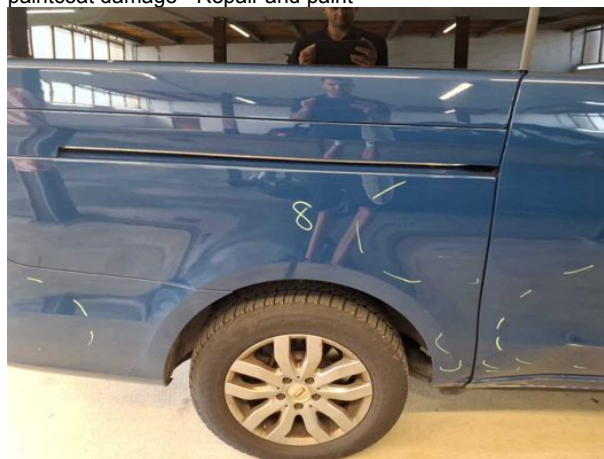
**Damage #18:** Side panel - rear left side: Side panel - Dent / paintcoat damage - Repair and paint

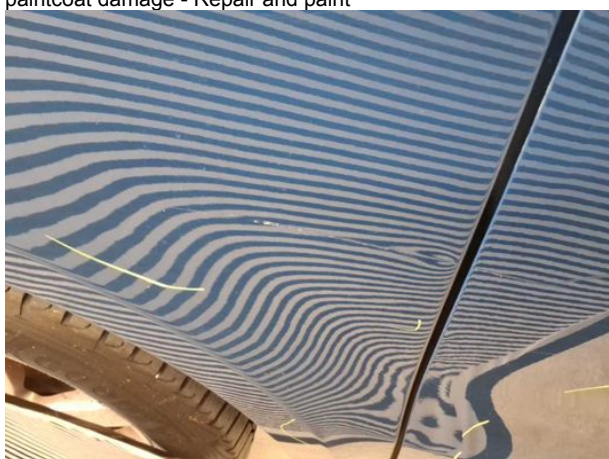
**Damage #19:** Side panel - rear right side: Side panel - Dent / paintcoat damage - Repair and paint

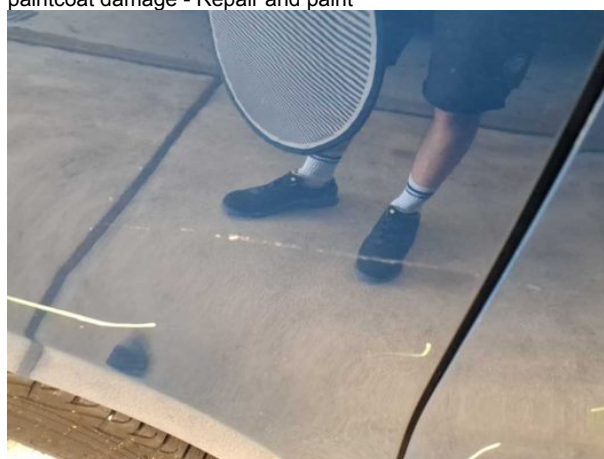
**Damage #19:** Side panel - rear right side: Side panel - Dent / paintcoat damage - Repair and paint

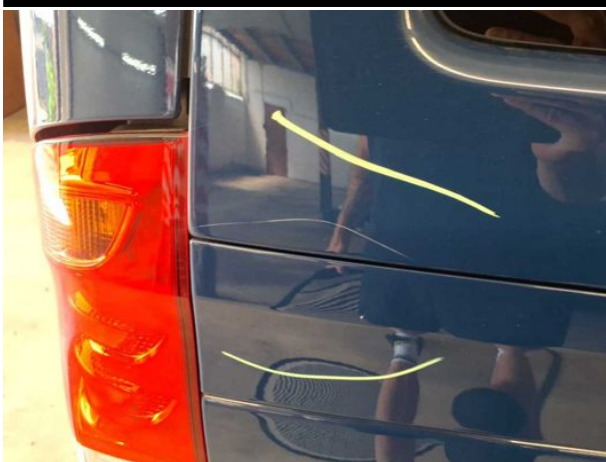
**Damage #19:** Side panel - rear right side: Side panel - Dent / paintcoat damage - Repair and paint

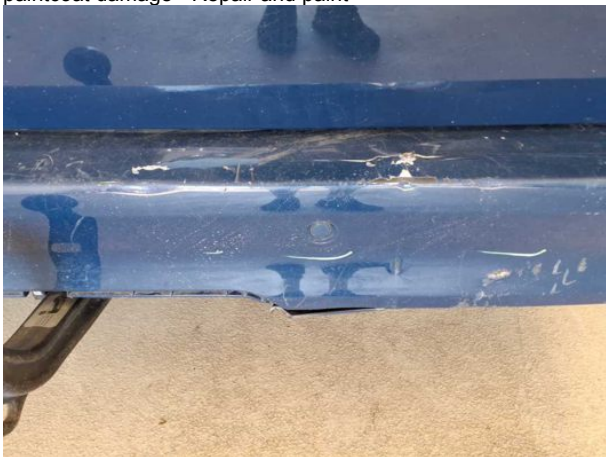
**Damage #19:** Side panel - rear right side: Side panel - Dent / paintcoat damage - Repair and paint

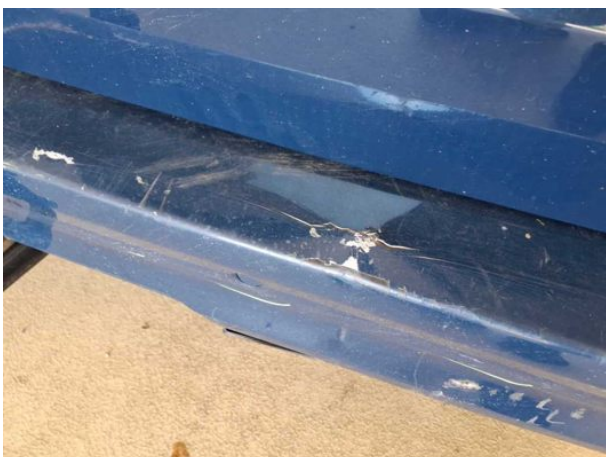
**Damage #20:** Rear bumper: Rear bumper - Damaged - Replace

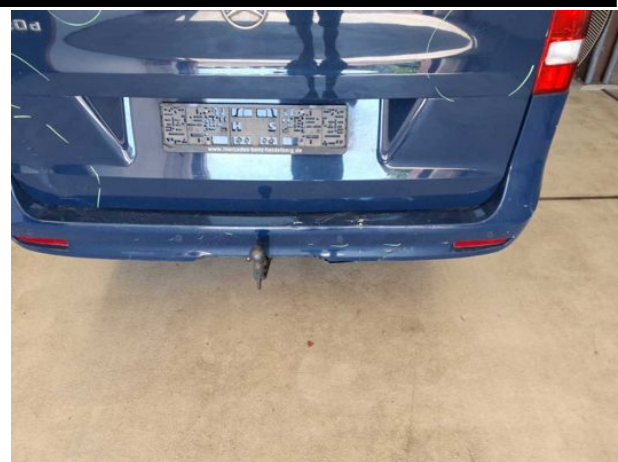
**Damage #20:** Rear bumper: Rear bumper - Damaged - Replace

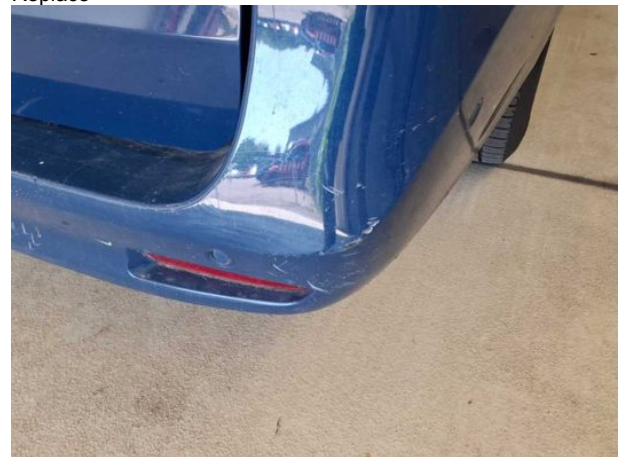
**Damage #20:** Rear bumper: Rear bumper - Damaged - Replace

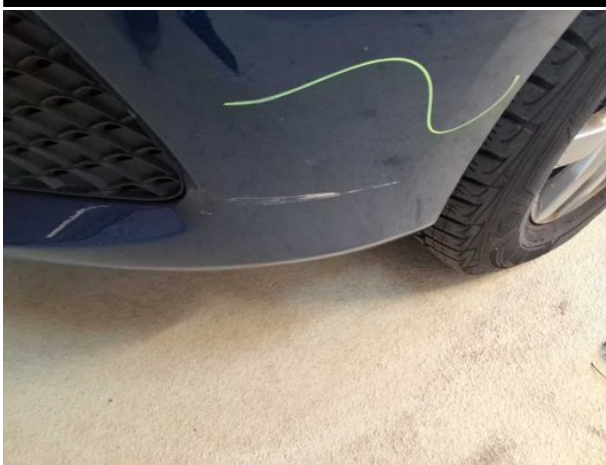
**Damage #21:** Front bumper: Front bumper - Damaged - Replace

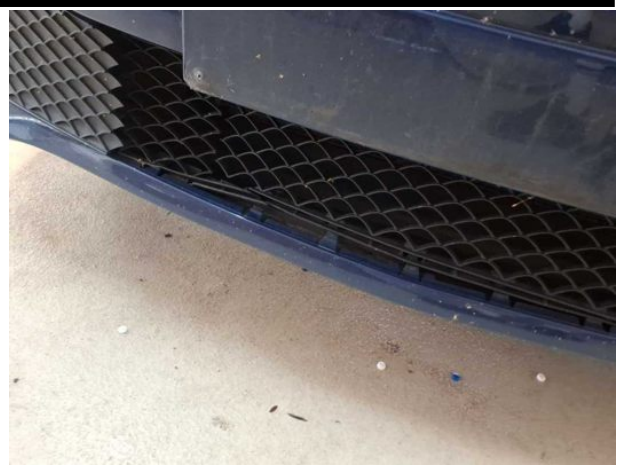
**Damage #21:** Front bumper: Front bumper - Damaged - Replace

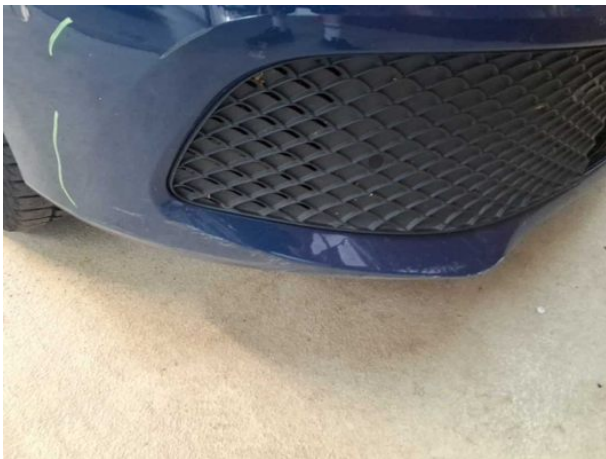
**Damage #21:** Front bumper: Front bumper - Damaged - Replace

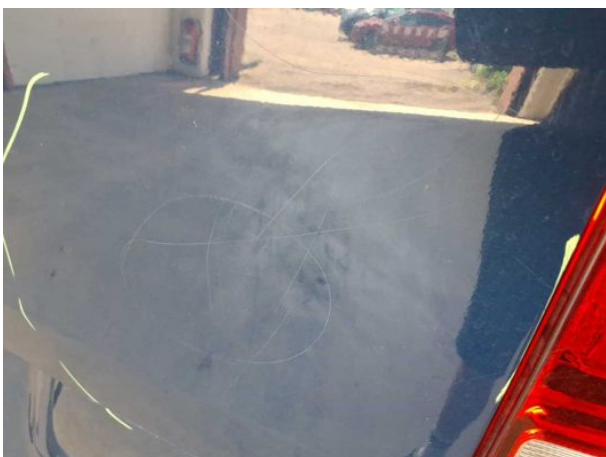
**Damage #22:** Boot lid / rear door: Boot lid - Dent / paintcoat damage - Replace

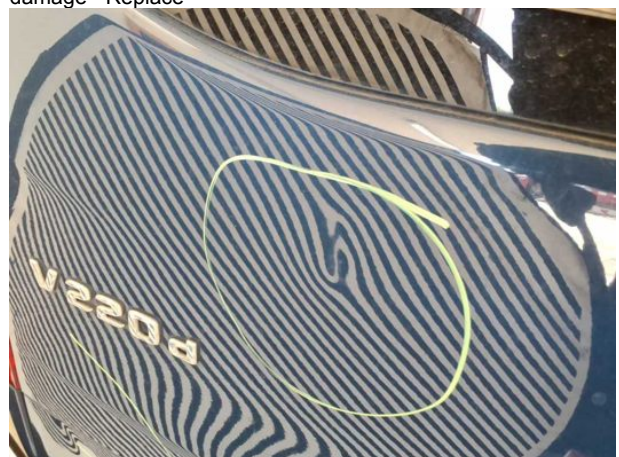
**Damage #22:** Boot lid / rear door: Boot lid - Dent / paintcoat damage - Replace
