Gutachten

Betreff	Minderwertgutachten
Besichtigungsdatum / Ort	05.01.2026 / Bamberg (Tagessatz) Ohmstr. 10a 96050 Bamberg
Fahrzeughalter	Joachim Sperber Klein-Nürnberg 24 96106 Ebern
Auftrags-Nummer / Referenz	Städler
Amtliches Kennzeichen	ERN JS 200
Fahrzeug-Identnummer	WBA21BX0707L28902

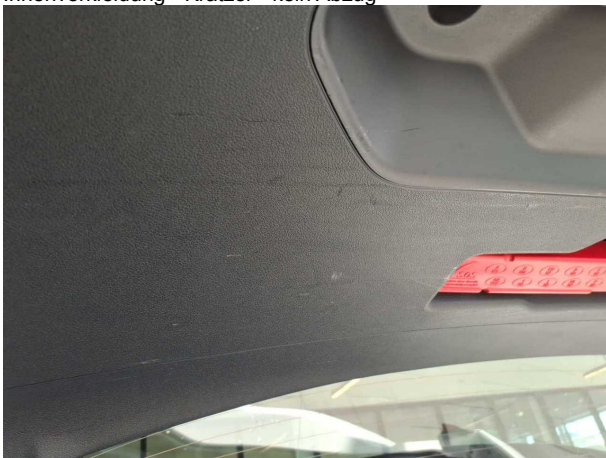
Gebrauchsspur 1: Verkleidungen/Abdeckungen: Heckdeckel, Innenverkleidung - Kratzer - kein Abzug

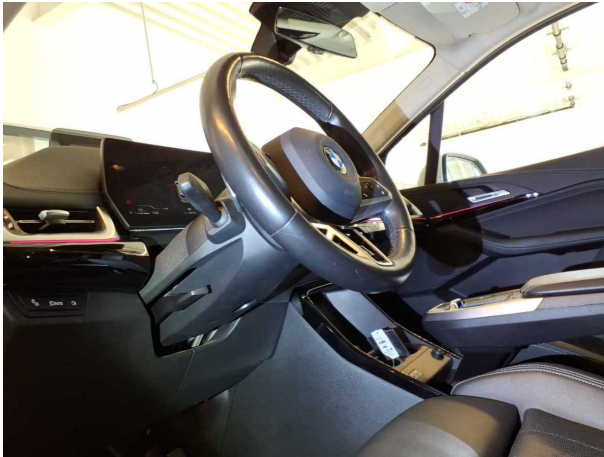
Gebrauchsspur 2: Lenkanlage: Lenkrad - Kratzer - kein Abzug

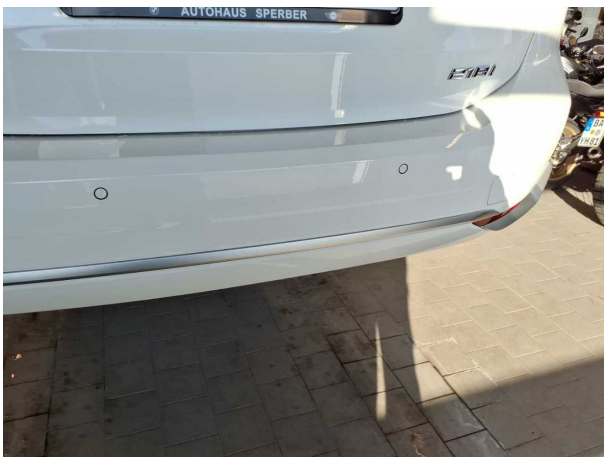
Gebrauchsspur 3: Stossfänger hinten: Stossfänger hinten - Kratzer - kein Abzug

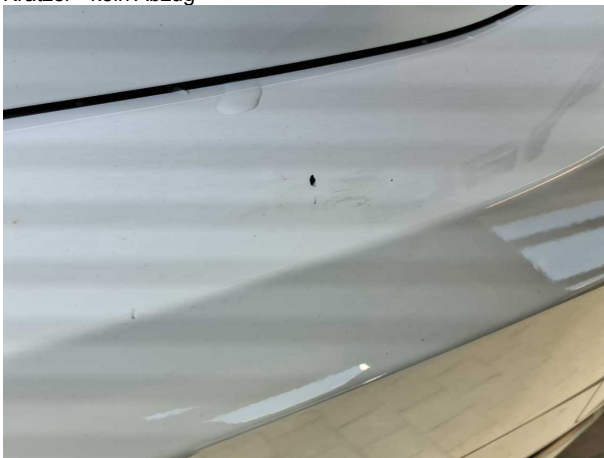
Gebrauchsspur 3: Stossfänger hinten: Stossfänger hinten - Kratzer - kein Abzug

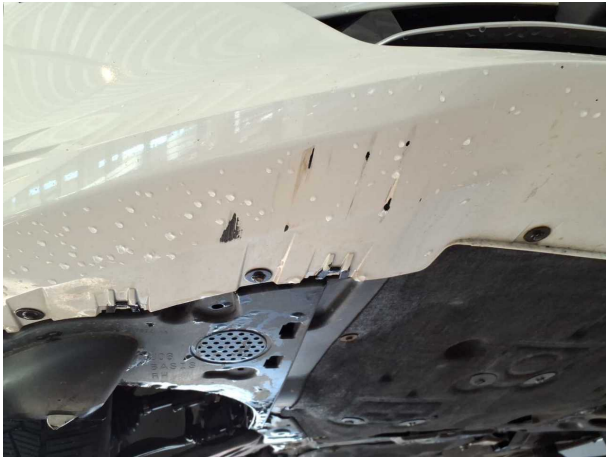
Gebrauchsspur 4: Stossfänger vorn: Stossfänger vorn (Unterhal...
- verkratzt / verschürft - kein Abzug

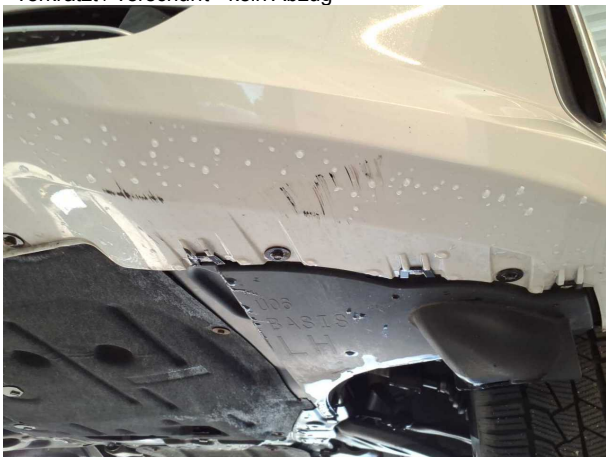
Gebrauchsspur 4: Stossfänger vorn: Stossfänger vorn (Unterhal...
- verkratzt / verschürft - kein Abzug

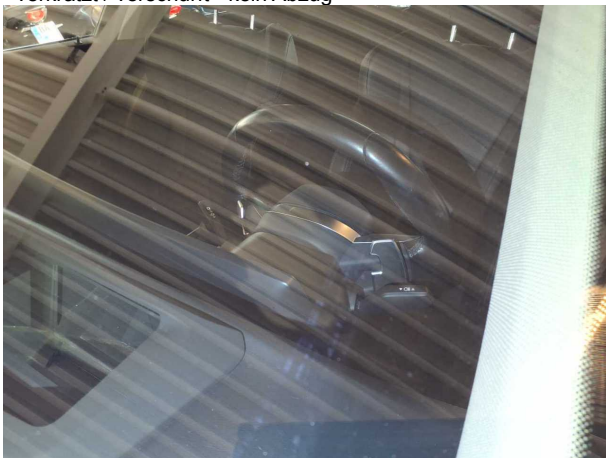
Gebrauchsspur 5: Verglasung: Frontscheibe - Steinschlag - kein
Abzug

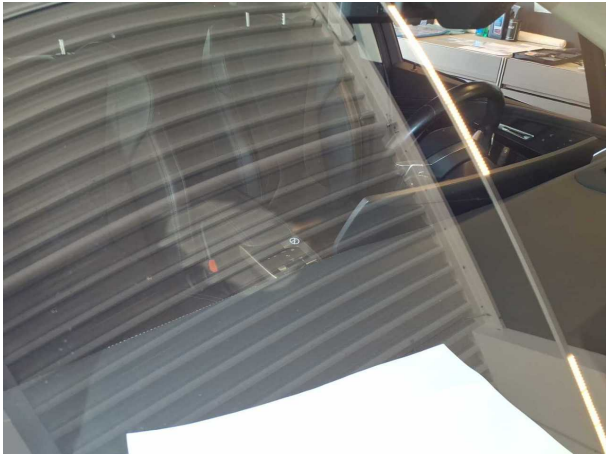
Gebrauchsspur 5: Verglasung: Frontscheibe - Steinschlag - kein Abzug

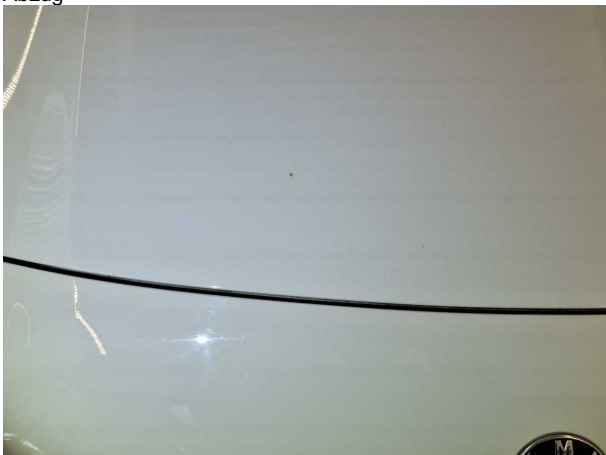
Gebrauchsspur 6: Motorhaube: Motorhaube - Steinschlag - kein Abzug

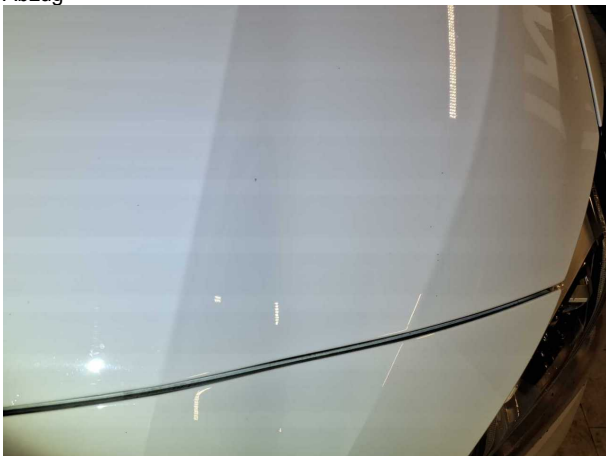
Gebrauchsspur 6: Motorhaube: Motorhaube - Steinschlag - kein Abzug

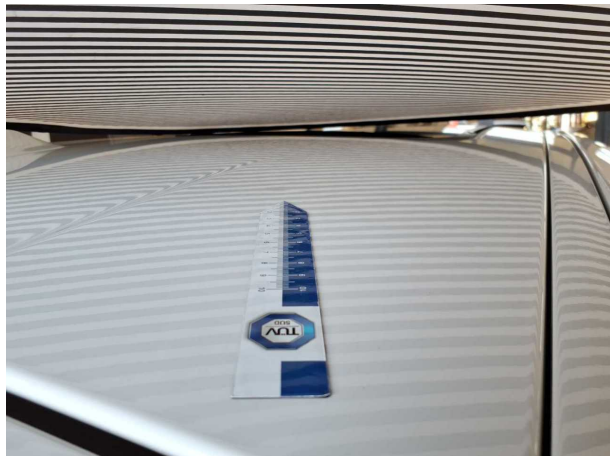
Gebrauchsspur 7: Fahrzeugdach: Dach - Delle(n) - kein Abzug
