**W1N2476131W161362**

## Angaben zum Fahrzeug

## Zustandsbericht

Besichtigungsdatum: 23.06.2026  
**Protokollnummer: 46083241**  
Anlieferungsdatum: 23.06.2026

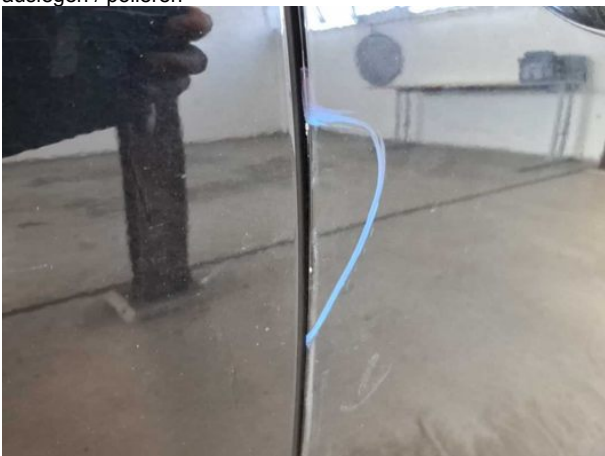
**Beschädigung #2:** Tür vorn rechts: Türkante - Kratzer - auslegen / polieren

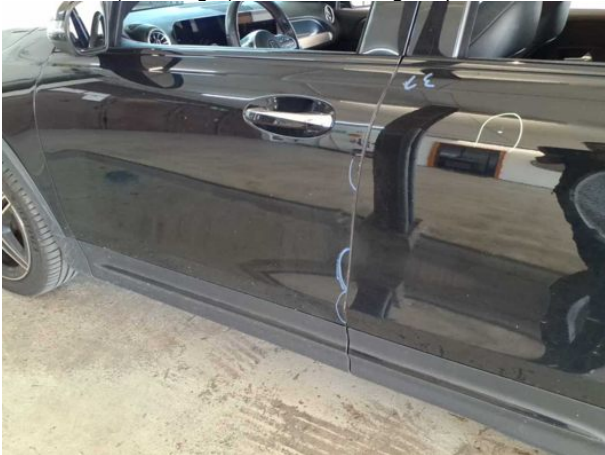
**Beschädigung #4:** Tür vorn links: Türkante - Kratzer - auslegen / polieren

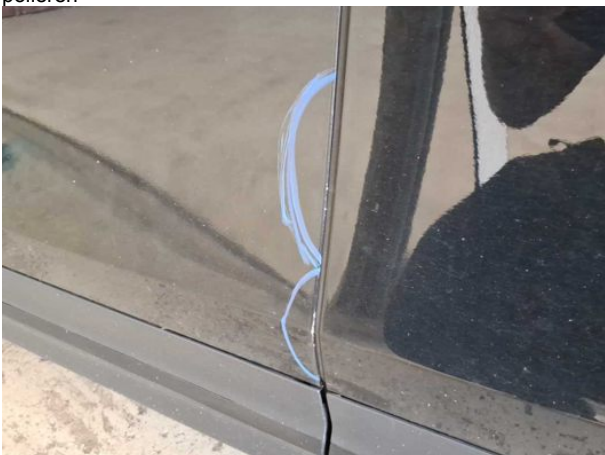
**Beschädigung #4:** Tür vorn links: Türkante - Kratzer - auslegen / polieren

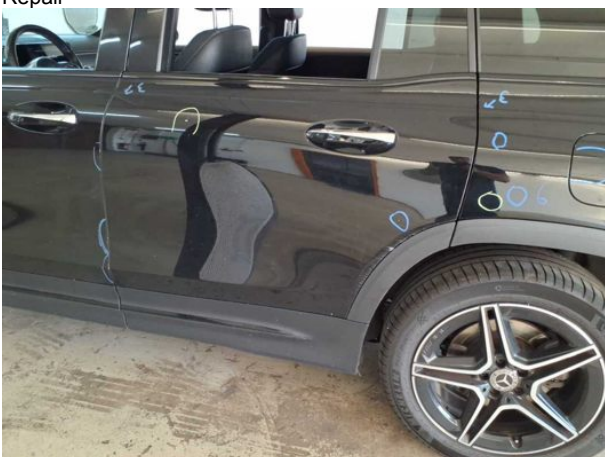
**Beschädigung #12:** Tür hinten links: Tür - Kratzer - instandsetzen und lackieren

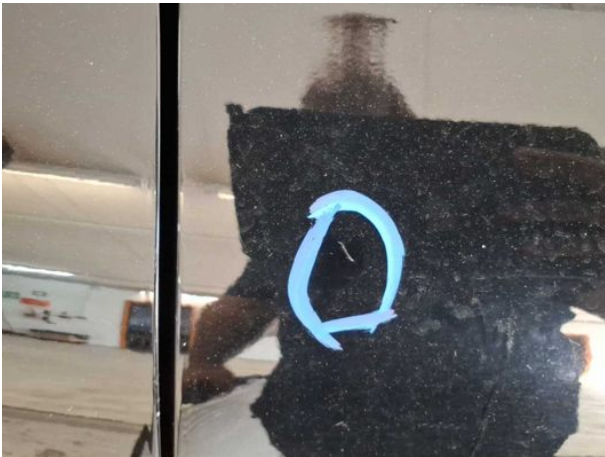
15	Seitenwand links	Seitenwand - Delle / Lackschaden - instandsetzen und lackieren

**Beschädigung #15:** Seitenwand links: Seitenwand - Delle / Lackschaden - instandsetzen und lackieren

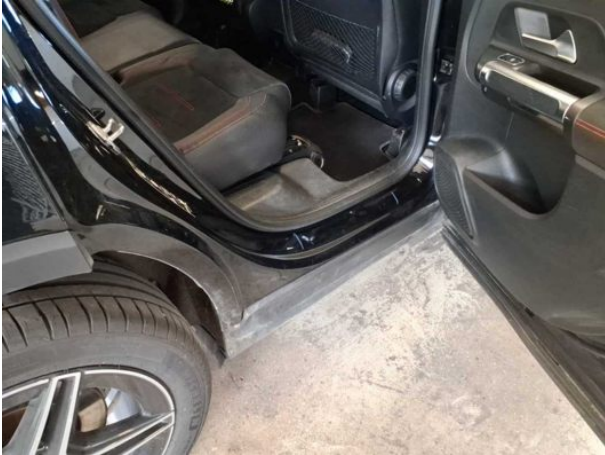
**Damage #1:** Side panel - rear right side: Sill - Scratch(es) - Cover / polish

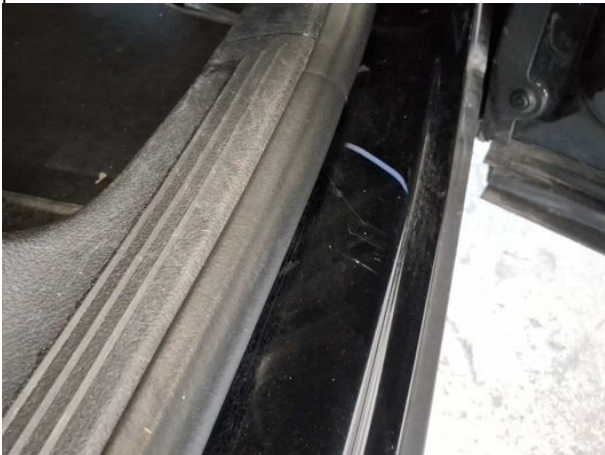
**Damage #1:** Side panel - rear right side: Sill - Scratch(es) - Cover / polish

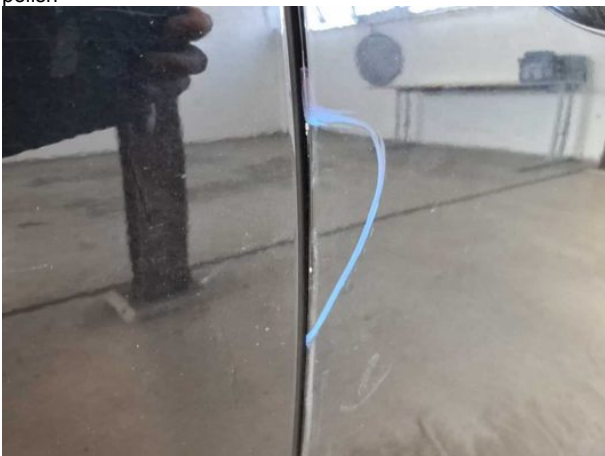
**Damage #2:** Door - front right side: Door edge - Scratch(es) - Cover / polish

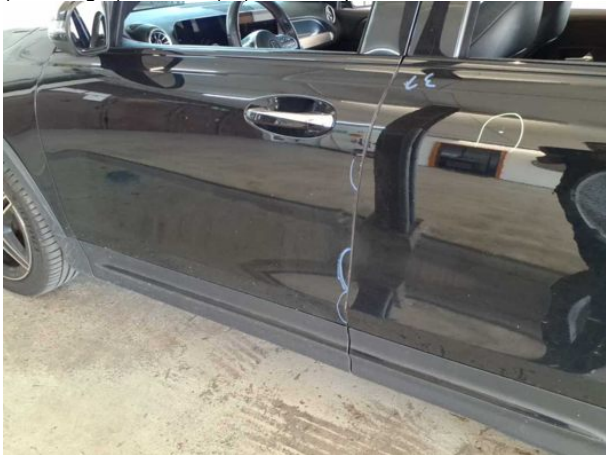
**Damage #4:** Door - front left side: Door edge - Scratch(es) - Cover / polish

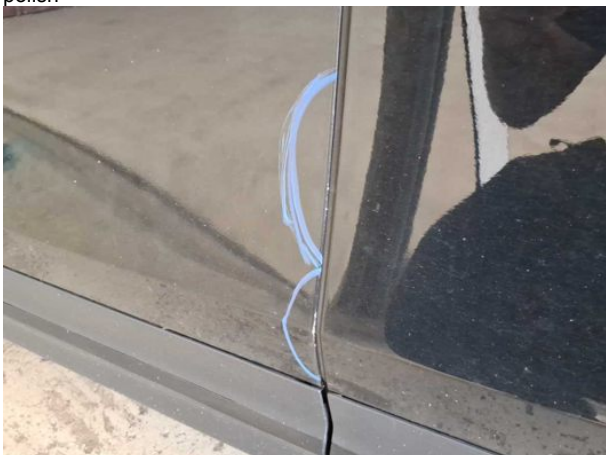
**Damage #4:** Door - front left side: Door edge - Scratch(es) - Cover / polish
