WBA31AJ0X0CJ37666

Zustandsbericht

TÜV SÜD Auto Service GmbH **Besichtigungsort**
Römeräcker 1 SAP Walldorf
76351 Linkenheim - Hochstetten 69190 Walldorf

Besichtigungsdatum: 02.06.2026
Protokollnummer: 45739128
Anlieferungsdatum: 02.06.2026

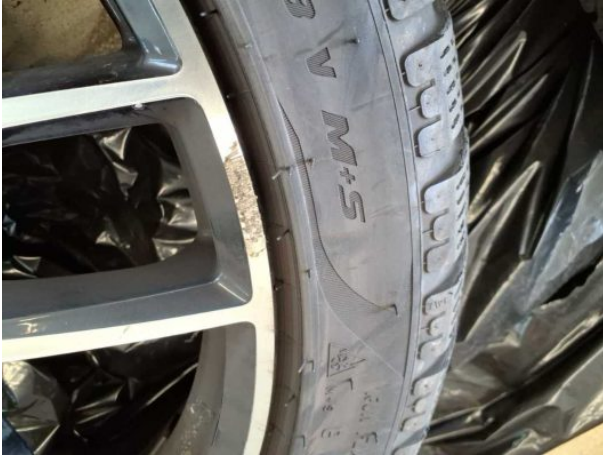
Beschädigung #2: 2.Radsatz: 2 Leichtmetallfelgen - verkratzt / verschürft - kein Abzug
