YV1UZZK5VDN1015628

## Zustandsbericht

**TÜV SÜD Auto Service GmbH**  
Römeräcker 1  
76351 Linkenheim - Hochstetten

Besichtigungsdatum: 02.07.2026  
**Protokollnummer: 46278147**  
Anlieferungsdatum: 02.07.2026

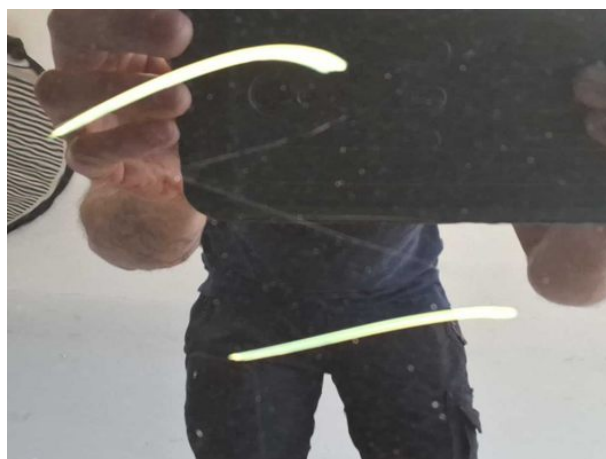
| Nr. | Bauteilgruppe | Beschreibung |
|---|---|---|
| 1 | Seitenwand links | Seitenwand - Kratzer - auslegen / polieren |

**Beschädigung #1:** Seitenwand links: Seitenwand - Kratzer - auslegen / polieren

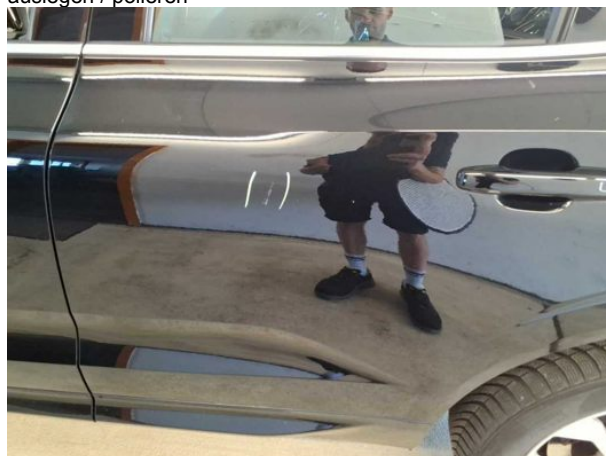
| Nr. | Bauteilgruppe | Beschreibung |
|---|---|---|
| 2 | Tür hinten links | Tür - Kratzer - auslegen / polieren |

**Beschädigung #2:** Tür hinten links: Tür - Kratzer - auslegen / polieren

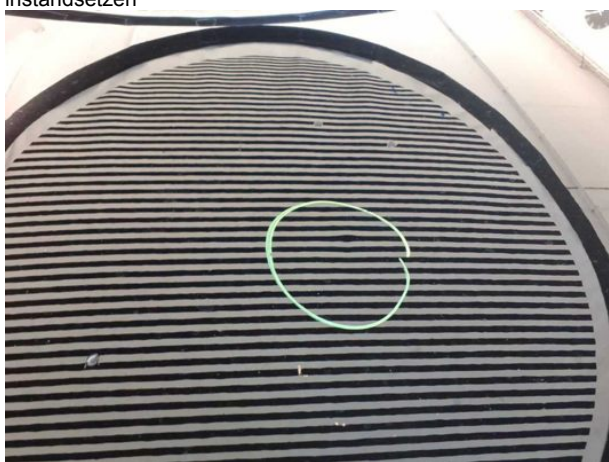
| Nr. | Bauteilgruppe | Beschreibung |
|---|---|---|
| 5 | Motorhaube | Motorhaube - Delle(n) - sanft instandsetzen |

**Beschädigung #5:** Motorhaube: Motorhaube - Delle(n) - sanft instandsetzen

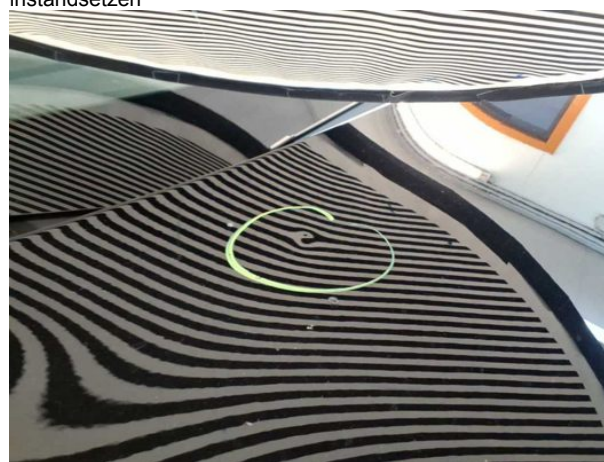
**Beschädigung #5:** Motorhaube: Motorhaube - Delle(n) - sanft instandsetzen

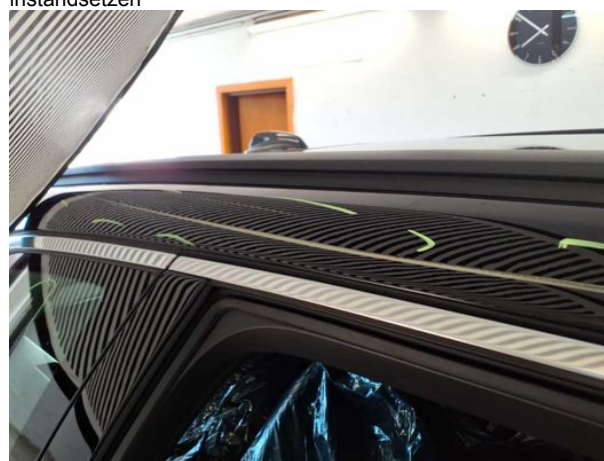
| Nr. | Bauteilgruppe | Beschreibung |
|---|---|---|
| 6 | Fahrzeugdach | Dachholm rechts - Delle / Lackschaden - instandsetzen und lackieren |

**Beschädigung #6:** Fahrzeugdach: Dachholm rechts - Delle / Lackschaden - instandsetzen und lackieren

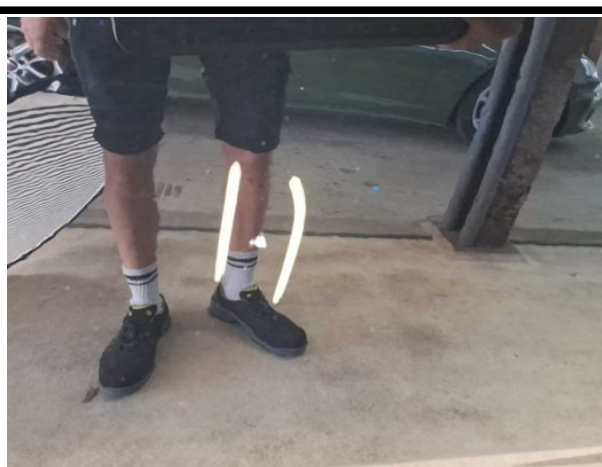
| Nr. | Bauteilgruppe | Beschreibung |
|---|---|---|
| 7 | Tür hinten rechts | Tür - verkratzt / verschürft - instandsetzen und lackieren |

**Beschädigung #7:** Tür hinten rechts: Tür - verkratzt / versch... - instandsetzen und lackieren

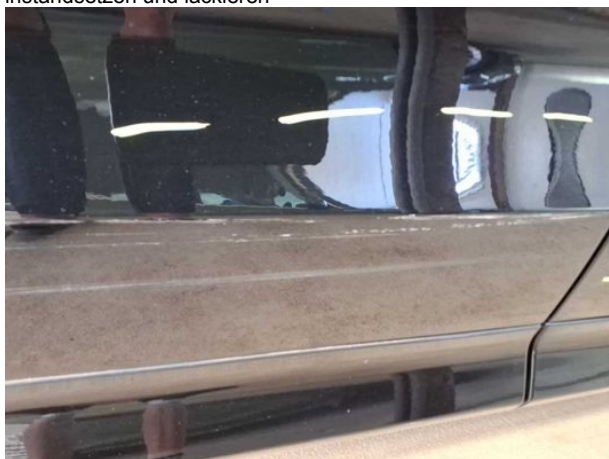
**Beschädigung #7:** Tür hinten rechts: Tür - verkratzt / verschürft - instandsetzen und lackieren

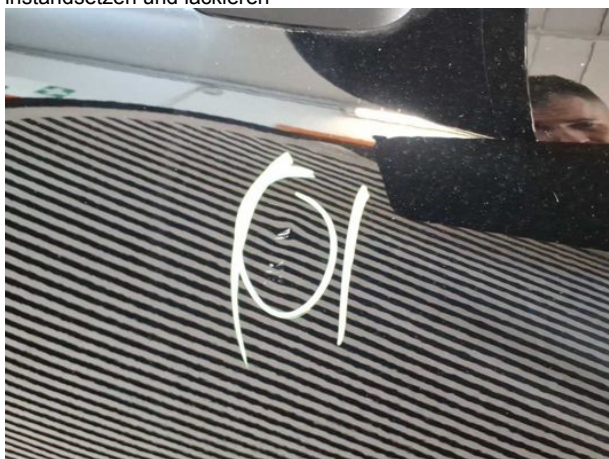
| Nr. | Bauteilgruppe | Beschreibung |
|---|---|---|
| 8 | Tür vorn links | Tür - Delle / Lackschaden - instandsetzen und lackieren |

**Beschädigung #8:** Tür vorn links: Tür - Delle / Lackschaden - instandsetzen und lackieren

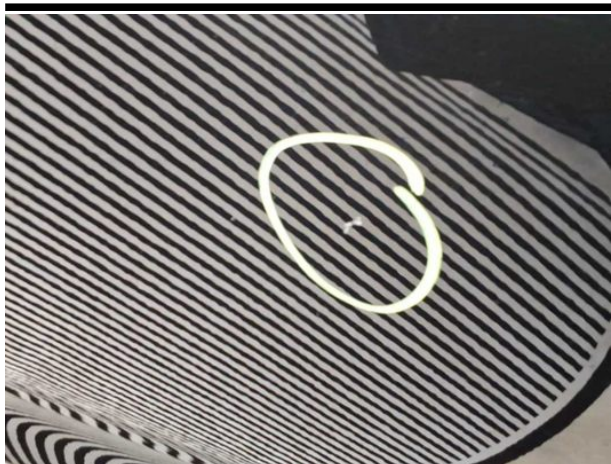
| Nr. | Bauteilgruppe | Beschreibung |
|---|---|---|
| 9 | Tür vorn rechts | Tür - Delle / Lackschaden - instandsetzen und lackieren |

**Beschädigung #9:** Tür vorn rechts: Tür - Delle / Lackschaden - instandsetzen und lackieren

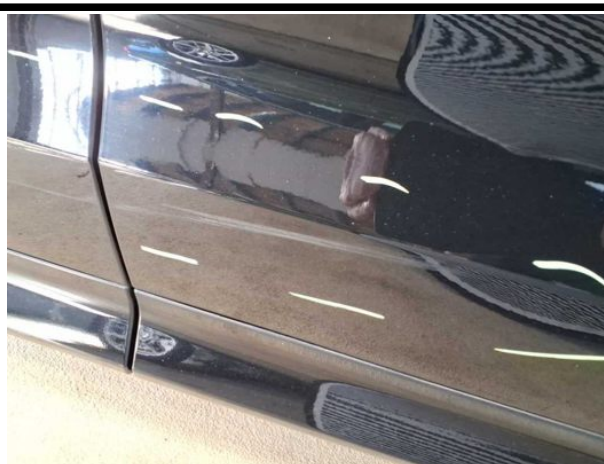
**Beschädigung #9:** Tür vorn rechts: Tür - Delle / Lackschade... instandsetzen und lackieren

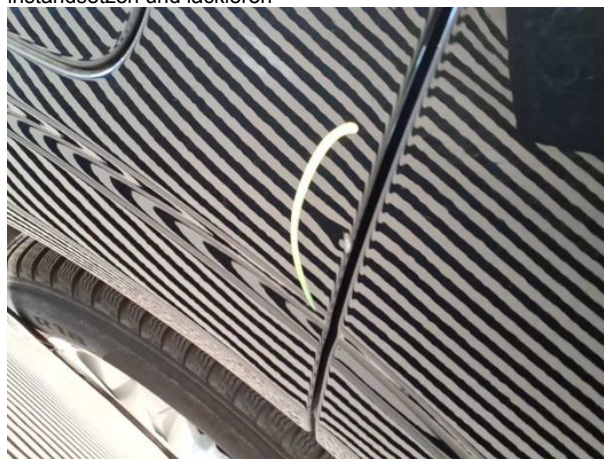
| Nr. | Bauteilgruppe | Beschreibung |
|---|---|---|
| 10 | Seitenwand rechts | Seitenwand - Delle / Lackschaden - instandsetzen und lackieren |

**Beschädigung #10:** Seitenwand rechts: Seitenwand - Delle / Lackschaden - instandsetzen und lackieren

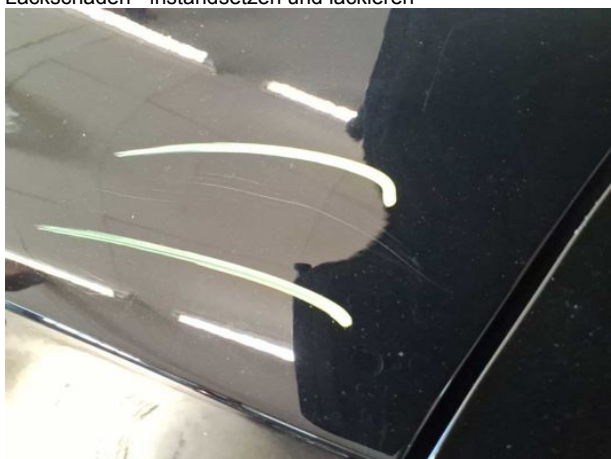
**Beschädigung #10:** Seitenwand rechts: Seitenwand - Delle / Lackschaden - instandsetzen und lackieren

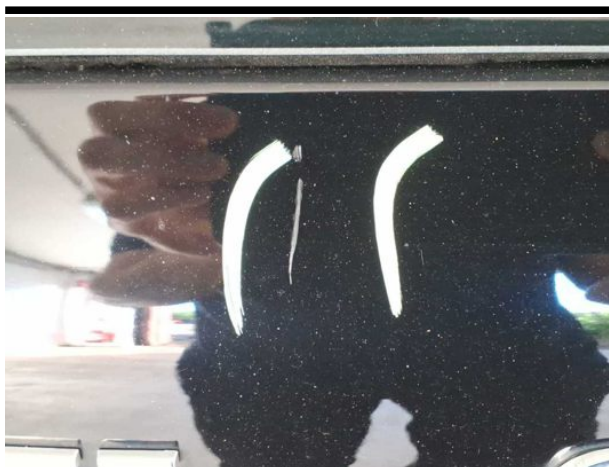
**Beschädigung #11:** Heckklappe/-tür: Heckklappe - verkratzt / verschürft - instandsetzen und lackieren

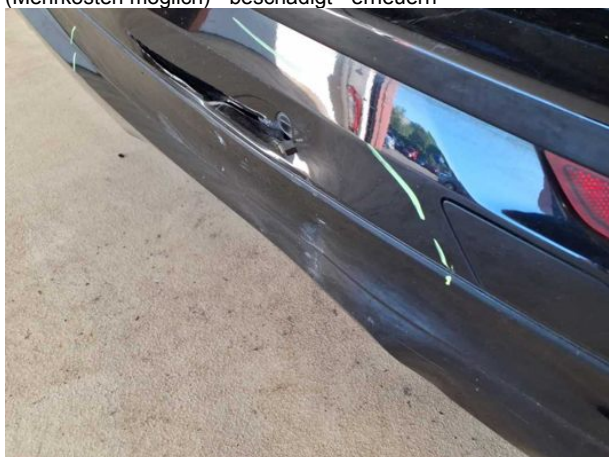
| Nr. | Bauteilgruppe | Beschreibung |
|---|---|---|
| 12 | Stoßfänger hinten | Stoßfänger hinten (Mehrkosten möglich) - beschädigt - erneuern |

**Beschädigung #12:** Stossfänger hinten: Stossfänger hinten (Mehrkosten möglich) - beschädigt - erneuern

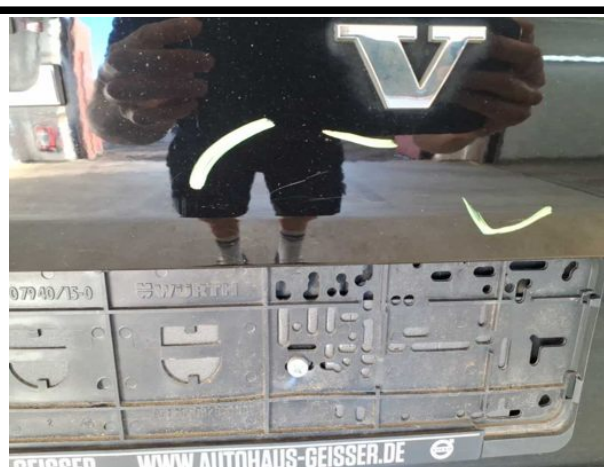
**Beschädigung #11:** Heckklappe/-tür: Heckklappe - verkratzt / verschürft - instandsetzen und lackieren

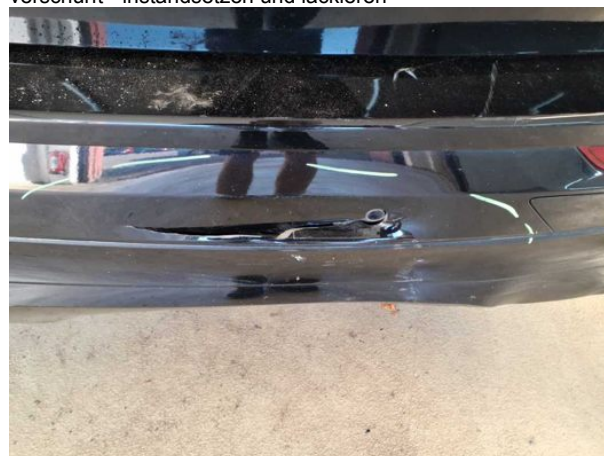
**Beschädigung #12:** Stossfänger hinten: Stossfänger hinten (Mehrkosten möglich) - beschädigt - erneuern

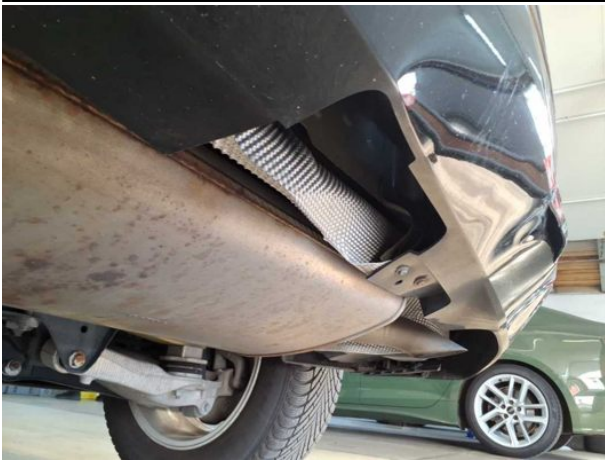
| Nr. | Bauteilgruppe | Beschreibung |
|---|---|---|
| 13 | Heckbereich | Heckblech (Mehrkosten möglich) - beschädigt - erneuern |

**Beschädigung #13:** Heckbereich: Heckblech (Mehrkosten mögli...  
- beschädigt - erneuern

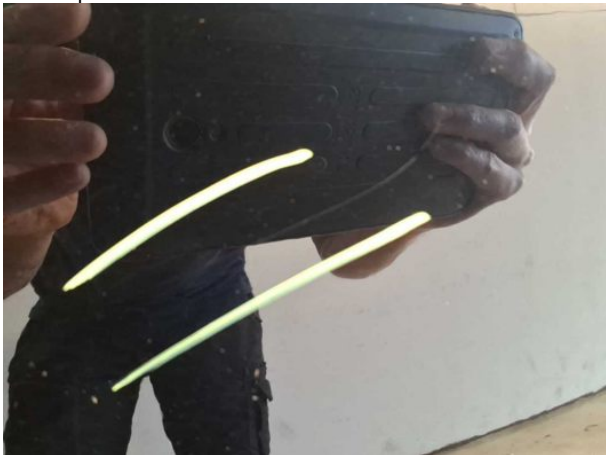
**Damage #1:** Side panel - rear left side: Side panel - Scratch(es) - Cover / polish

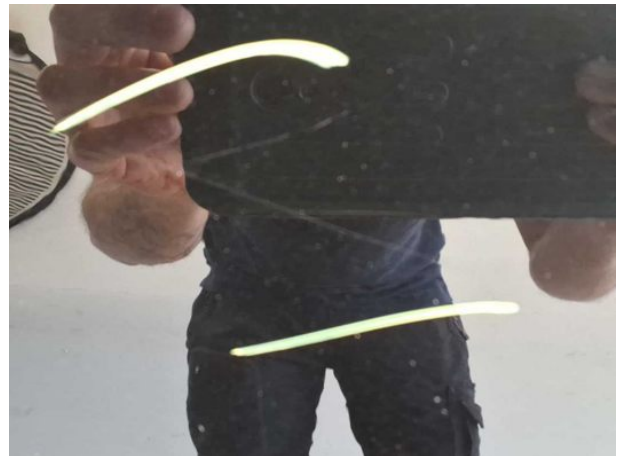
**Damage #2:** Door - rear left side: Door - Scratch(es) - Cover / polish

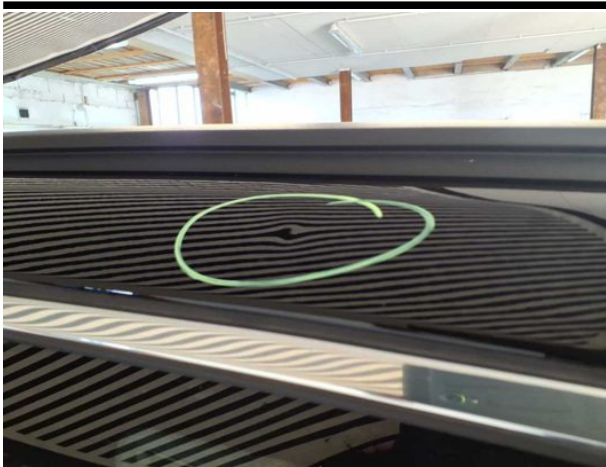
**Damage #4:** Roof: Roof rail - left side - dent(s) - Smooth repair work

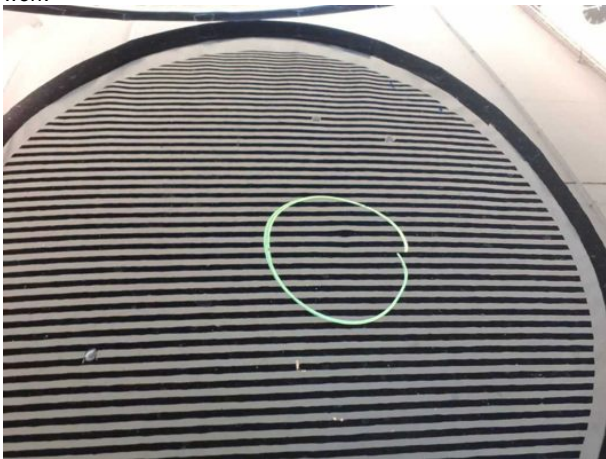
**Damage #5:** Bonnet: Bonnet - dent(s) - Smooth repair work

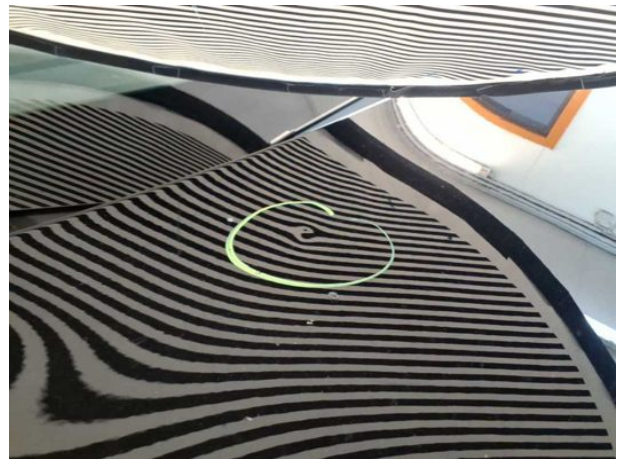
**Damage #5:** Bonnet: Bonnet - dent(s) - Smooth repair work

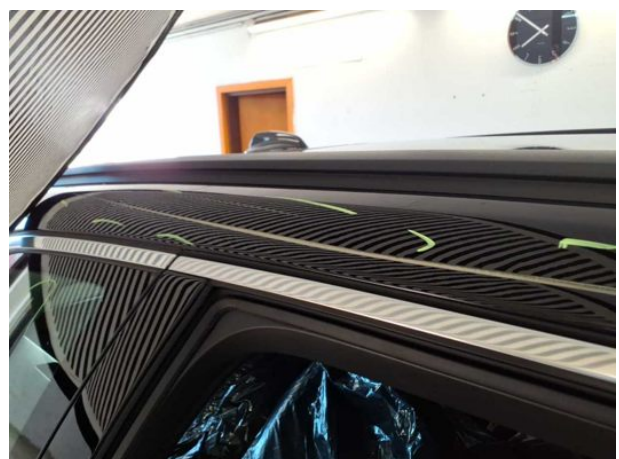
**Damage #6:** Roof: Roof rail - right side - Dent / paintcoat damage - Repair and paint

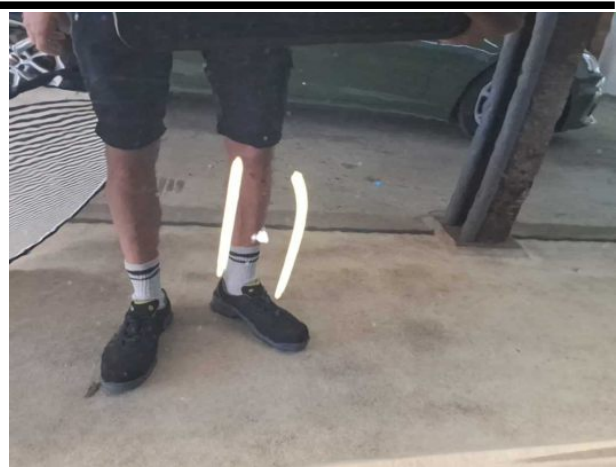
**Damage #7:** Door - rear right side: Door - Scratched - Repair and paint

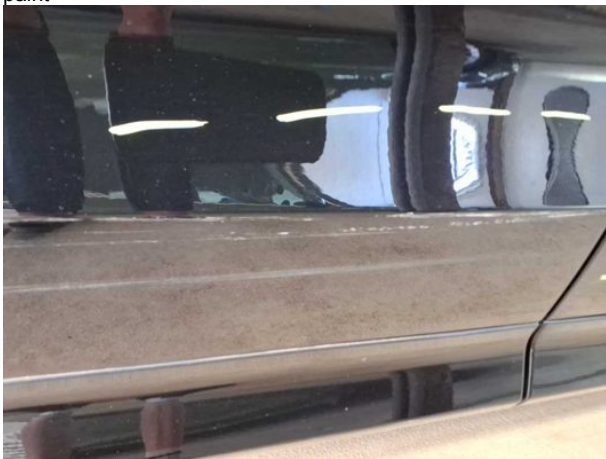
**Damage #7:** Door - rear right side: Door - Scratched - Repair and paint

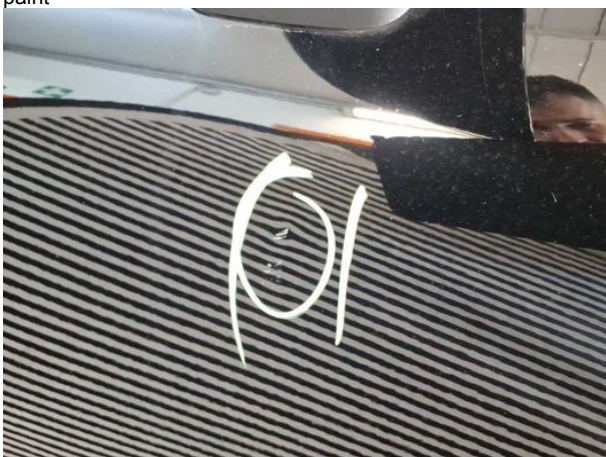
**Damage #8:** Door - front left side: Door - Dent / paintcoat damage - Repair and paint

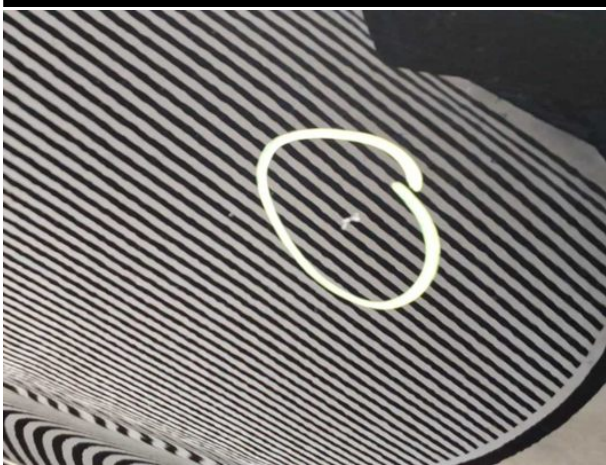
**Damage #9:** Door - front right side: Door - Dent / paintcoat damage - Repair and paint

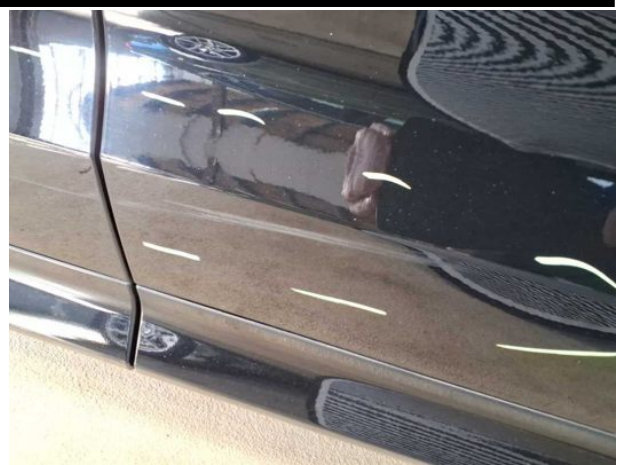
**Damage #9:** Door - front right side: Door - Dent / paintcoat damage - Repair and paint

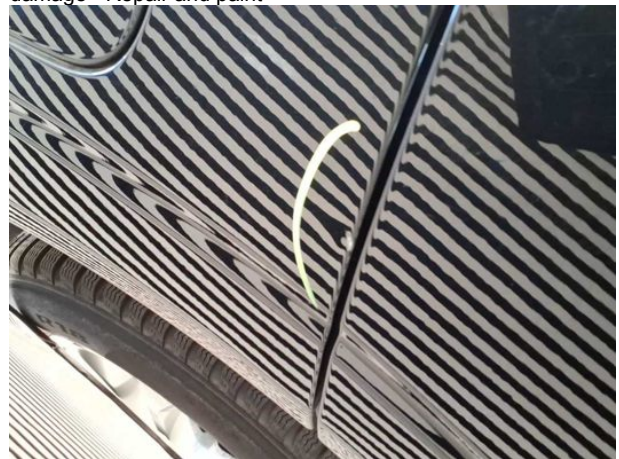
**Damage #10:** Side panel - rear right side: Side panel - Dent / paintcoat damage - Repair and paint

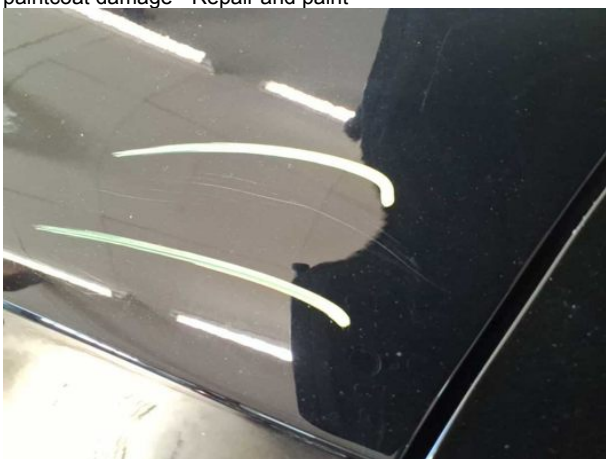
**Damage #10:** Side panel - rear right side: Side panel - Dent / paintcoat damage - Repair and paint

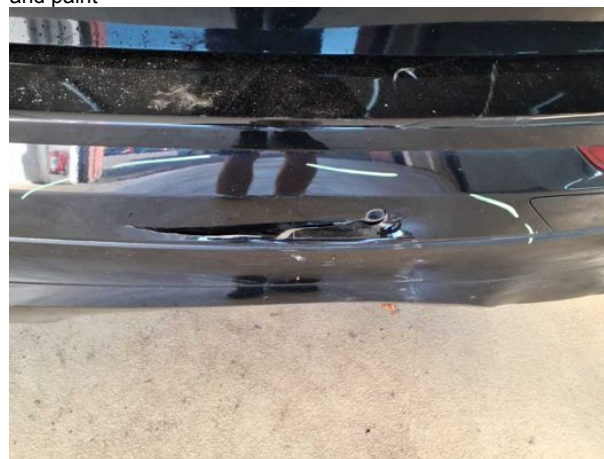
**Damage #12:** Rear bumper: Rear bumper (Mehrkosten möglich) - Damaged - Replace

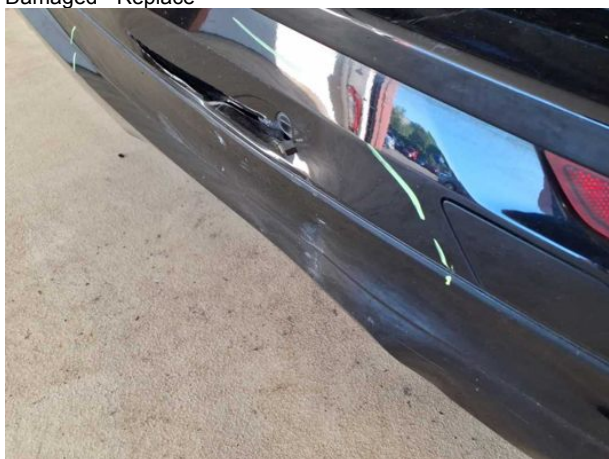
**Damage #12:** Rear bumper: Rear bumper (Mehrkosten möglich) - Damaged - Replace
