**Fahrzeug:** **BMW 5er-Reihe 530d Touring A Kombi 5-türig 2993 ccm 286 PS / 210 KW Diesel 8-Gang Automatik**

## Zustandsbericht

Inspection date: 11 Jun 2026  
**Protocol number: 45903252**  
Delivery date: 11 Jun 2026

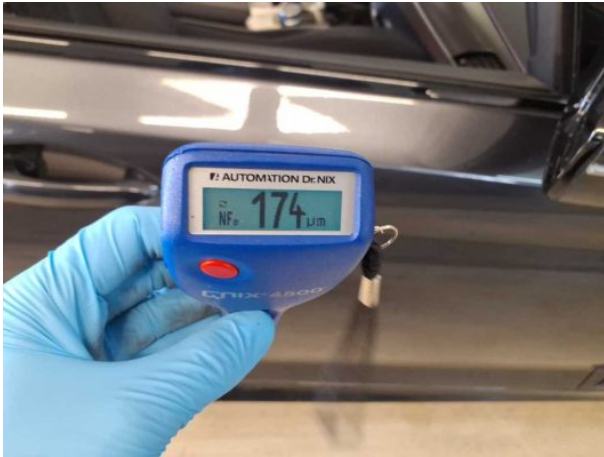
**Repainting 1:** Door - front right side

**Damage #11:** Door - front right side: Door - Scratched - Repair and paint
