## Expertise

Protokollnummer: 45630635  
 Auftrags-Nr / Referenz: MW2973502  
 Besichtigungsdatum: 09.01.2023

Verkaufsgutachten

Mercedes-Benz Sprinter

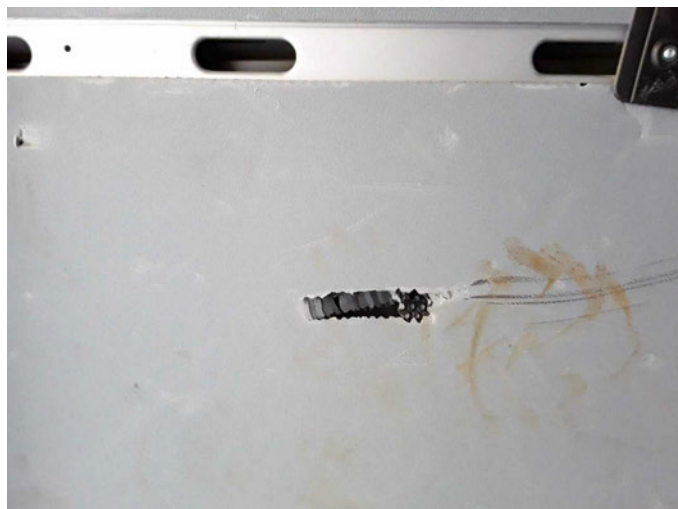
**Beschädigung 2:** Verkleidungen/Abdeckungen: Laderaumverkleidung links - beschädigt - erneuern

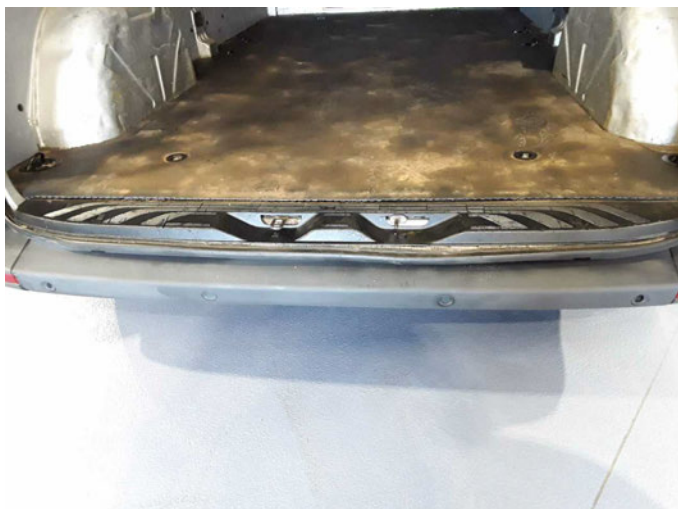
**Beschädigung 4:** Heckklappe/-tür: Dichtung - beschädigt - erneuern

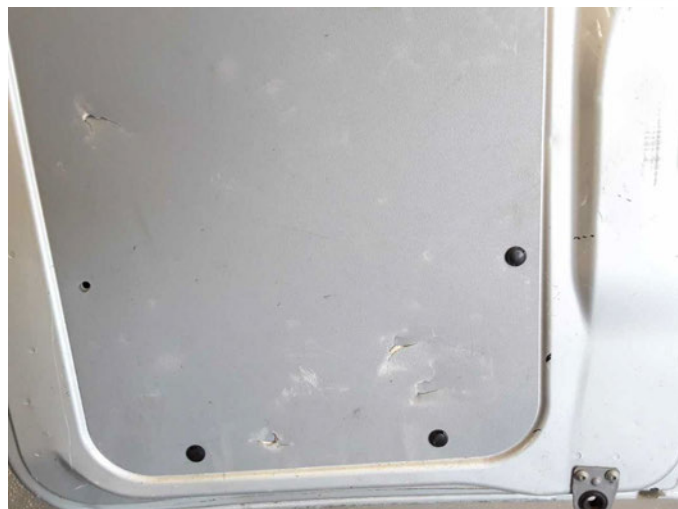
**Beschädigung 5:** Heckklappe/-tür: Verkl. Hecktür Sperrholz unten - beschädigt - erneuern

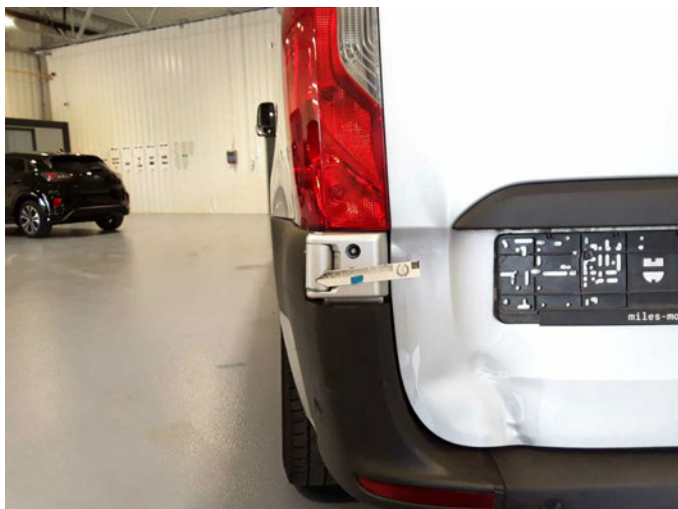
**Beschädigung 7:** Heckklappe/-tür: Scharnier - verkratzt / verschürft - lackieren

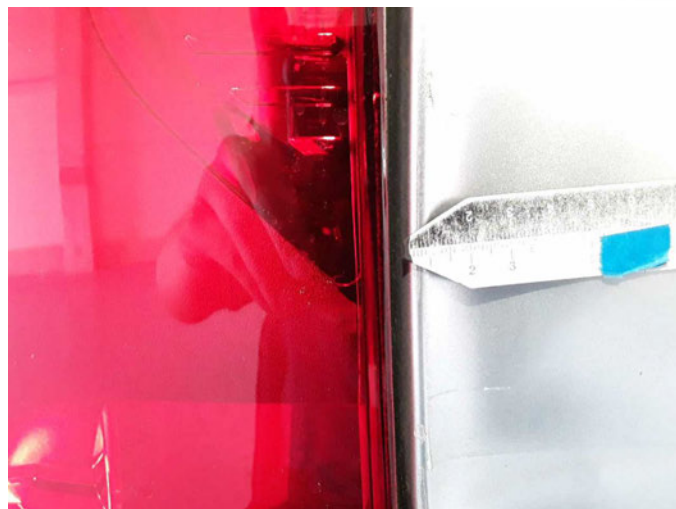
**Beschädigung 8:** Heckleuchte: Heckleuchte rechts - beschädigt - erneuern

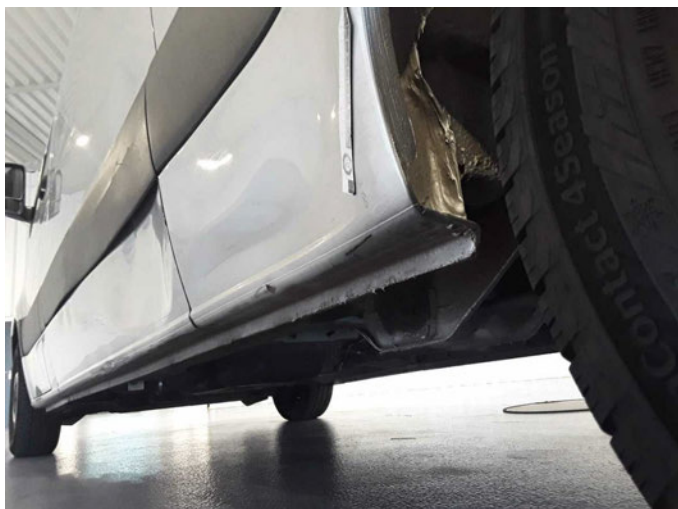
**Beschädigung 25:** Schweller links: Schweller - verformt - erneuern

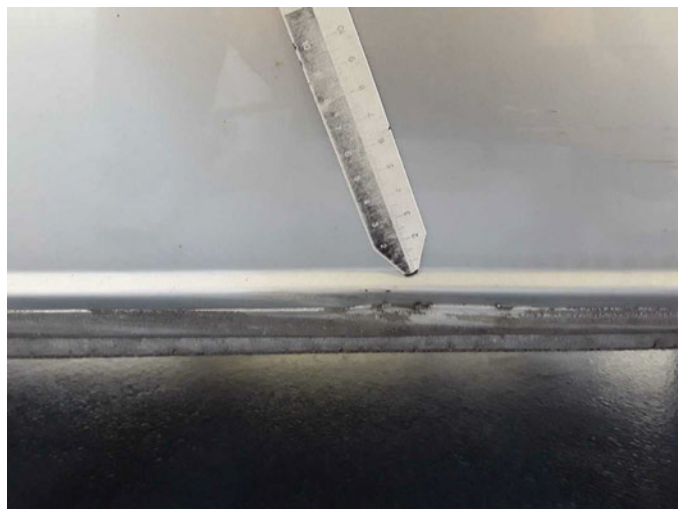
**Beschädigung 25:** Schweller links: Schweller - verformt - erneuern

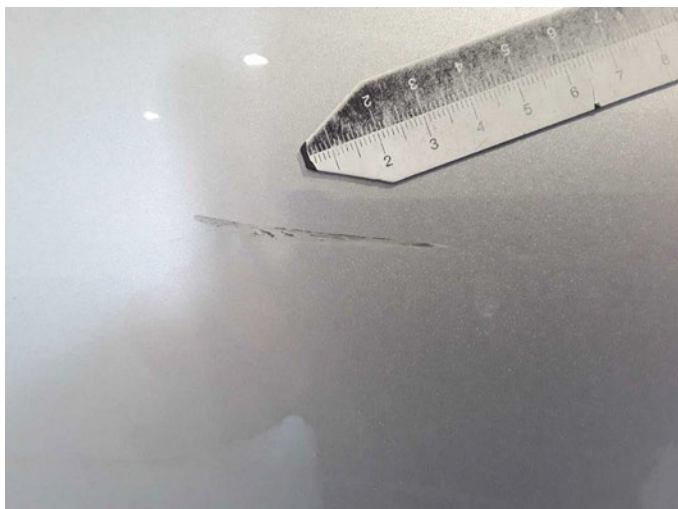
**Beschädigung 26:** Seitenwand links: Seitenwand - Delle / Lackschaden - sanft instandsetzen

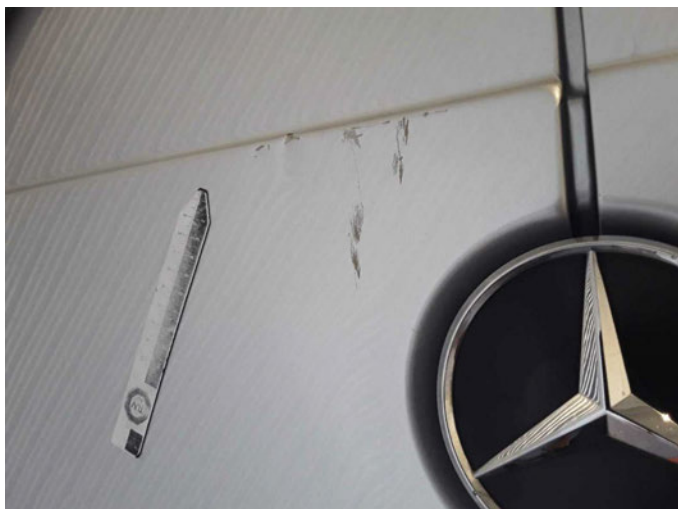
**Beschädigung 28:** Heckklappe/-tür: Hecktür links - verformt - erneuern

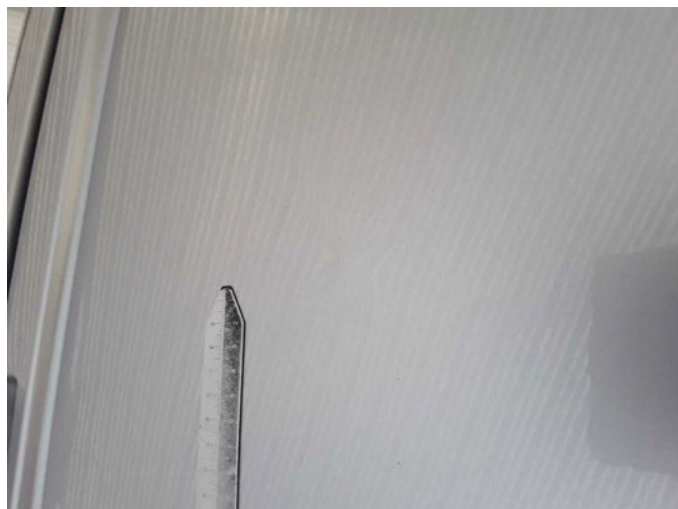
**Beschädigung 28:** Heckklappe/-tür: Hecktür links - verformt - erneuern

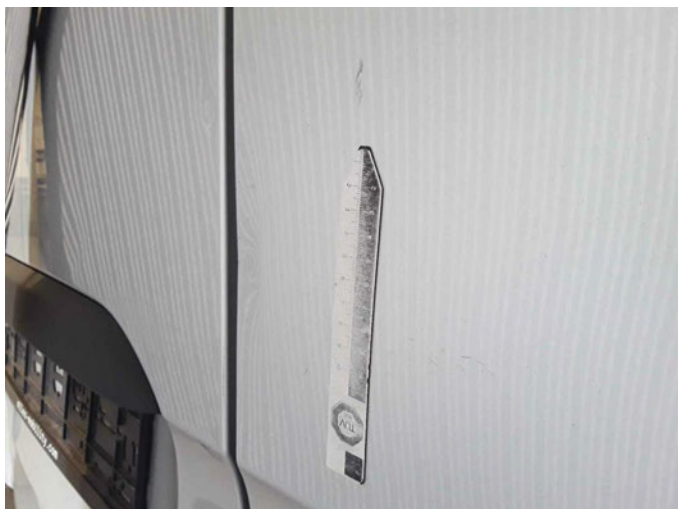
**Beschädigung 29:** Heckklappe/-tür: Hecktür rechts - verformt - erneuern

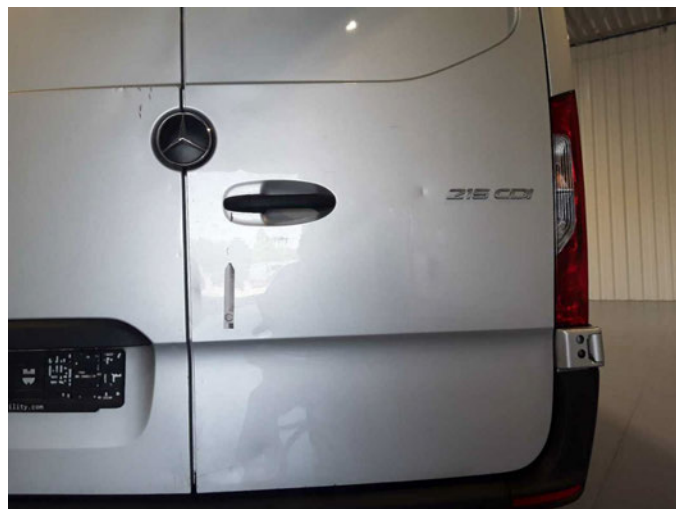
**Beschädigung 29:** Heckklappe/-tür: Hecktür rechts - verformt - erneuern

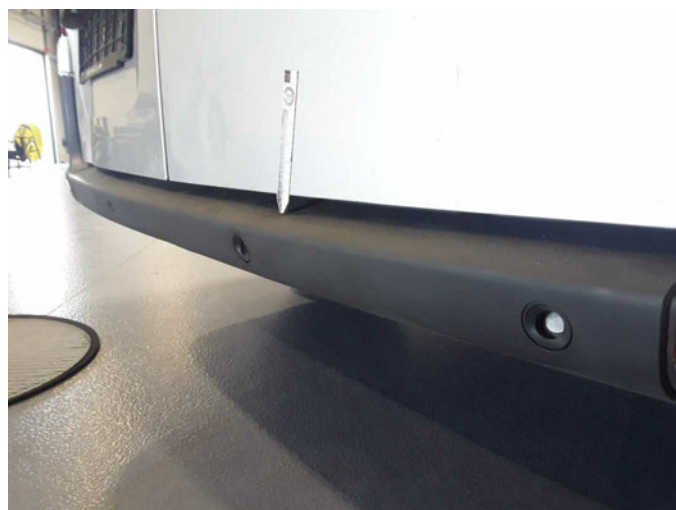
**Beschädigung 30:** Stossfänger hinten: Stossfänger hinten (unlackiert) - beschädigt - erneuern

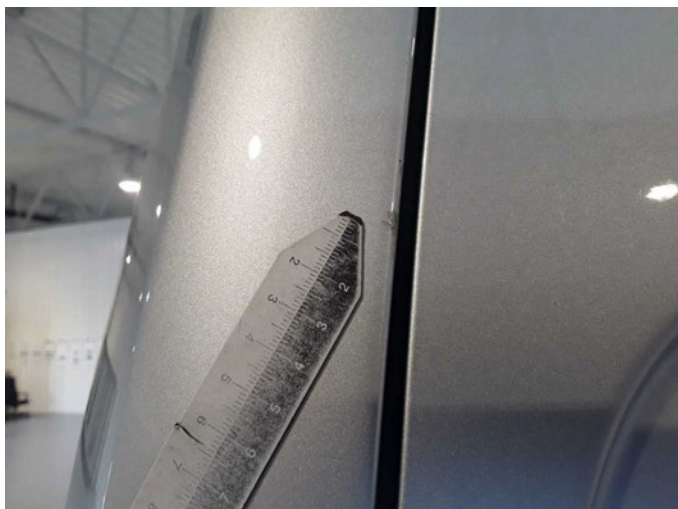
**Beschädigung 31:** Karosserie: D-Säule rechts - Delle / Lackschaden - instandsetzen/lackieren (S3)

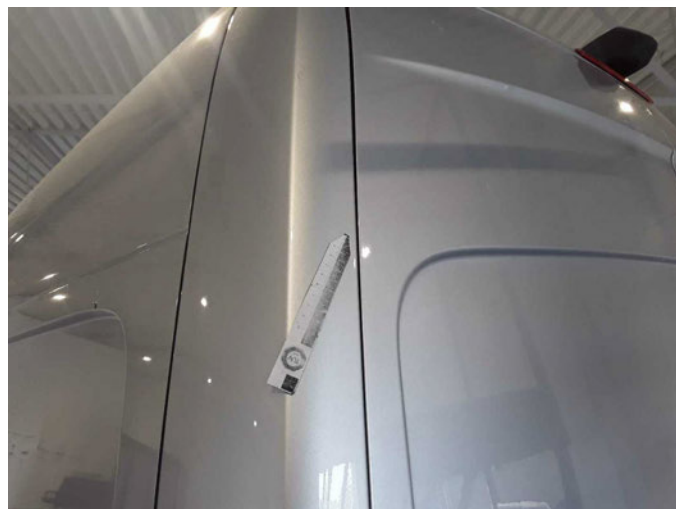
**Beschädigung 32:** Karosserie: D-Säule links - verkratzt / verschürft - Smart Repair

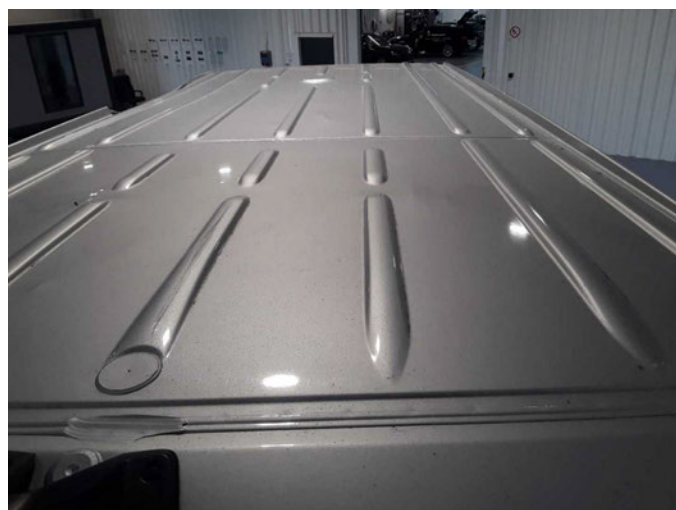
**Beschädigung 33:** Fahrzeugdach: Dach - verkratzt / verschürft - instandsetzen/lackieren (S3)

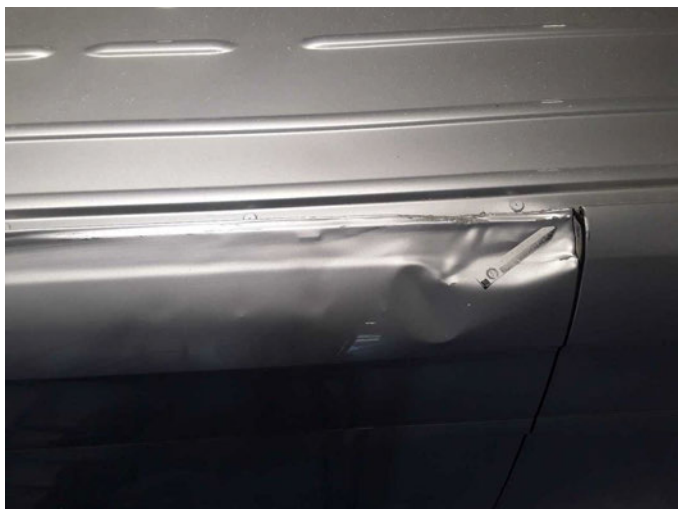
**Beschädigung 35:** Fahrzeugdach: Dachholm links (Schadenserweiterung möglich kein Temporärer Schutz) - beschädigt - erneuern

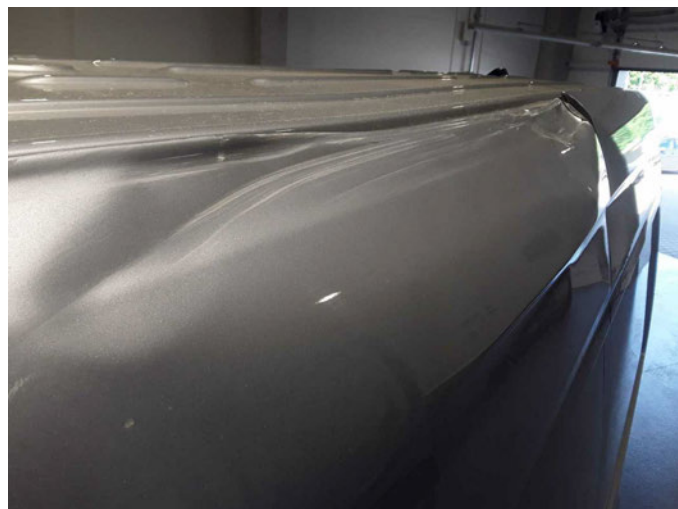
**Beschädigung 35:** Fahrzeugdach: Dachholm links  
(Schadenserweiterung möglich kein Temporärer schutz) - beschädigt -  
erneuern

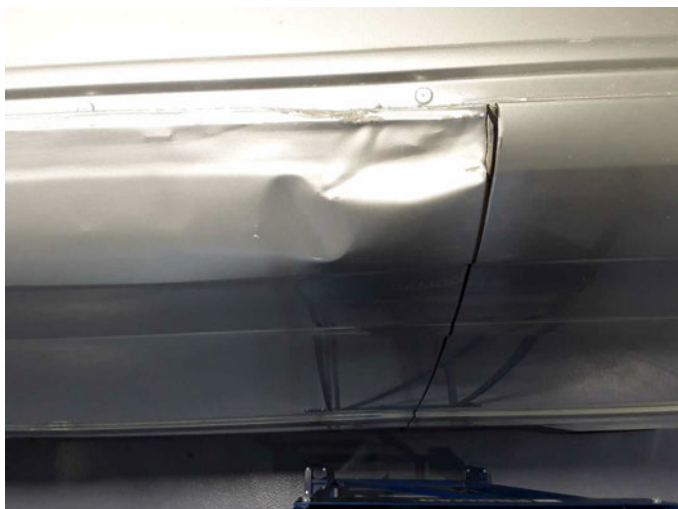
**Beschädigung 35:** Fahrzeugdach: Dachholm links  
(Schadenserweiterung möglich kein Temporärer schutz) - beschädigt -  
erneuern

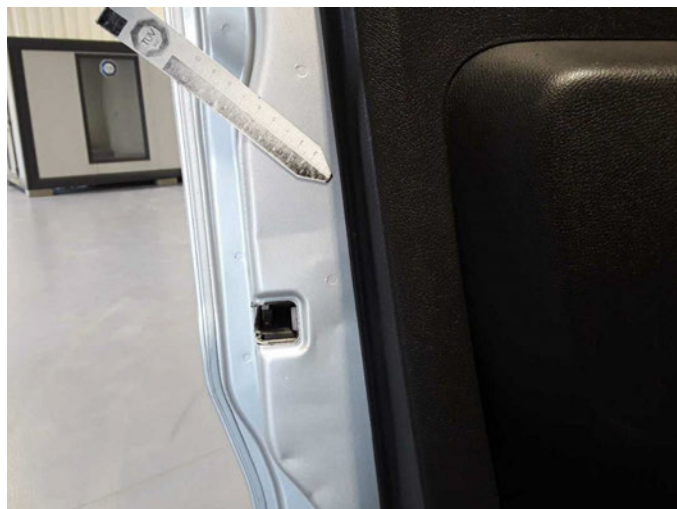
**Beschädigung 35:** Fahrzeugdach: Dachholm links (Schadenserweiterung möglich kein Temporärer Schutz) - beschädigt - erneuern

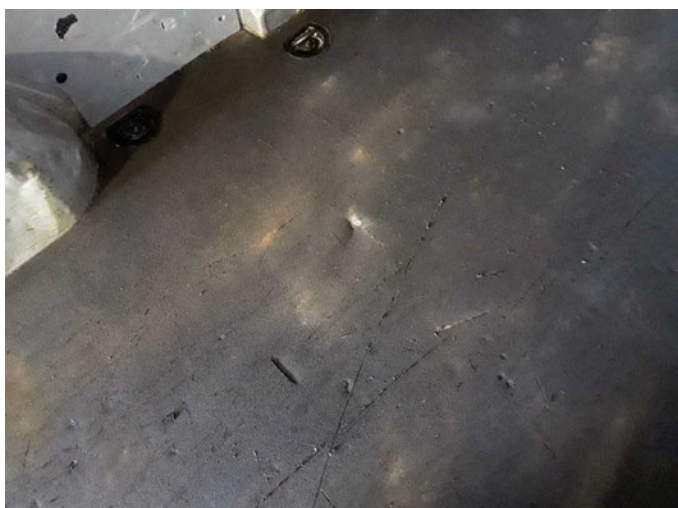
**Beschädigung 36:** Tür vorn links: Tür - Delle(n) - Smart Repair

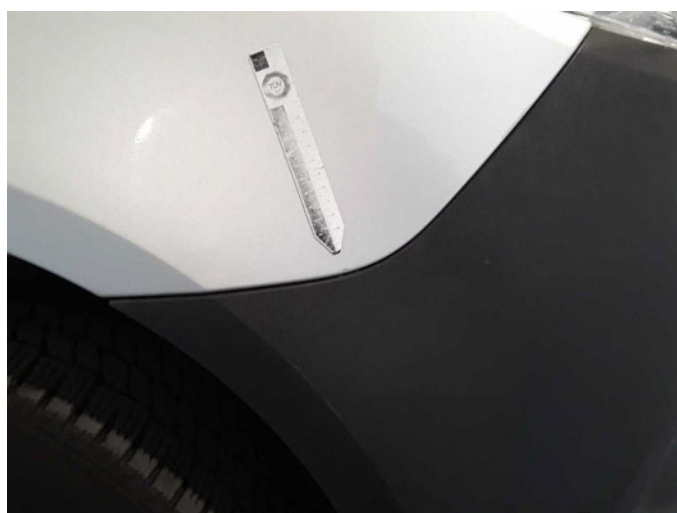
**Gebrauchsspur 1:** Kotflügel rechts: Kotflügel rechts - verkratzt / verschürft - kein Abzug

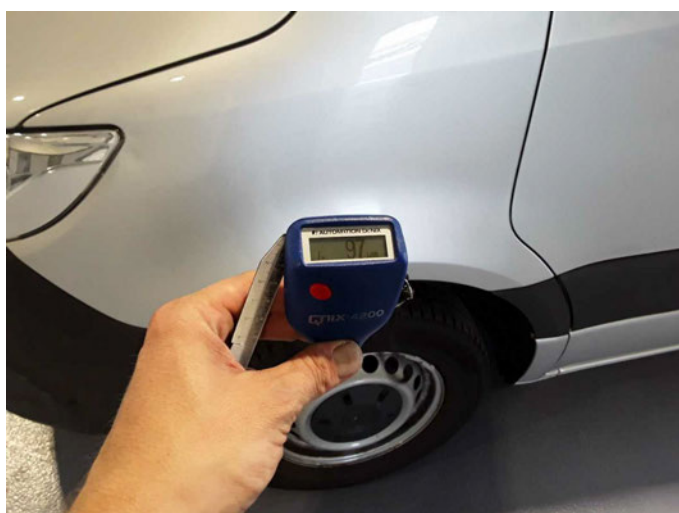
Kotflügel links: 97  $\mu\text{m}$

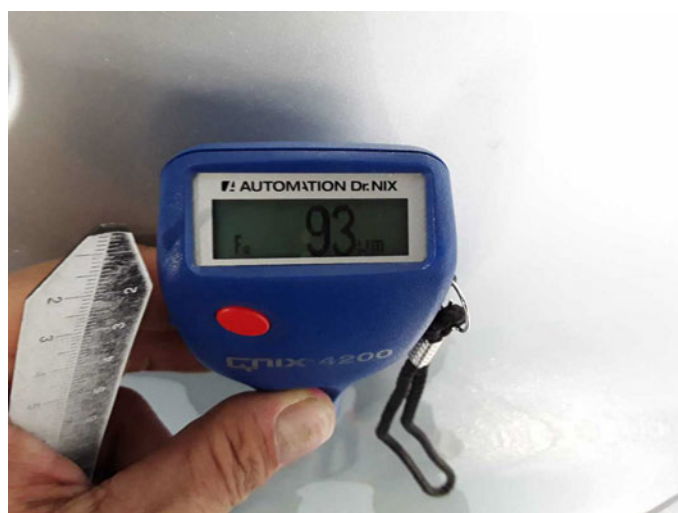
Kotflügel links: 97  $\mu\text{m}$

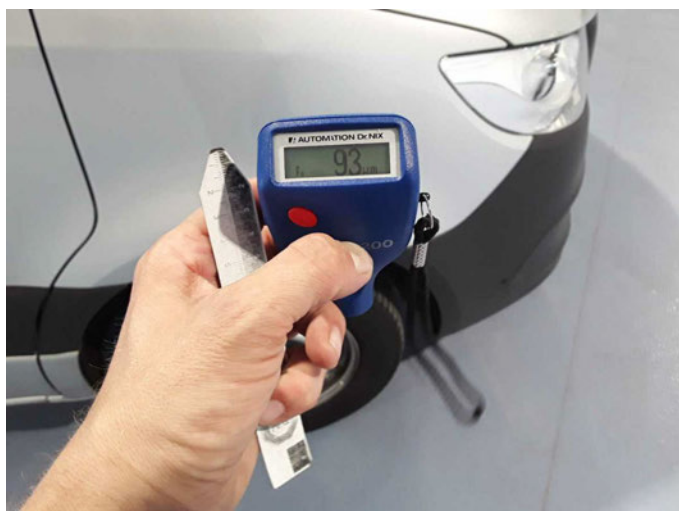
Kotflügel rechts: 93  $\mu\text{m}$

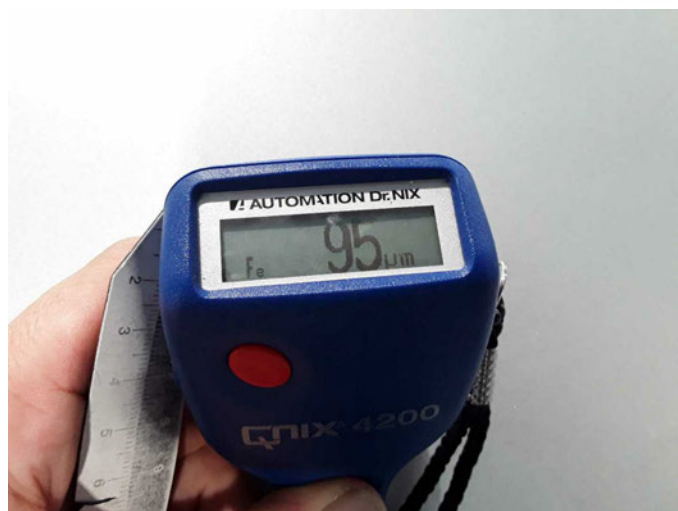
**Kotflügel rechts: 93  $\mu\text{m}$**

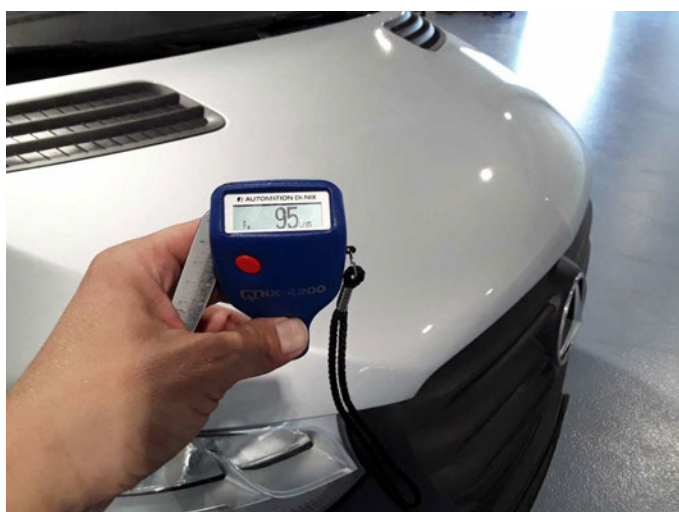
**Motorhaube: 95  $\mu\text{m}$**

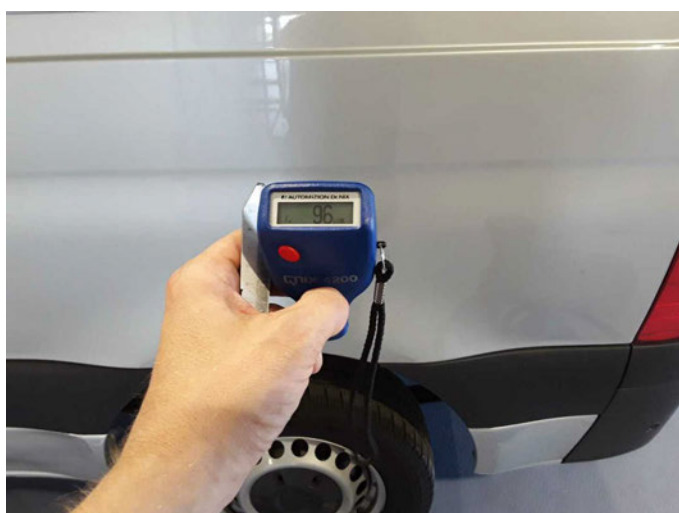
**Seitenwand links: 96  $\mu\text{m}$**

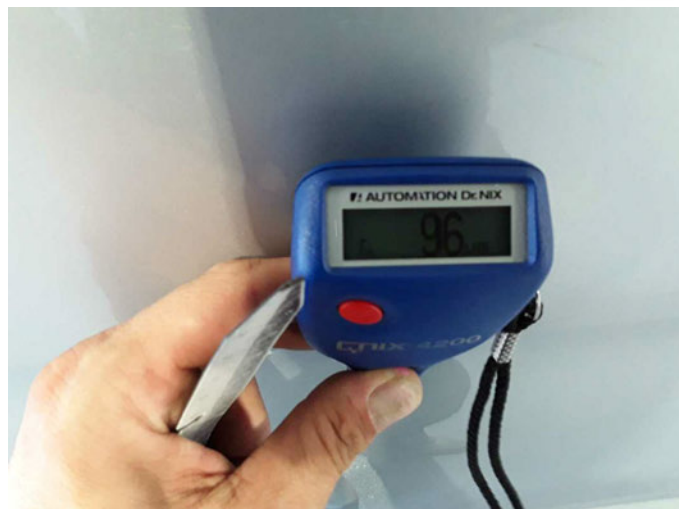
Seitenwand links: 96 µm

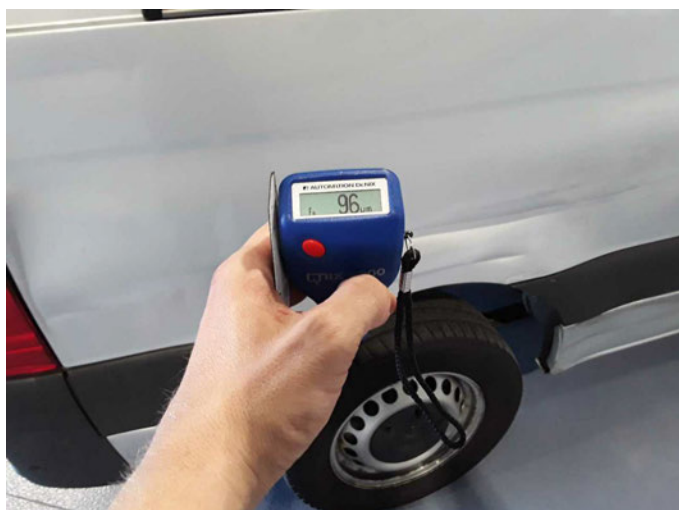
Seitenwand rechts: 96 µm

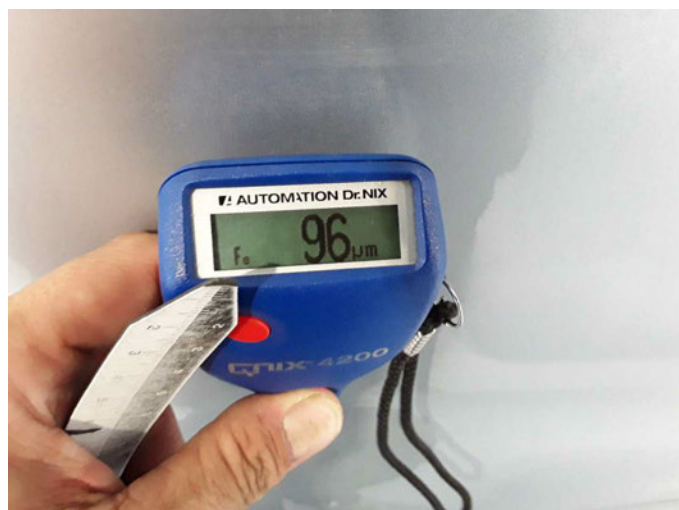
Seitenwand rechts: 96 µm

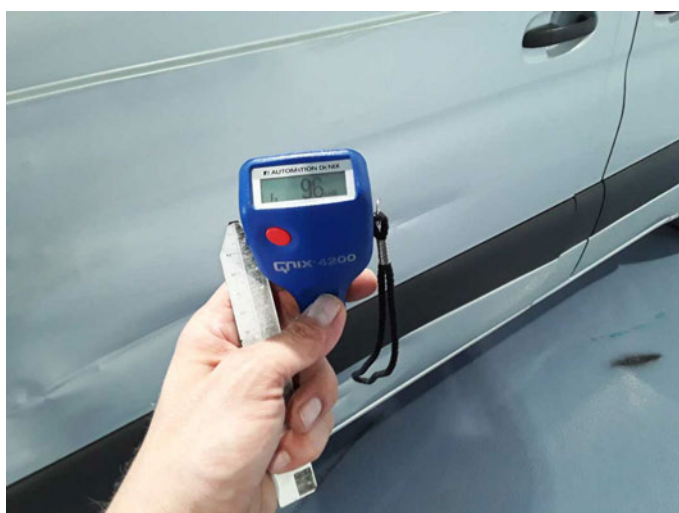
Tür hinten rechts: 96 µm

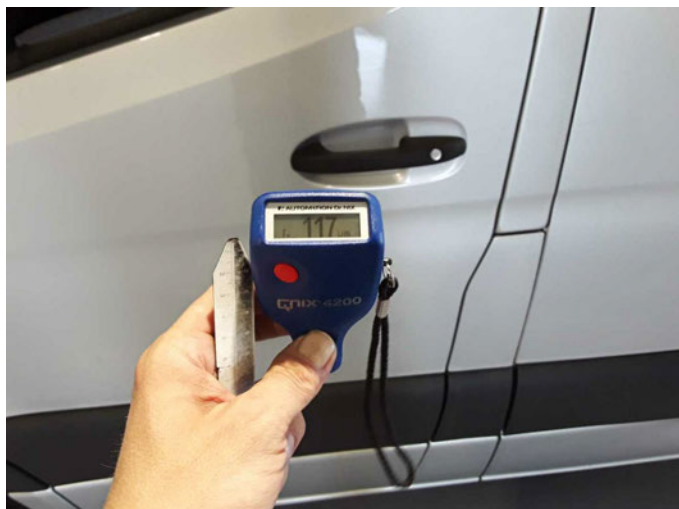
Tür vorne links: 117 µm

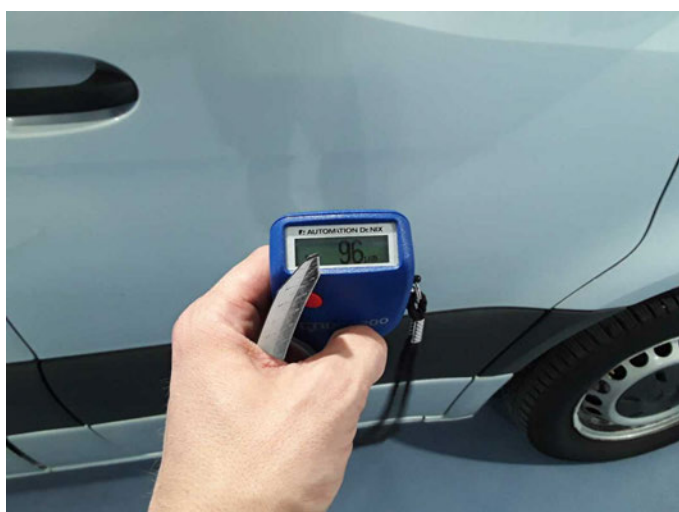
**Tür vorne rechts: 96  $\mu\text{m}$**
